UNIVERSIDAD DE ESPECIALIDADES ESPÍRITU SANTO

“ASPECTOS RELEVANTES EN LA REPARACIÓN DE PILOTES

PREFABRICADOS DE HORMIGÓN ARMADO DAÑADOS POR SISMOS”

OPTAR EL GRADO DE INGENIERO CIVIL

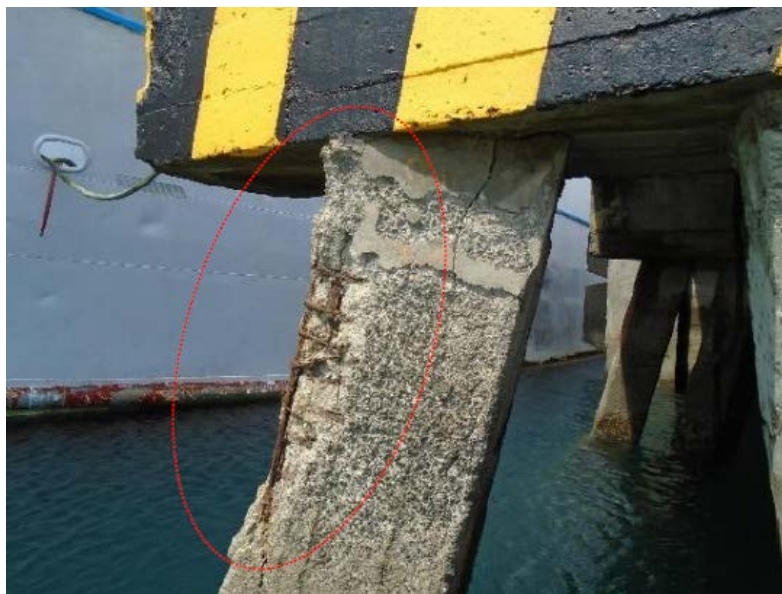
También considera CIPORT & TECNAC CIPTE C.L. que en los daños severos en la corrosión del acero de refuerzo en los pilotes, se dio “expulsión total o parcial del recubrimiento en la zona afectada por corrosión del acero de refuerzo longitudinal que ha perdido más del 30 % de su sección original” (CIPORT & TECNAC CIPTE C.L.; CONSULTOLA Cia LTDA., 2016). Es decir, la estructura del pilote no realiza alguna función por el alto riesgo que presenta al alto grado de corrosión. Fotografía 1 – 5 anexo 3.

Nivel de daño severo

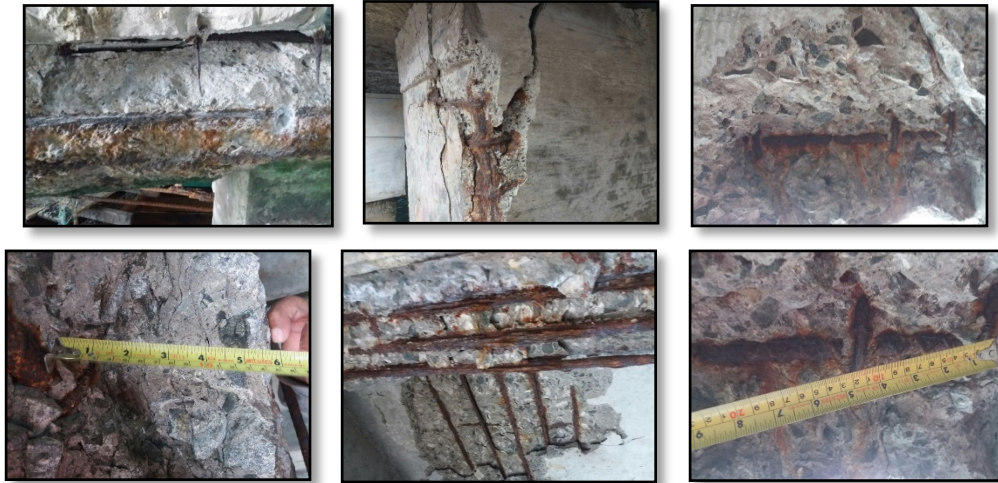
Fotografía 1-8 Corrosión del acero de refuerzo
