**EVALUACIÓN DE LA ACCESIBILIDAD PARA PERSONAS CON
CAPACIDADES ESPECIALES MOTRICES Y SENSORIALES DEL MUSEO EN
MINIATURA “GUAYAQUIL EN LA HISTORIA”**

**TRABAJO DE TITULACIÓN QUE SE PRESENTA COMO REQUISITO
PREVIO A OPTAR EL GRADO DE INGENIERÍA EN GESTIÓN
TURÍSTICA Y HOTELERA**

Evaluación de la accesibilidad para personas con capacidades especiales motrices y sensoriales del Museo en Miniatura “Guayaquil En La Historia”

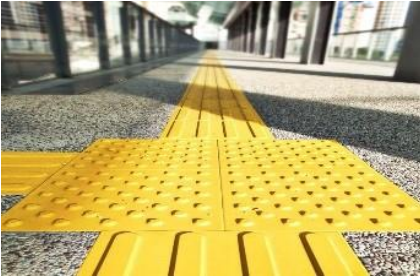
<p>Guías o bandas táctiles</p>	<p>Los pavimentos podon táctiles (<i>Band Alert</i>) se utilizan como advertencia ante cambios de nivel (escaleras, rampas, ascensores, andenes) o de tráfico.</p>	<p>Las bandas táctiles podrán ser ubicadas en el interior y exterior del museo. No constan con medidas estándares pero si con diferentes modelos según donde son ubicadas. Pavimento táctil: indicador de dirección y pavimento táctil indicador de advertencia o proximidad a puntos de peligro.</p>

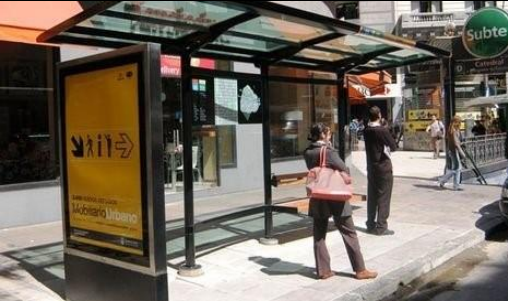
<p>Mobiliario Urbano</p>	<p>Todo componente instalado a un lado de la vía peatonal con una distancia libre de 90 cm. para el paso de una silla de ruedas.</p>	<p>Aplica de acuerdo al mobiliario.</p>

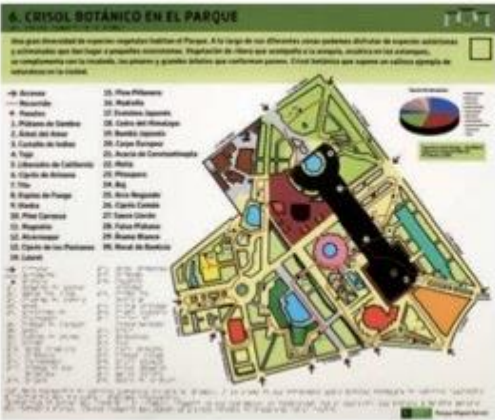
<p>Señalética e itinerarios: en braille y altorrelieve</p>	<p>Los ámbitos en los que se implemente la señalización y la información táctil (en braille y/o altorrelieve), pueden ser diversos, desde paneles informativos, paredes, pasamanos, ascensores, entre otros. Para que el usuario pueda desplazarse de manera segura por el entorno o el establecimiento.</p>

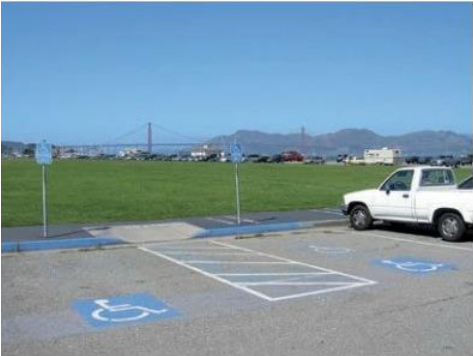
<p>Estacionamientos</p>	<p>Espacios reservados que facilitan la ubicación y transportación de las personas con capacidades especiales.</p>	<p>Plaza de aparcamiento será de 3,90 metros y la longitud mínima será de 5,40 metros. Esta anchura mínima incluye el área de transferencia al lado del coche con un mínimo de 1,50 metros.</p>

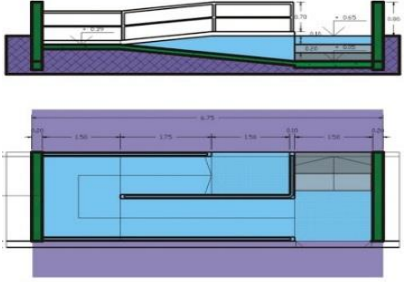
Pasarelas peatonales	Condiciones adecuadas de seguridad en los flujos peatonales y vehiculares.	Altura: 4,5 metros. Longitud: 65 metros Pendiente: 12% Longitud total: 39 metros.

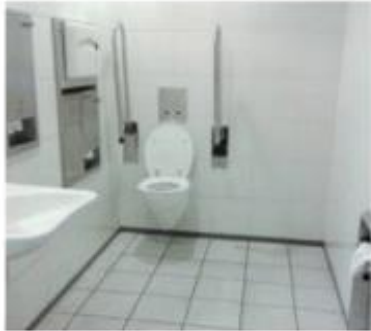
Baños	Tal y como recoge el enfoque sobre los aseos adaptados y todos sus parámetros varía de un país a otro, por lo que deberán considerarse diferentes normativas.	Según el país, los aspectos fundamentales a considerar en los aseos son: puertas, cabinas, señalización, Iluminación y mecanismos, barras de apoyo y sanitarios.

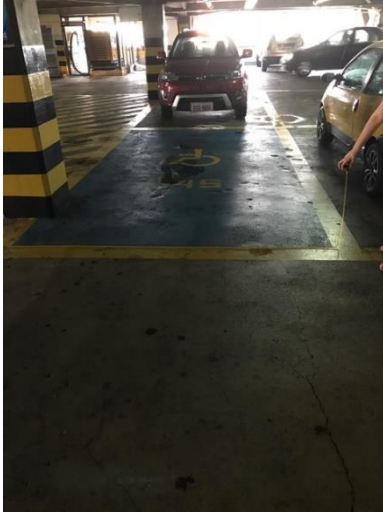
Fotos de estacionamiento del museo

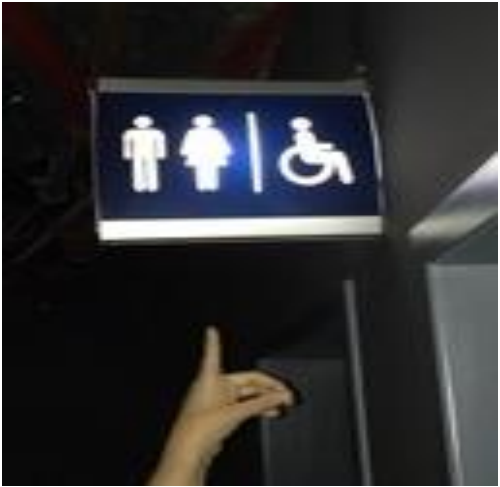
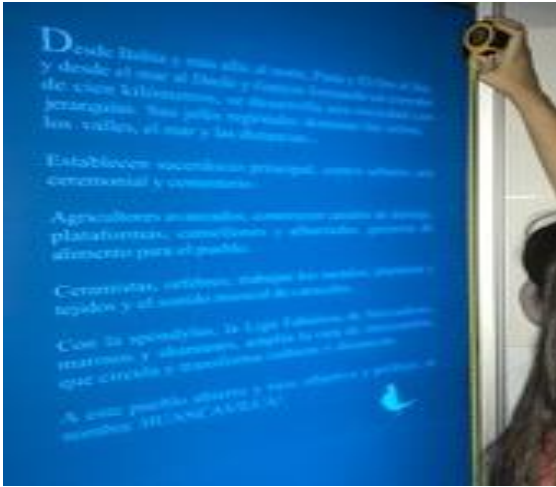
Fotos de señalización y paneles informativos

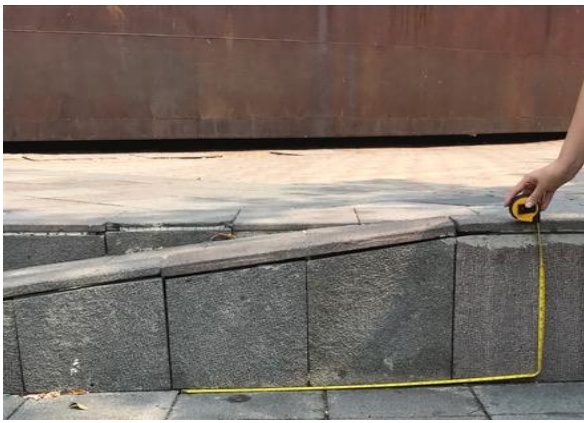
Fotos de rampa
