UNIVERSIDAD DE ESPECIALIDADES ESPIRITU SANTO

**TÍTULO: IDENTIFICACIÓN DE ERRORES COMUNES Y SOLUCIONES
SEGÚN NORMAS VIGENTES PARA ESTRUCTURAS DE ACERO.**

AUTOR: SANTIAGO VELEZ MANRIQUE

SAMBORONDON, ENERO DE 2017

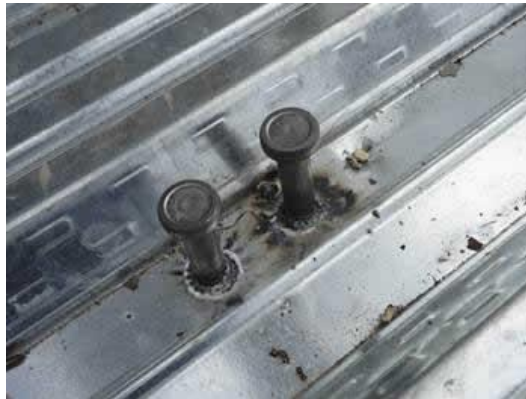
Ilustración 1: Conectores de corte para losa

Los conectores de cortante juegan un papel fundamental en la conformación de secciones compuestas transfiriendo los esfuerzos entre el concreto y el acero (Alvarez Valadez & Cházaro Rosario, 2010). El conector se suelda a los elementos de acero y queda embebido en el concreto creando un fuerte vínculo entre los dos materiales (Hernández Riesco, 2006).

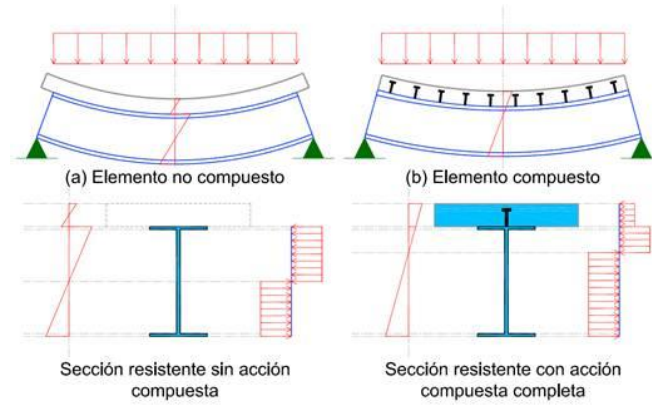
Ilustración 2 Comparación de vigas sin acción compuesta y con acción compuesta.

Uno de los ejemplos más comunes corresponde a las vigas de sección compuesta, en las que el conector permite que parte de la losa de concreto que ha sido instalada sobre las vigas de acero soporte las cargas en conjunto con el perfil metálico aumentando la rigidez del sistema y la capacidad resistente de la sección, con lo que es posible optimizar las secciones de acero que se requieren para soportar las cargas actuantes (NEC, 2015).

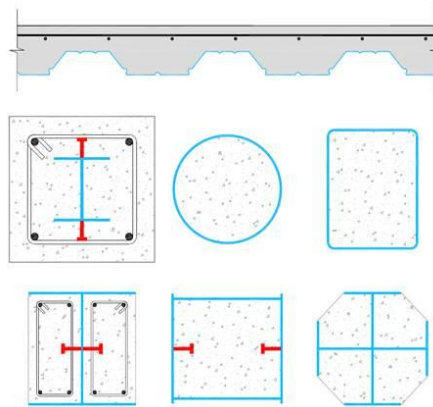
Ilustración 3 Secciones de columnas compuestas

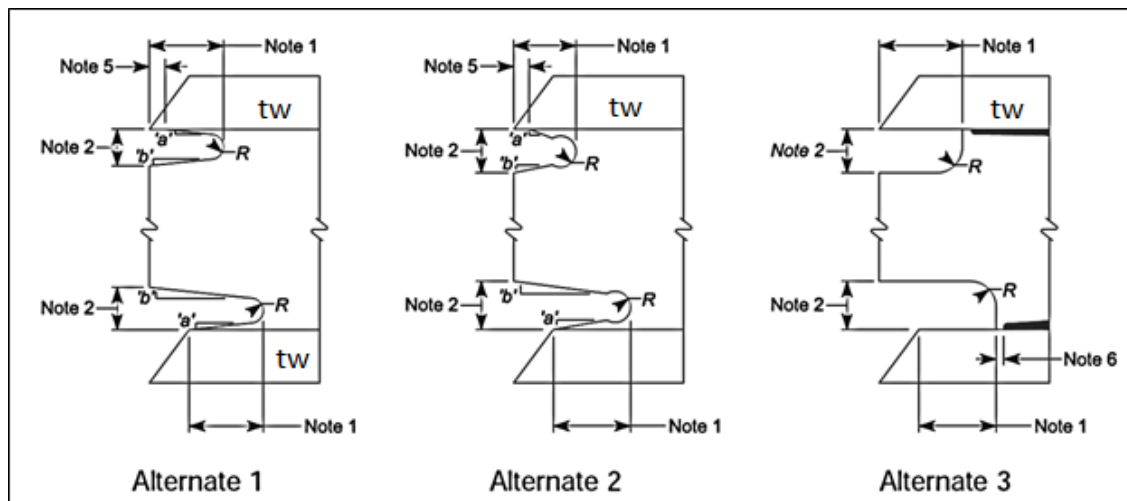
Ilustración 7: Geometría de agujero de acceso a soldadura.

Según el código (AISC 360-10), para zonas no sísmicas, la geometría del agujero de acceso de soldadura se debe realizar usando cualquiera de las tres alternativas presentes en el código como indica la ilustración 7. La alternativa 3 es común encontrarla plasmada en los planos estructurales, en Ecuador, para la construcción de edificios de acero.

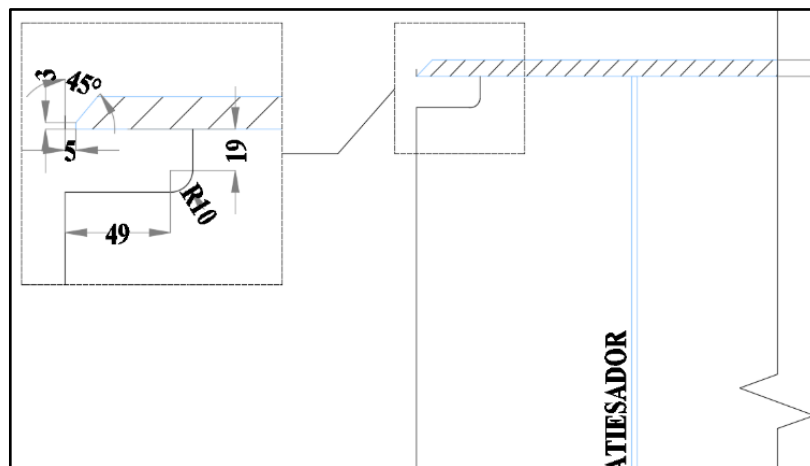
- Nota 1. El mayor entre $1.5t_w$ o 38mm. Donde t_w es el espesor del patín.
- Nota 2. El mayor entre $1.0t_w$ o 19mm, pero no puede exceder de 50mm.
- R: 10mm, mínimo.
- La pendiente 'a' forma una transición desde el alma hasta el patín (ala)
- Nota 5. La parte inferior del patín superior debe permitir colocar la platina de respaldo, en el caso que sea necesaria.
- Nota 6. La soldadura alma-patín de elementos fabricados por flejes, debe terminar del borde del agujero de acceso a una distancia por lo menos el tamaño de la soldadura.

Ilustración 8: Agujero de acceso a la soldadura

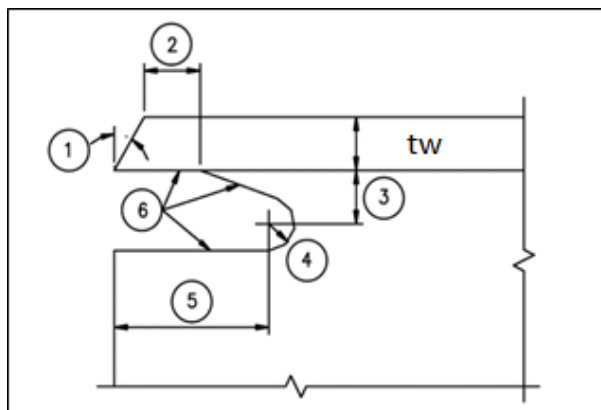
1. Ángulo del bisel 45° , según AWS D1.1.
2. El valor mayor entre t_w o 12mm. t_w = espesor del patín.
3. El valor mayor entre t_w o 19mm (± 6 mm)
4. Radio mínimo 10mm
5. $3 t_w$ (± 13 mm)
6. Rugosidad admisible 13 micras.

Ilustración 9: Detalle de Agujero de acceso para soldadura en zonas sísmicas

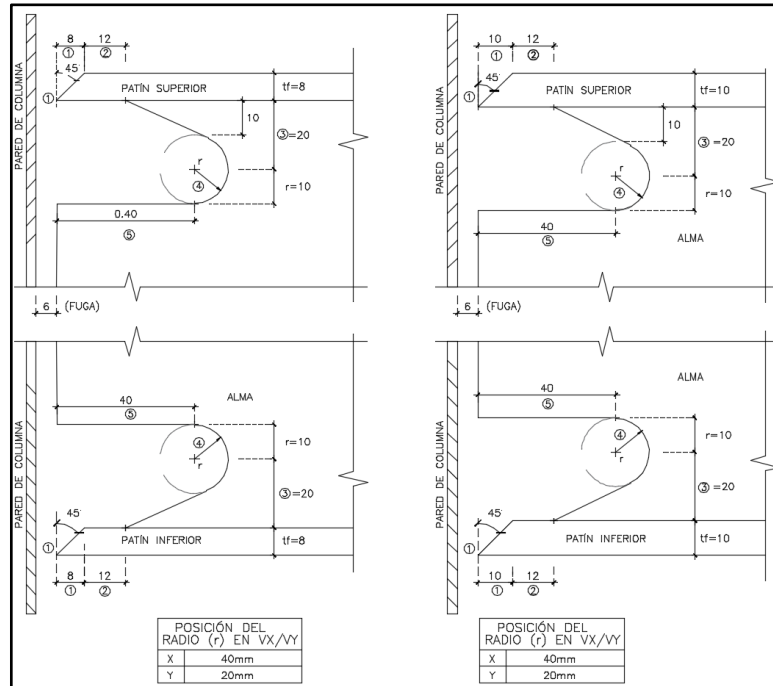
Ilustración 11: Geometría de agujero de acceso para soldadura $t_f=8-10\text{mm}$

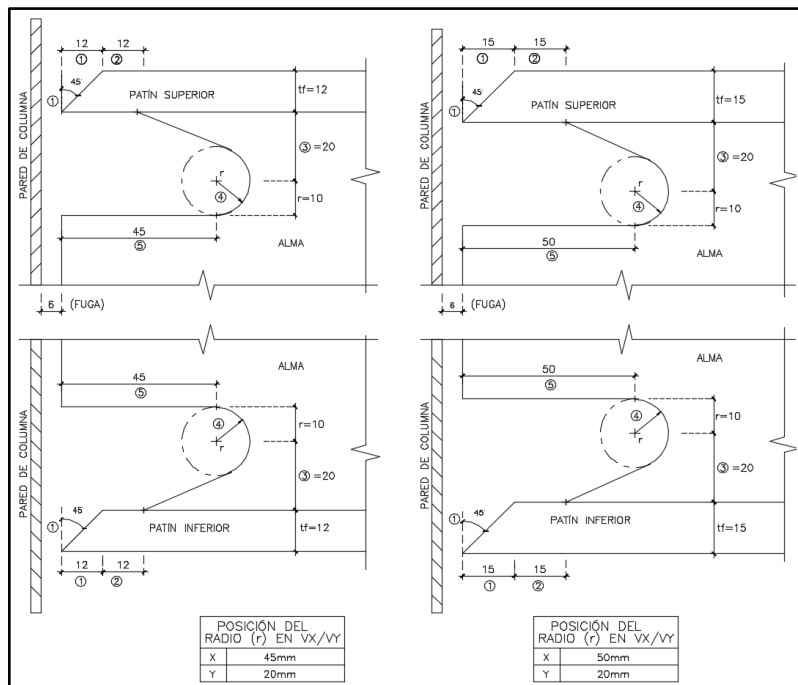
Ilustración 12: Geometría de agujero de acceso para soldadura $t_f=12-15\text{mm}$.

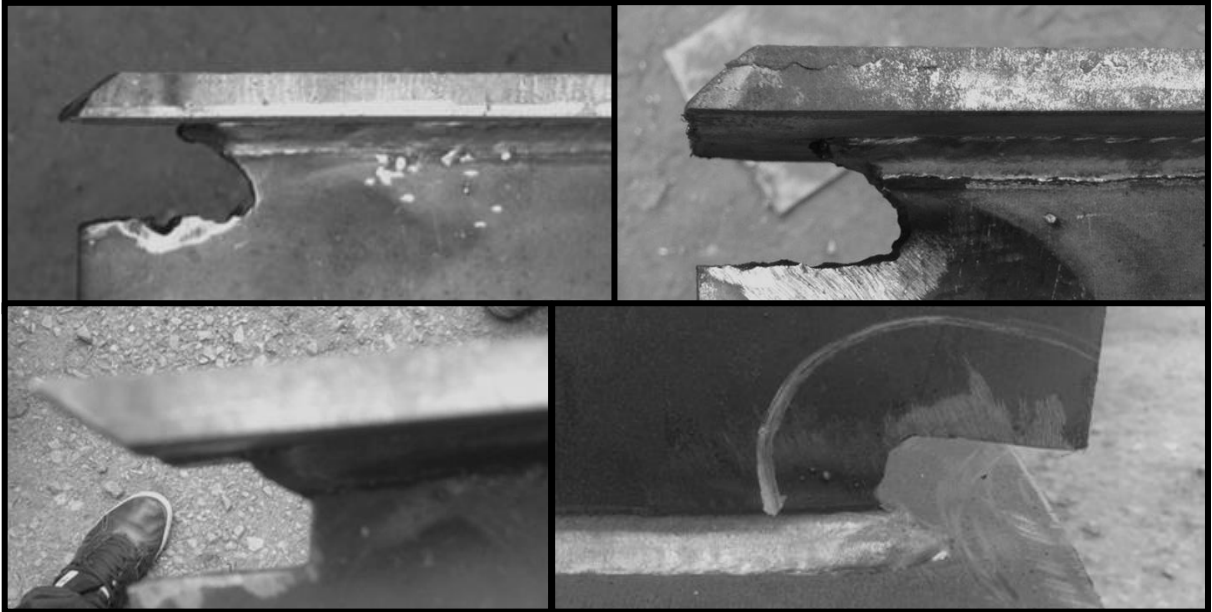
Este caso se presenta cuando la geometría de agujero de acceso para la soldadura es adecuada en los planos, según AISC 341-10, pero es ejecutado de manera errónea. A continuación, se presenta ejemplo.

Ilustración 13: Agujero de acceso para soldadura ejecutado erróneamente.

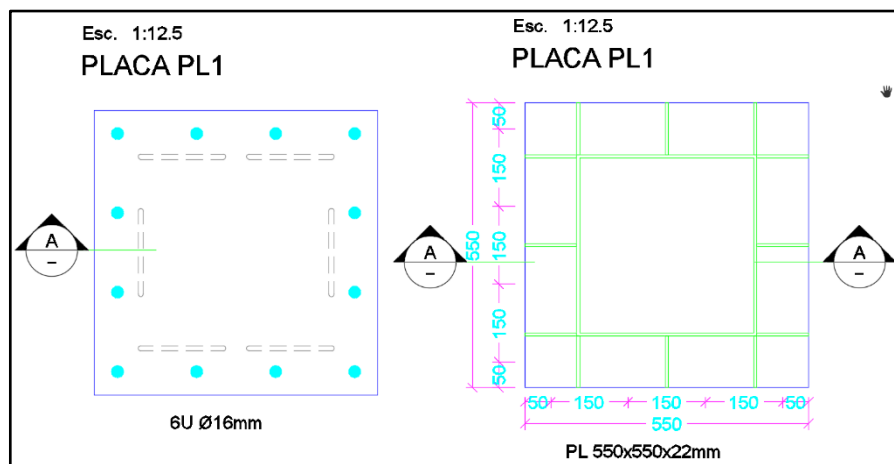
Ilustración 14 Vista en planta de placa de anclaje

Tomando como referencia los requisitos del Steel Design Guide 1: Column Base Plates, del AISC, que de aquí en adelante la llamaremos Guía 1 de diseño en acero. En base a estos datos se examinarán detalles presentes en planos estructurales de edificios en la ciudad de Guayaquil, que contienen detalles estructurales con errores. Como aporte final se realizarán dos detallamientos cumpliendo con los requisitos establecidos en la Guía 1 de diseño de acero AISC (AISC, 2003).

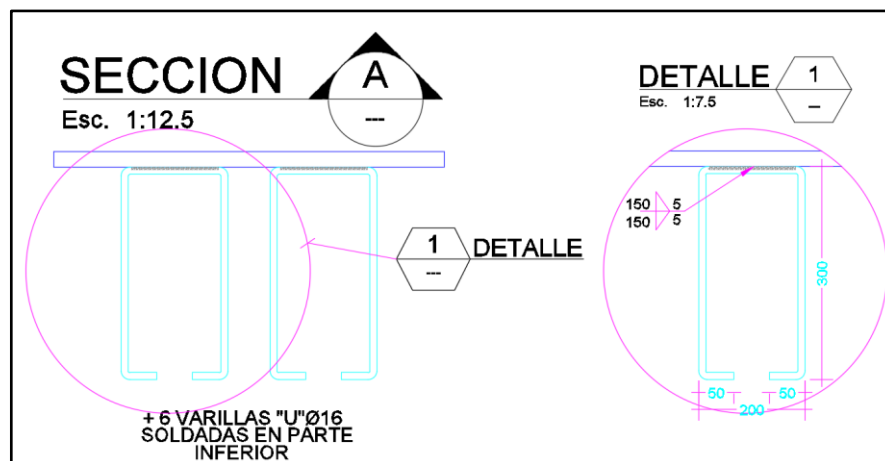
Ilustración 15: Sección de placa de anclaje

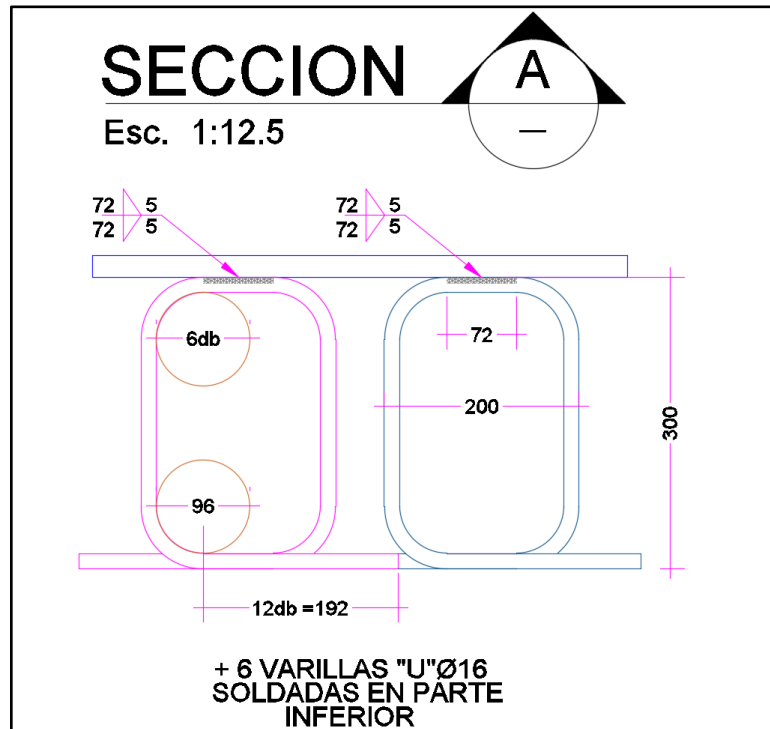
Ilustración 16: Choque de varillas

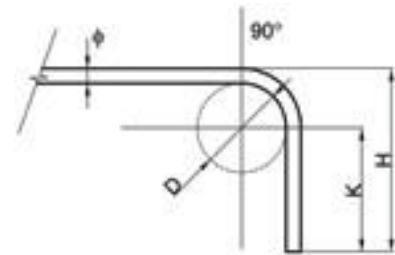
El anclaje recomendado se forma usando pernos o varillas roscadas con una tuerca tal como se muestra en (b) y (c). Sólo es necesario proveer la profundidad de empotramiento adecuada y la distancia al borde. El mecanismo de falla es un cono de hormigón que irradia hacia el exterior de la cabeza del perno o tuerca. El uso de una arandela o placa extiende el cono, pero no añade significativamente al potencial de anclaje. Los pernos con cabeza no están a menudo disponibles en longitudes y diámetros requeridos para placas de base, en general, el diseñador debe especificar la varilla con extremos roscados y la provisión de una tuerca para el anclaje, como se muestra en la ilustración 17. (c). La tuerca inferior debe estar soldada a la varilla de modo que no gire cuando se aprieta la tuerca superior (Fisher, 1981).

Ilustración 17: Detalle de doblado

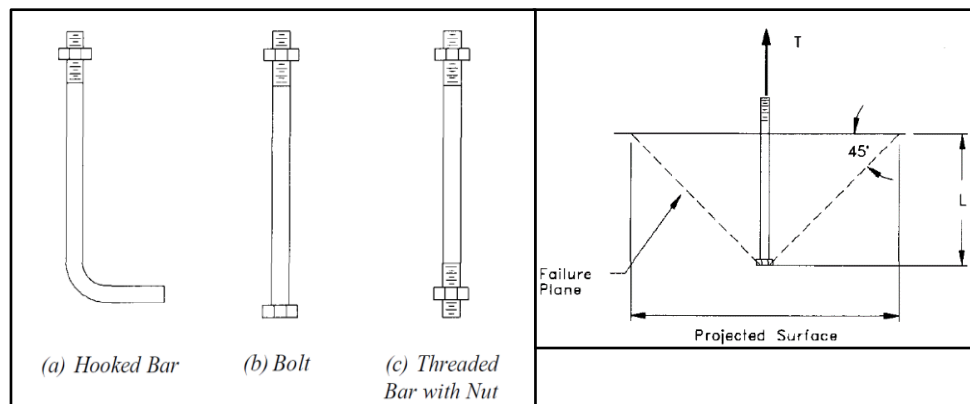
Ilustración 18: Tipos de anclaje al concreto - Cono de arrancamiento.

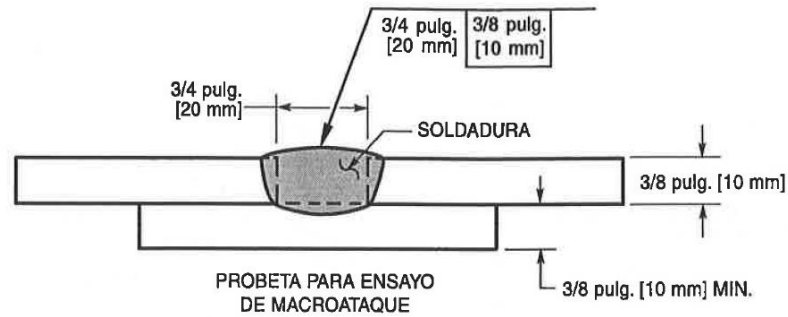
En taller o en obra, por lo general se realiza este detalle con soldadura E70xx.

Ilustración 19: Soldadura Tapón.

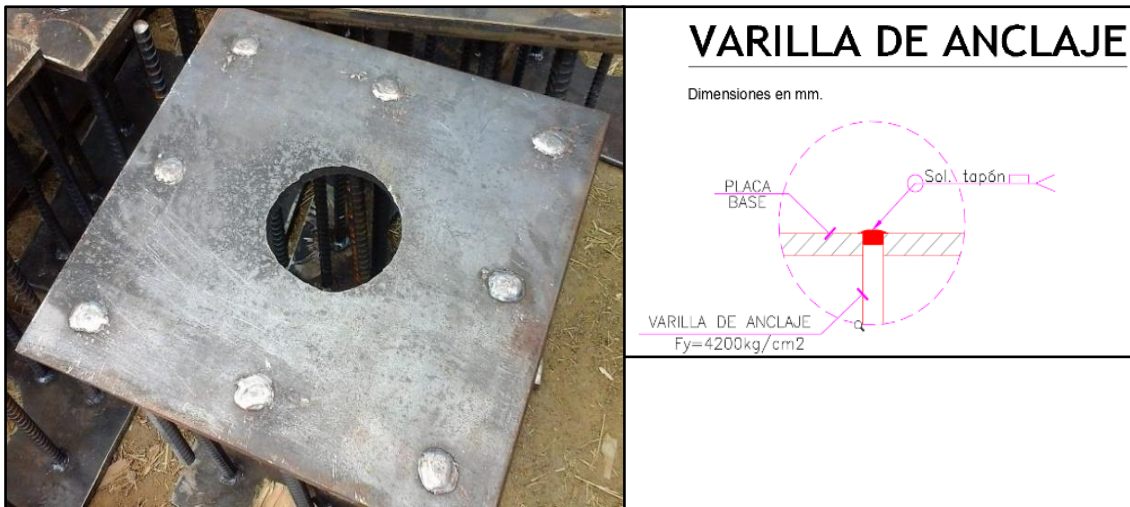
Ilustración 20: Soldadura Tapón en placas base

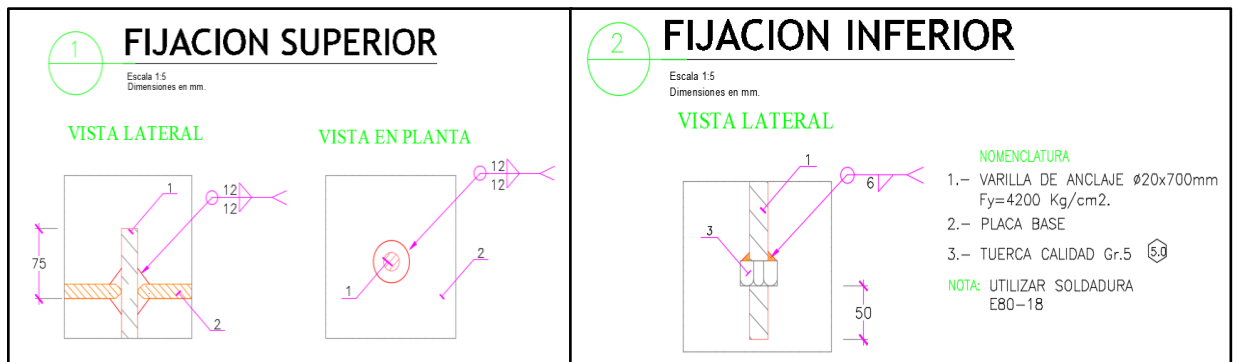
En placas base la soldadura debe ser de tipo estructural y trabajar a tracción. Para lograr esta función el autor recomienda que la varilla de anclaje atraviese la placa base y usar una soldadura de filete en la parte superior e inferior de la conexión. El espesor de la soldadura está en función al diámetro de la varilla, siempre es deseable que la resistencia de la soldadura sea superior a la resistencia a la tracción de la varilla.

Ilustración 21: Detalle de varilla de anclaje soldada

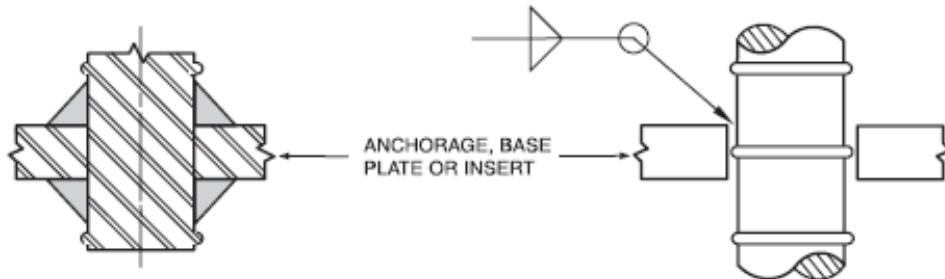
Las juntas más utilizadas para soldar el acero de refuerzo a placa base.

Ilustración 22: Soldadura Varillas de anclaje - Placa base

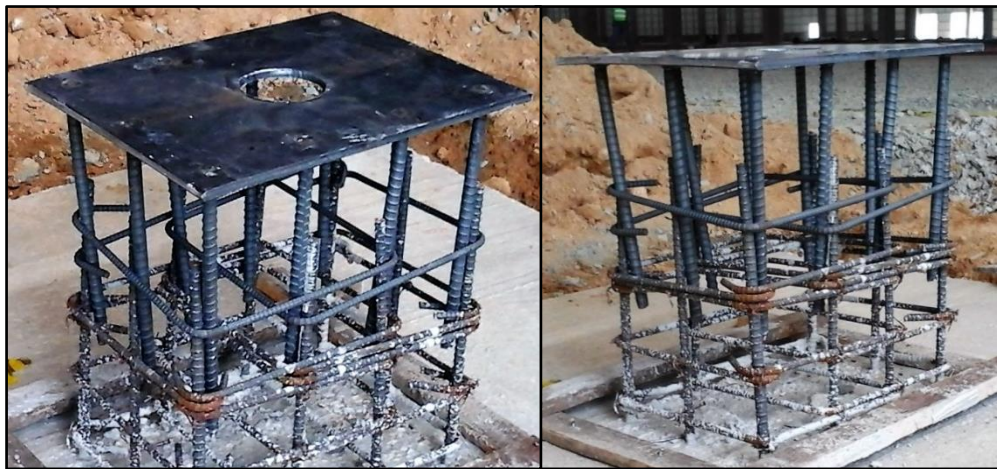
En ocasiones se da un choque de varillas de anclaje con las barras del armado del dado, incumpliendo con la separación mínima entre varillas (25mm) y causando que se presionen las varillas para hacerlas entrar en el espacio disponible. Como se muestra en la ilustración 22 las varillas forman una especie de cono al entrar a la fuerza en el armado del dado.

Ilustración 23: Choque de varillas de anclaje con el armado del dado

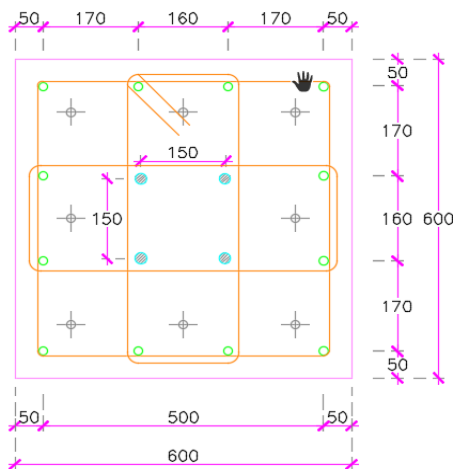
Ilustración 24: Superposición de armadura del dado y varillas de anclaje

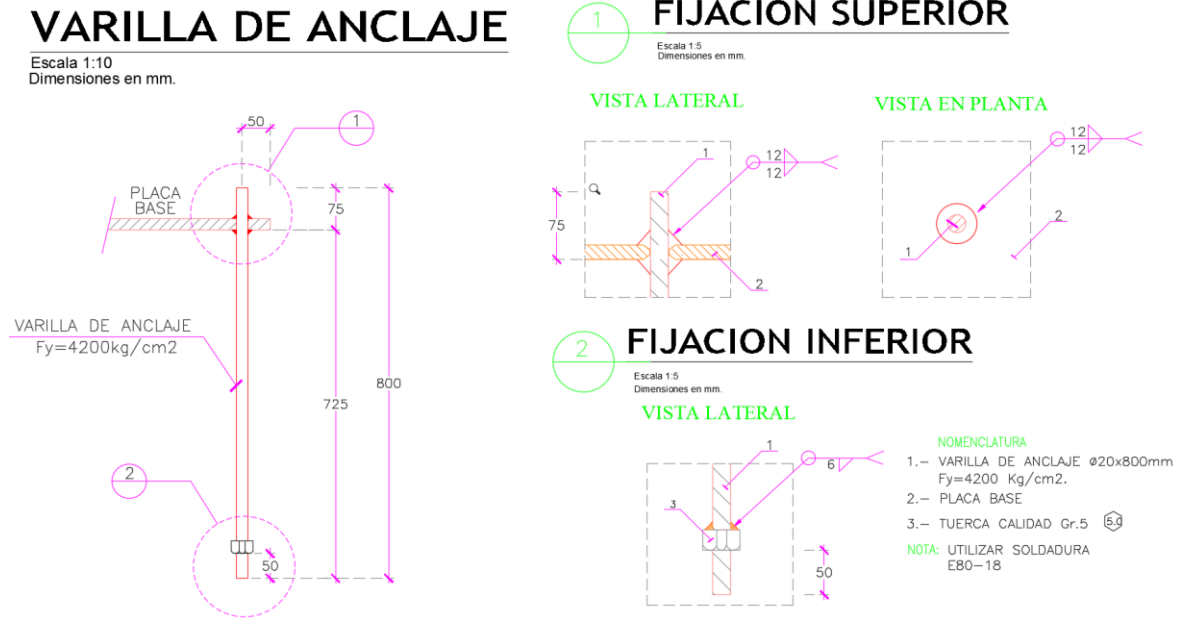
- b. Placa de anclaje PL 500x500x20mm con varillas roscadas sólo en el extremo inferior y soldadura CJP en la parte superior.

Ilustración 26: Detalles de Varilla de anclaje soldada

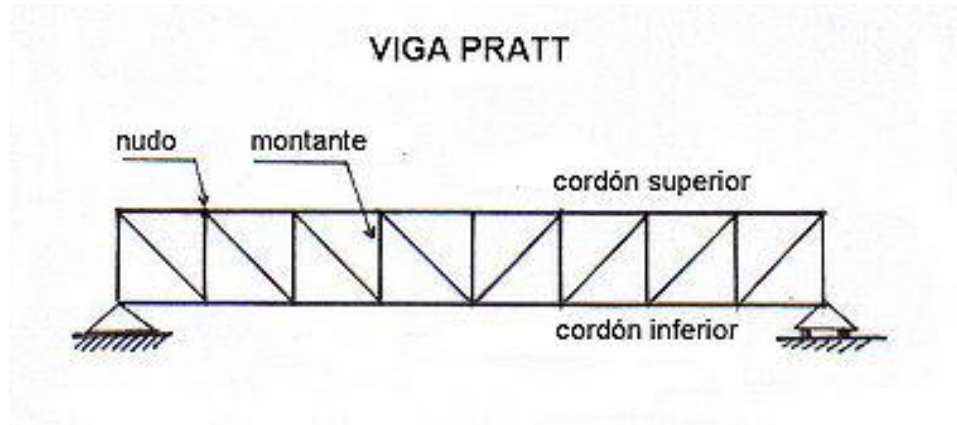
La celosía que se analizará en este problema es de tipo Pratt sometida a cargas gravitacionales, donde sus diagonales están sometidas a tensión.

Ilustración 27 Viga en Celosía tipo Pratt.

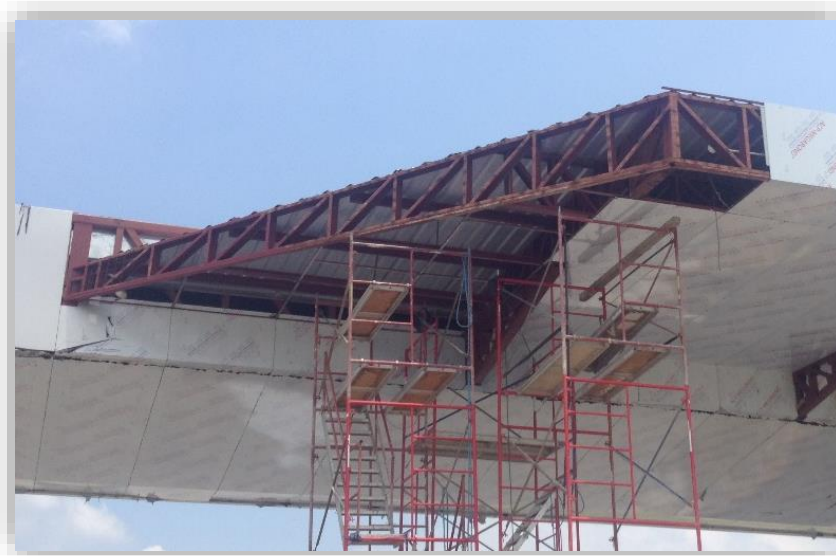
Esta inversión cambia radicalmente el comportamiento de esos elementos y los somete a esfuerzos para los que no estaban diseñados; las diagonales pasan de estar traccionadas a comprimidas y los verticales pasan de estar comprimidos a traccionados.

Ilustración 28: Foto de Estructura en obra. Con diagonales invertidas.

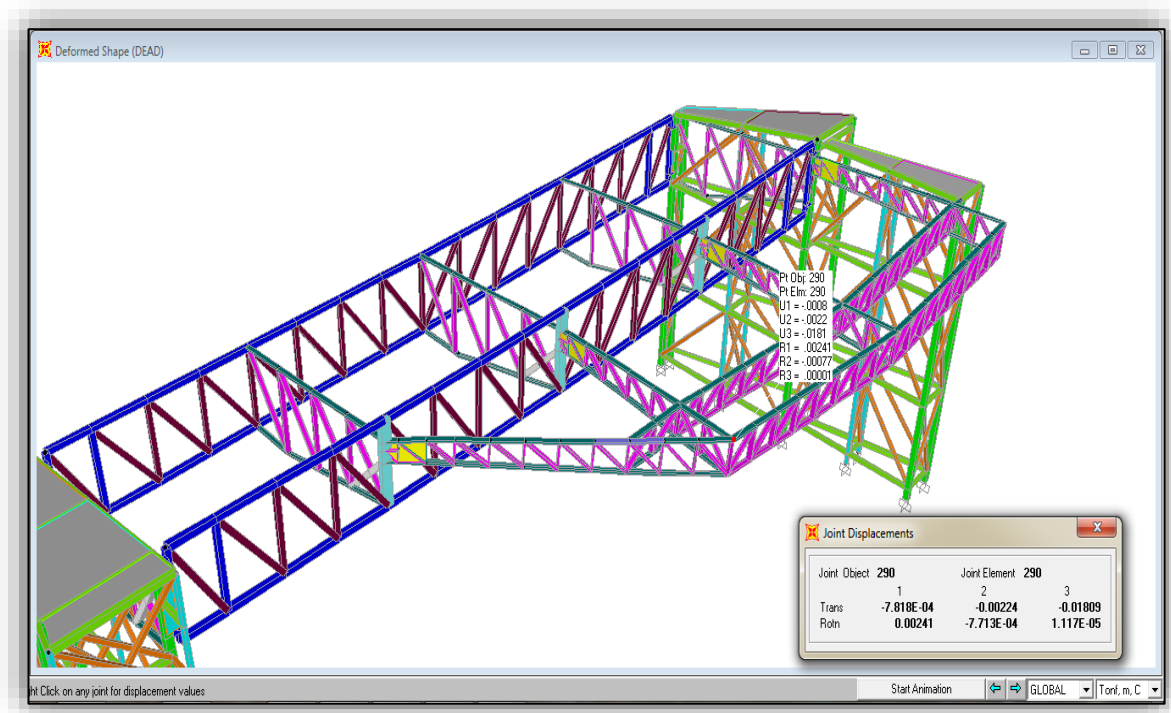
Ilustración 29: Modelo de la estructura en Sap2000

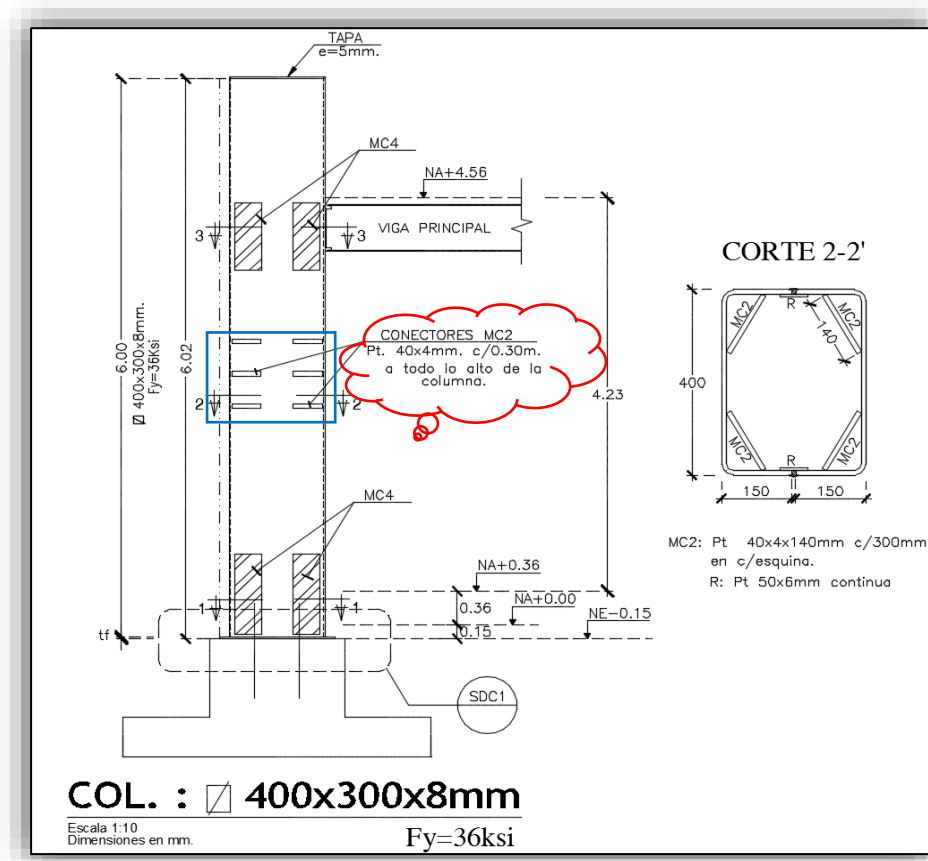
Es probable que sólo vio el dibujo el cuadro azul donde esta graficados sólo tres conectores y omitió la nota en rojo, quedando como resultado que únicamente se soldaron tres MC2 en el espacio libre entre los MC4.

Ilustración 30: Distribución de conectores en columnas

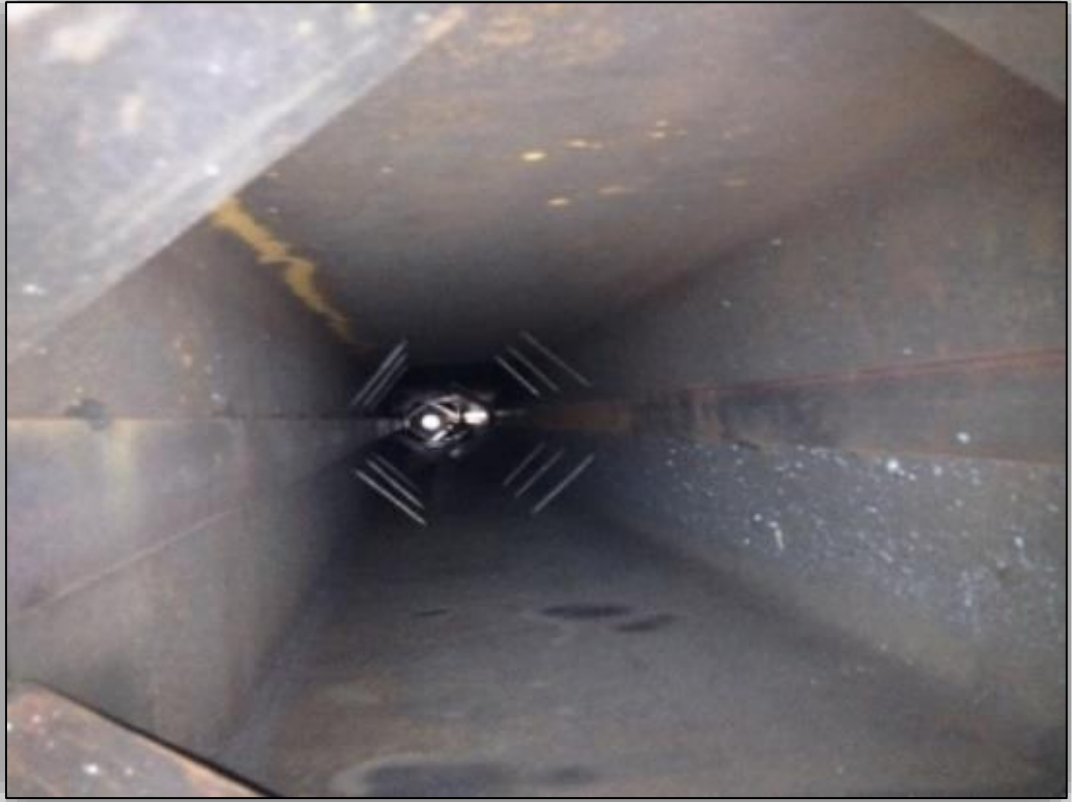
Ilustración 31: Fabricación de columnas sin conectores de corte

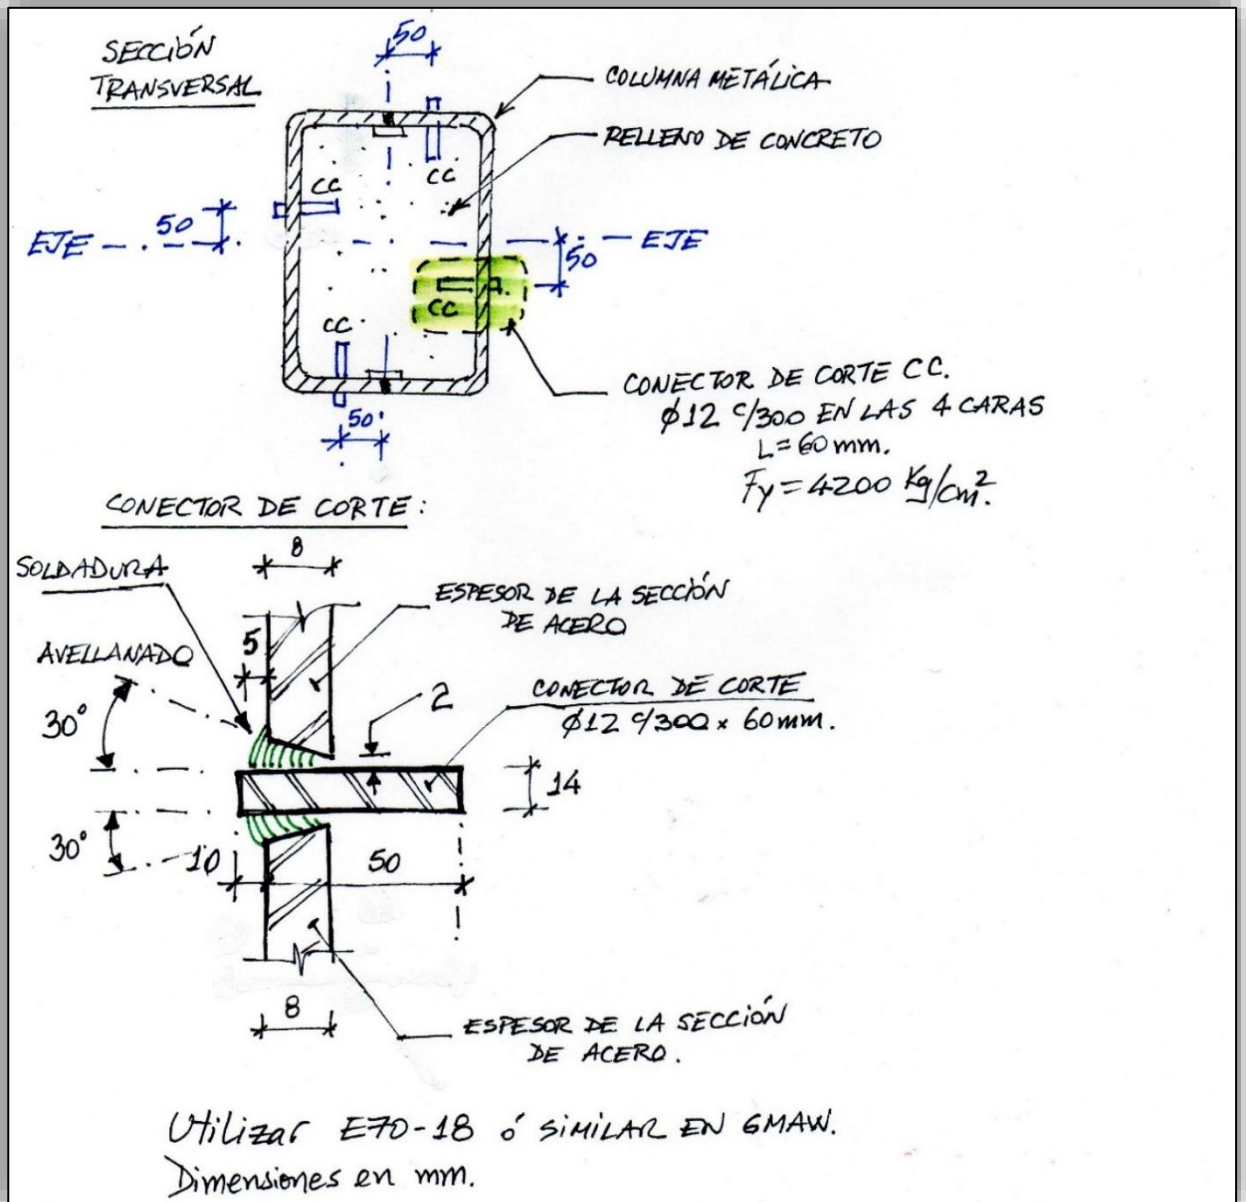
La solución propuesta al constructor fue la siguiente colocar varillas $\varnothing 12$ y 60mm de largo cada 0.3 m en las cuatro caras de la columna, en las zonas donde se habían omitido los conectores MC2 A continuación, se muestra el detalle y los pasos a seguir para solucionar este problema.

Ilustración 32: Solución a la ausencia de conectores de corte en columnas

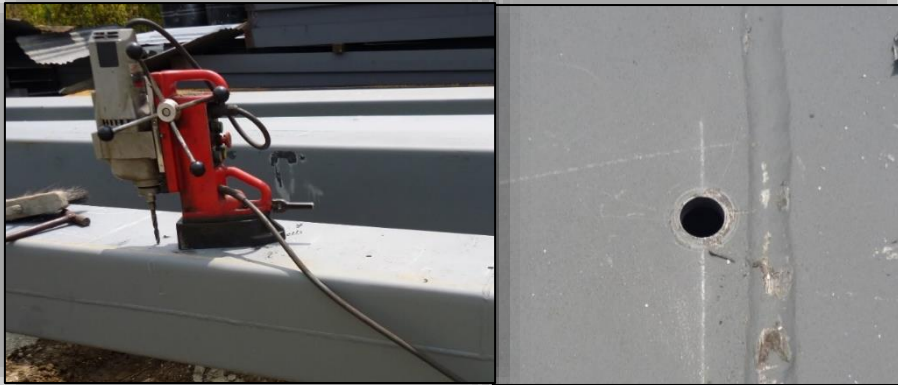
Paso 1: Realizar la perforación con un taladro magnético y con una broca de 14mm

Ilustración 33: Perforación de cara de columnas con taladro magnético

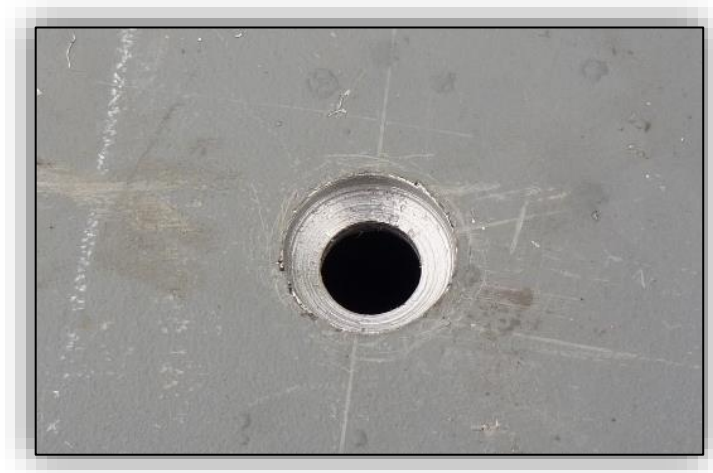
Paso 2: Realizar una segunda perforación avellanada con una broca de 18mm.

Ilustración 34: Avellanado en perforación.

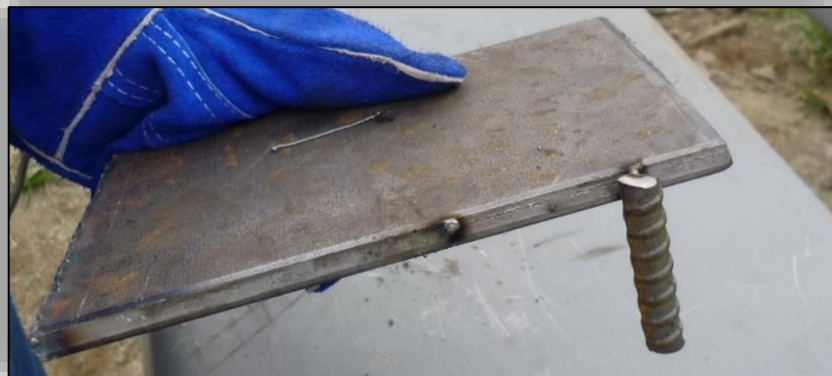
Paso 3: Soldar la varilla de $\text{Ø}12$, que actuara como conector de corte, al fleje auxiliar de 10mm de espesor para garantizar que la varilla sobresalga 10mm sobre la cara de la columna y cumplir con el detalle de la ilustración 34.

Ilustración 35: Varilla de 12mm soldada a fleje auxiliar

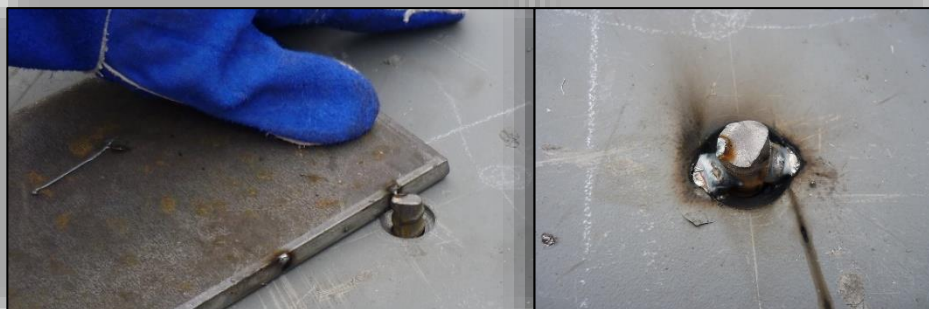
Paso 4: Insertar el conector de corte y puntear a las paredes del agujero para asegurar la ubicación.

Ilustración 36: Soldadura de varilla de 12mm

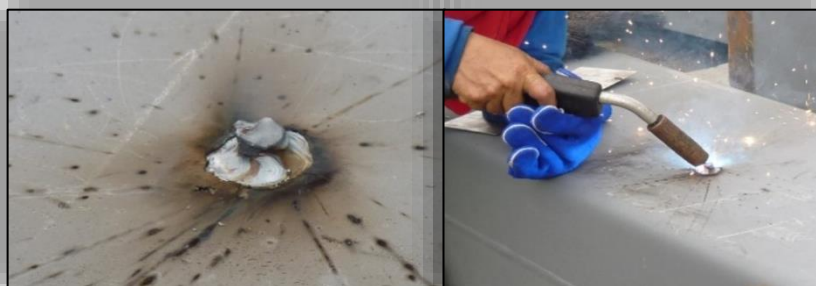
Paso 5: Soldar la varilla con un electrodo E8018 o un equivalente en proceso GMAW.

Ilustración 37: Soldadura GMAW

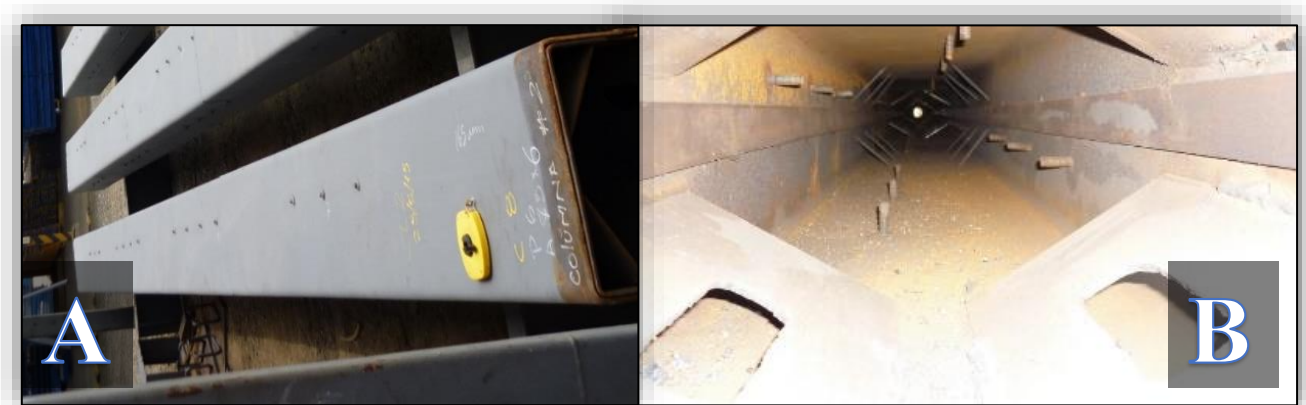
Ilustración 38: Conectores de corte con varilla de 12mm. A) Vista externa de los conectores agregados
 B) Vista interna de los conectores agregados

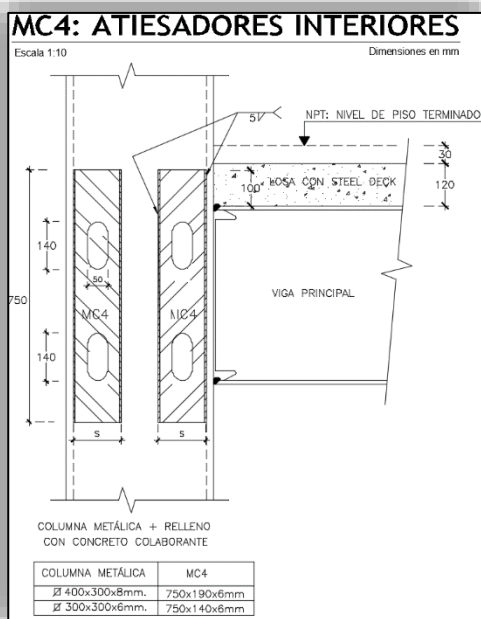
Ilustración 39: Atiesadores interiores de nudo.

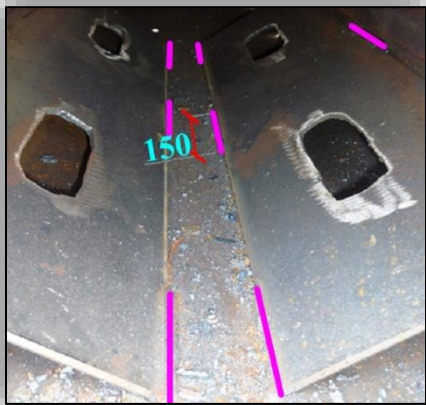
El detalle de soldadura para los atiesadores interiores de nudos indica una soldadura en toda la longitud del fleje y con un espesor de 5mm, pero en este caso no se realizó la soldadura en toda su longitud. La soldadura ejecutada por el contratista fue de longitud 150mm en el inicio, mitad y final del fleje (ANSI/AISC 360-10, 2010).

Ilustración 40: Soldadura incompleta.

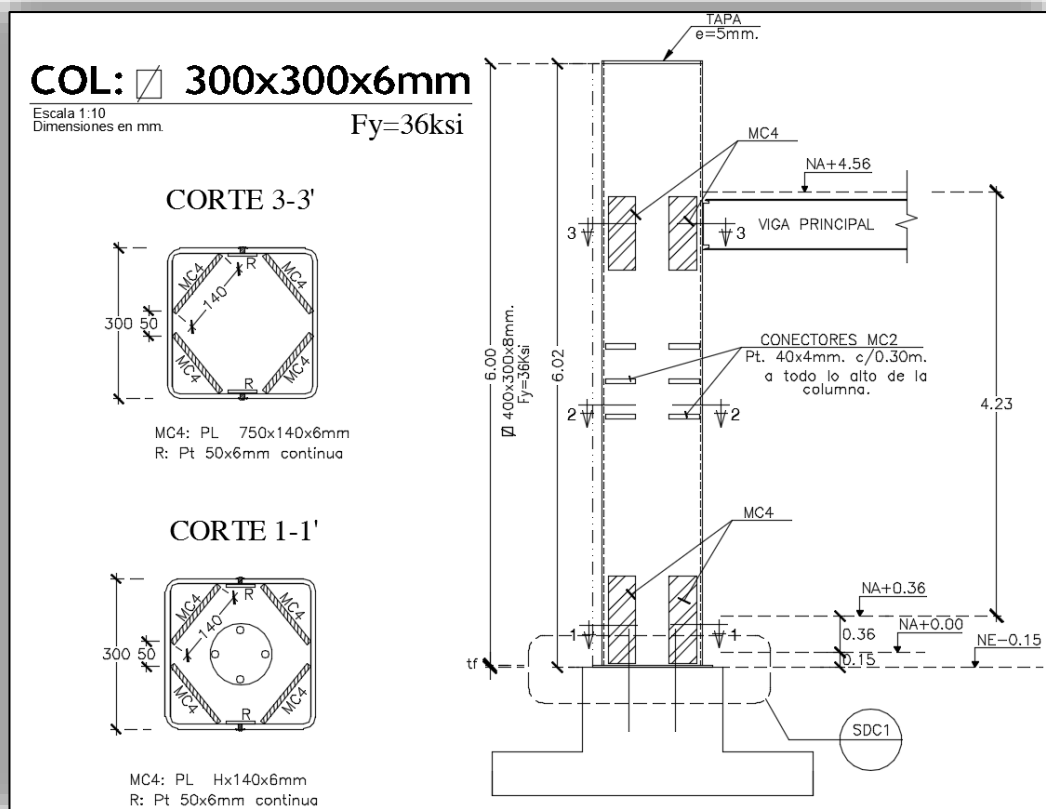
Los atiesadores MC4 se encuentran ubicados en los nudos Placa base-Columna y Viga-Columna como muestra la ilustración 41 y su función principal es evitar el pandeo local de los flejes de columna en las zonas cercanas a los nudos.

Ilustración 41: Ubicación de Atiesadores de nudo

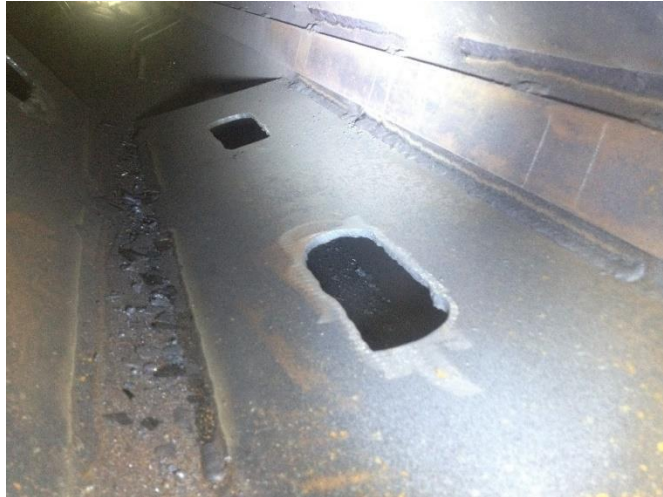
La solución implementada para este problema fue completar la soldadura en los atiesadores de nudo como indica el diseño estructural utilizando los siguientes pasos:

Ilustración 42: Soldadura completa de atiesadores

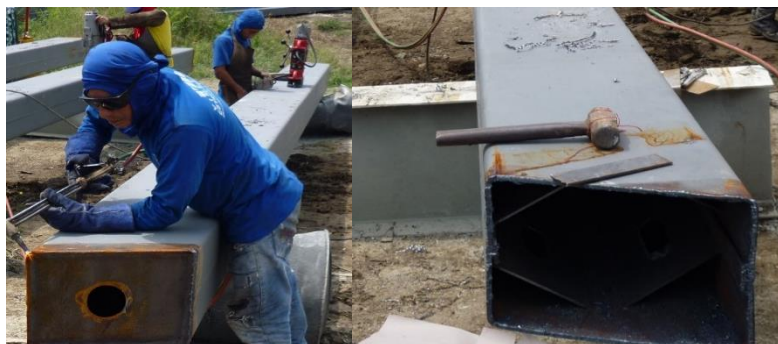
4. Retirar la tapa de espesor 5 mm, en la parte superior de la columna
5. Realizar una limpieza en la zona de soldadura con una amoladora y un cepillo de disco.
6. Completar la soldadura en las zonas incompletas con un proceso SMAW o GMAW dependiendo las condiciones.
7. Realizar la limpieza post-soldadura y aplicar una capa de pintura de 25 micras para prevenir la corrosión.

Ilustración 43: Remover tapa superior

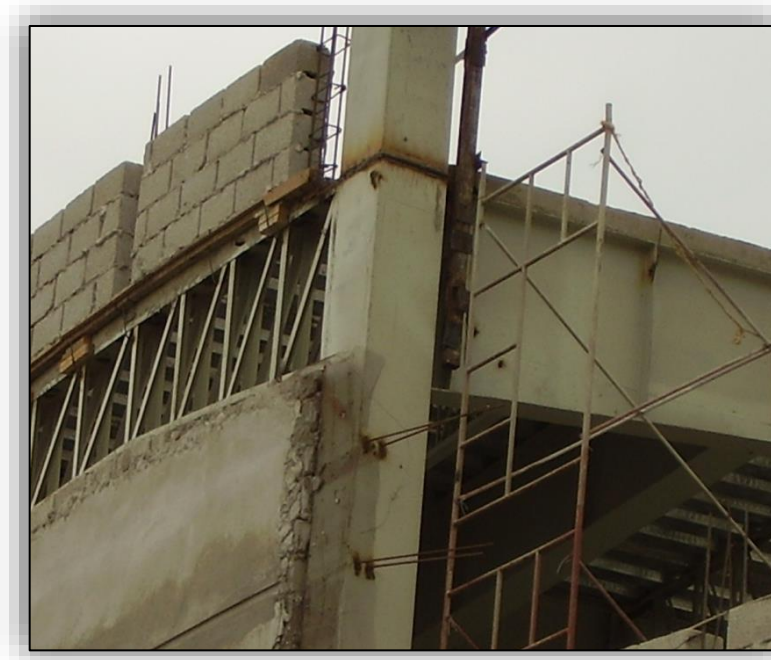
Ilustración 44: Empate cerca de nudo

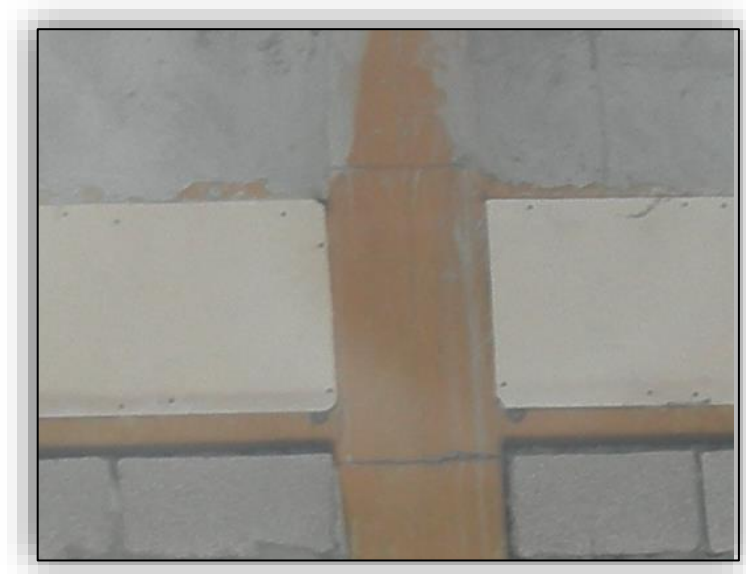
Muchas veces esta práctica ocurre con el afán de disminuir el consumo de perfiles y economizar, sin considerar las normas técnicas vigentes. Los empates cercanos en columnas y vigas generan zonas de soldadura frágil mismas que no se recomiendan que estén cercanos de los nudos, ya que estos sectores están sometidos a esfuerzos mayores como por ejemplo de cargas sísmicas.

Ilustración 45: Empates cercanos al nudo

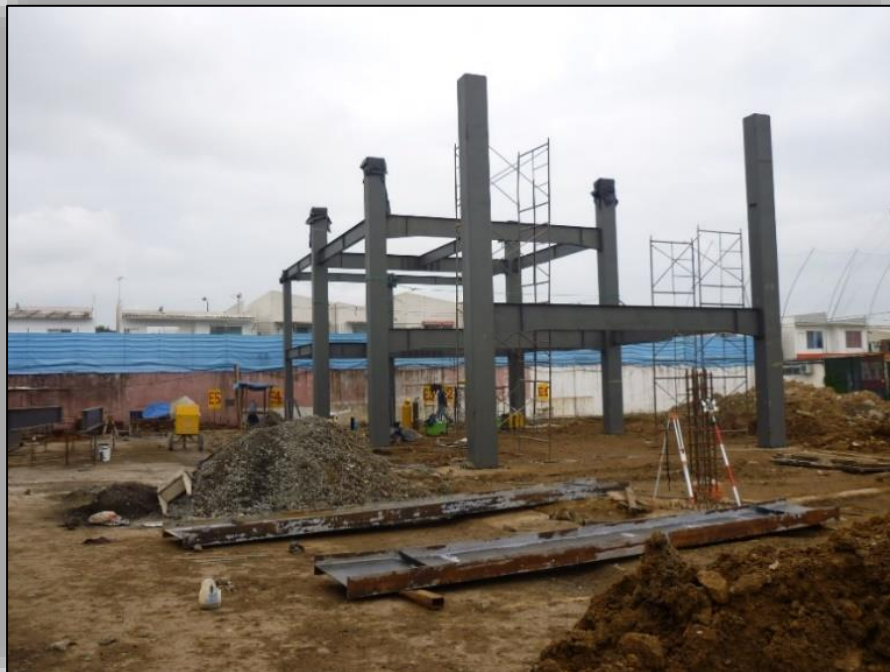
Ilustración 46: Columnas de 9m

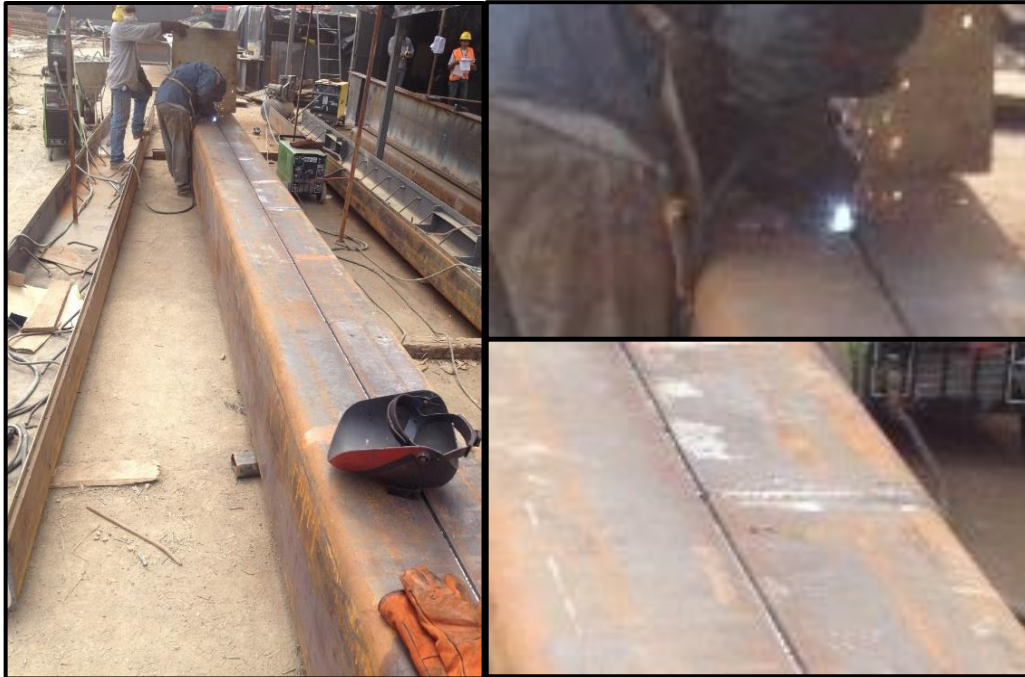
- a. Cuando la altura libre entre conexiones viga – columnas es menor a 2.40 m los empalmes deben estar localizados a la mitad
- b. Cuando los empalmes de alas y alma son unidos por soldadura de ranura de penetración completa, pero no a una distancia menor que el peralte de la sección de la columna.

Ilustración 47: Ejemplo de empalmes para columnas.

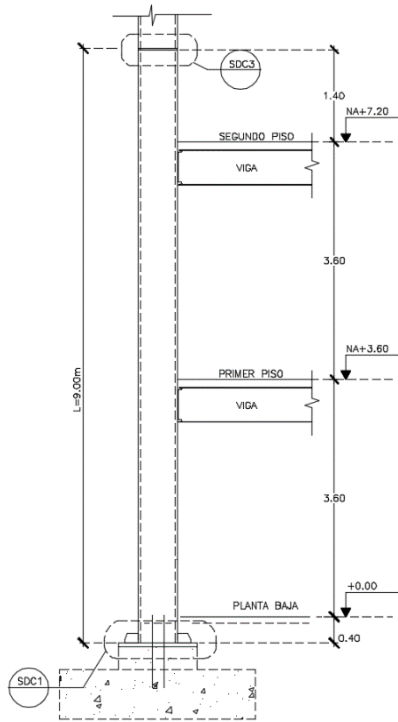
Usando una columna ensamblada de 9.00 m con los empalmes intercalados a 3 y 6 metros, es posible generar dos conexiones viga-columna, teniendo en cuenta las siguientes medidas: altura de la placa base al nivel de piso terminado 0.40 m y la altura de entre piso sea de 3.60 m de esta manera queda el emplame para la siguiente columna a una altura de 1.40 m. A continuación, se detalla la tabla 9 con ejemplos para realizar los empalmes en columnas.

Ilustración 48: Ejemplo de columna de 9m
