UNIVERSIDAD DE ESPECIALIDADES ESPIRITU SANTO

**TÍTULO: IDENTIFICACIÓN DE ERRORES COMUNES Y SOLUCIONES
SEGÚN NORMAS VIGENTES PARA ESTRUCTURAS DE ACERO.**

AUTOR: SANTIAGO VELEZ MANRIQUE

SAMBORONDON, ENERO DE 2017

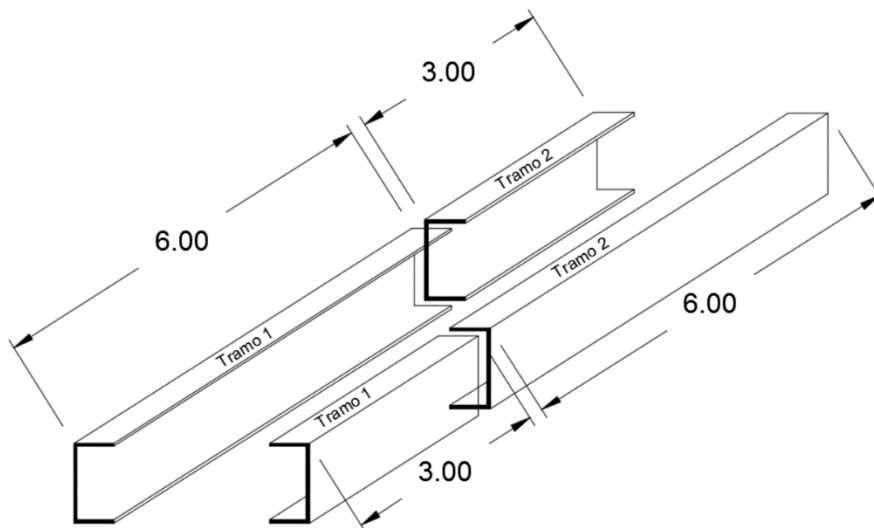
Ilustración 49: Ensamble de columnas

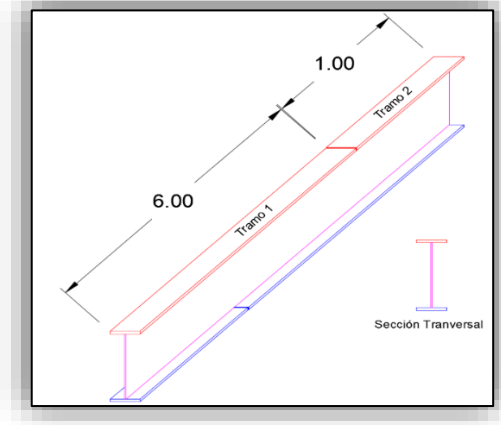
En vigas la solución propuesta en esta investigación es la de realizar los empalmes intercalados con una distancia mínima de 1.5 veces el peralte de la viga para garantizar que la zona de soldadura quede fuera de la zona protegida.

Ilustración 50: Ensamble de Vigas

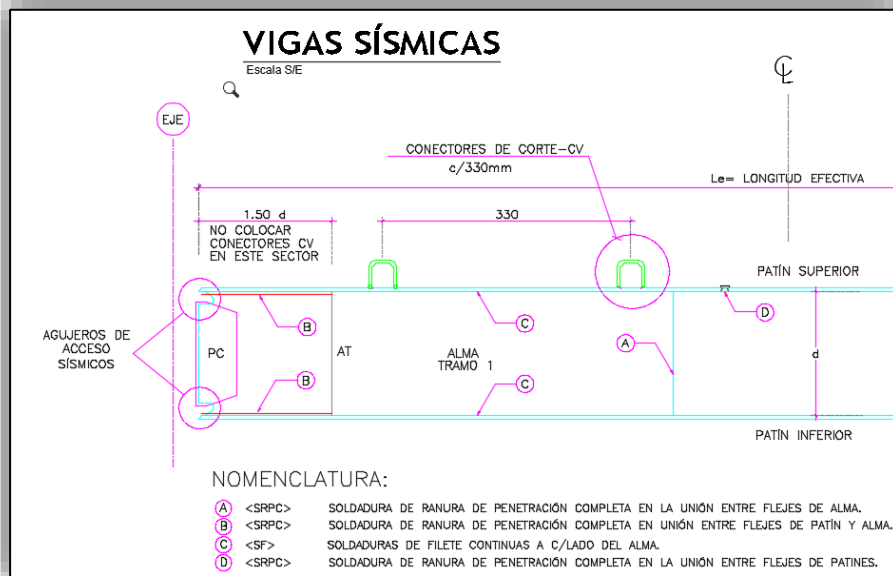
Bajo estos parámetros resulta importante considerar que las soldaduras de empalmes de columnas y vigas deben ser soldaduras de ranura de penetración completa (SRPC) como la ilustración 51.

Ilustración 51: Detalle de Viga Sísmica

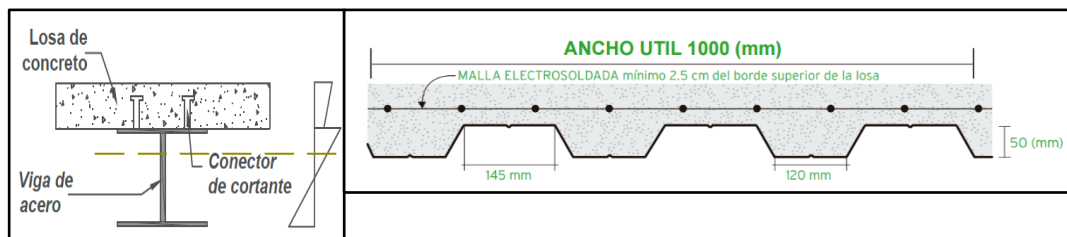
Para garantizar la interacción entre la losa de concreto y las vigas metálicas, se generan las vigas compuestas. Se debe ubicar los llamados conectores de corte sobre las vigas metálicas para lograr un trabajo mecánico entre los dos materiales (Cassagne, 2009).

Ilustración 52: Construcción Compuesta y Steel Panel
Fuente: Alacero

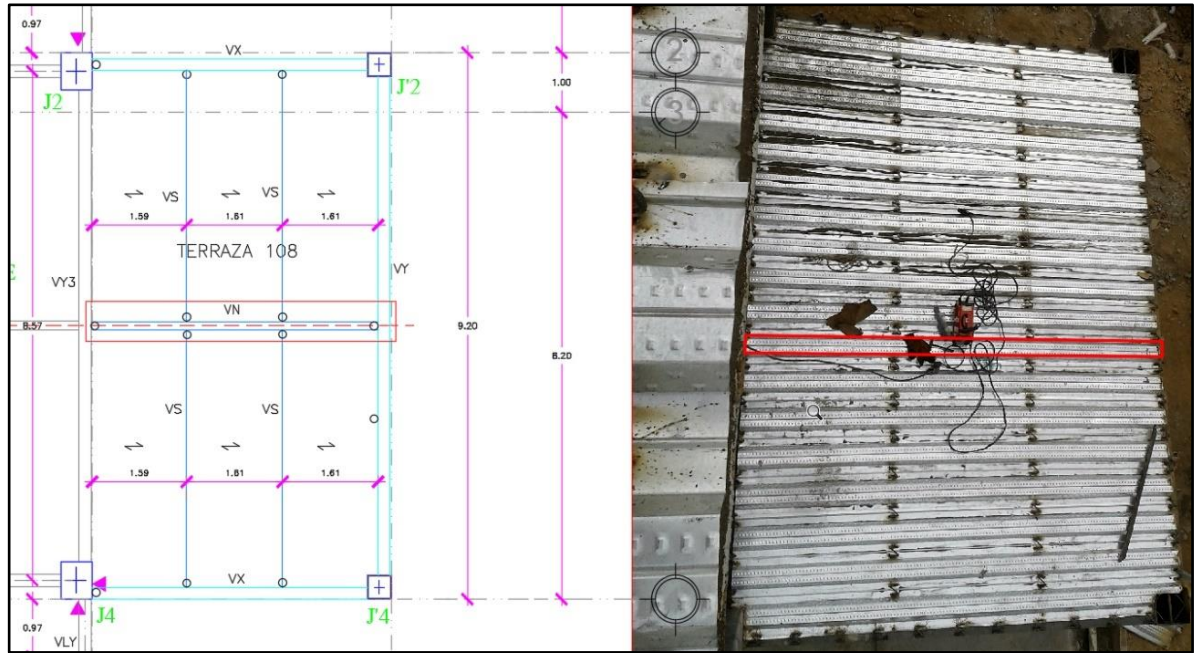
Ilustración 54: Viga VN sin conectores de corte.

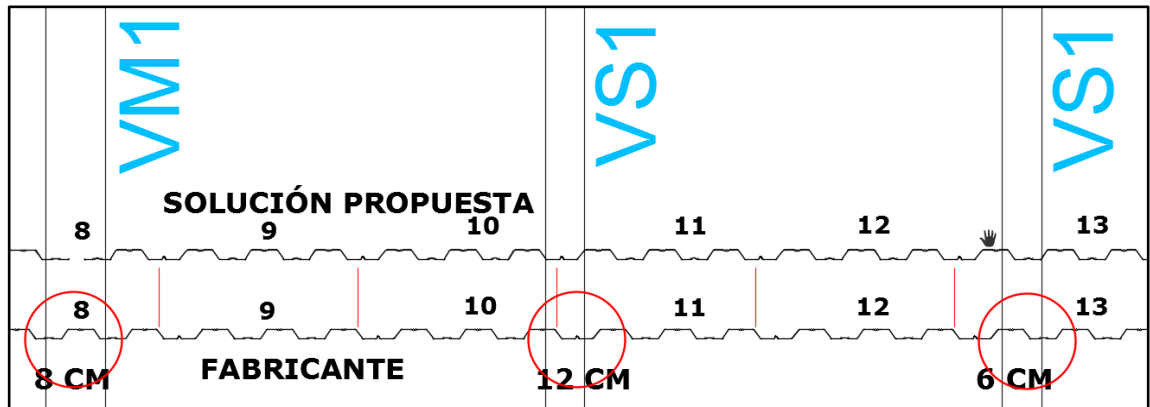
Ilustración 55: Ejemplo de análisis previo a la colocación del Steel panel

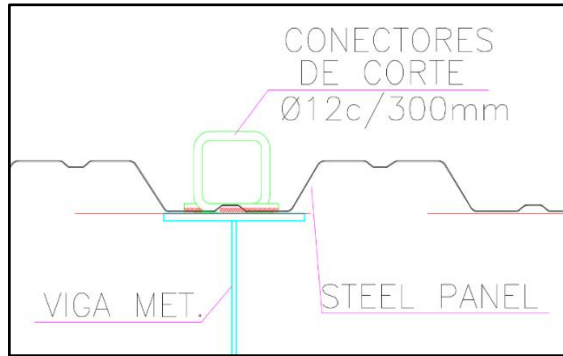
Ilustración 56: Detalle de Viga y conector

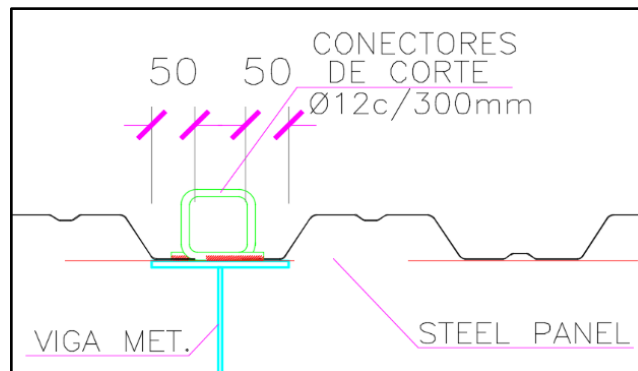
Ilustración 57: Steel panel con distancias de apoyo

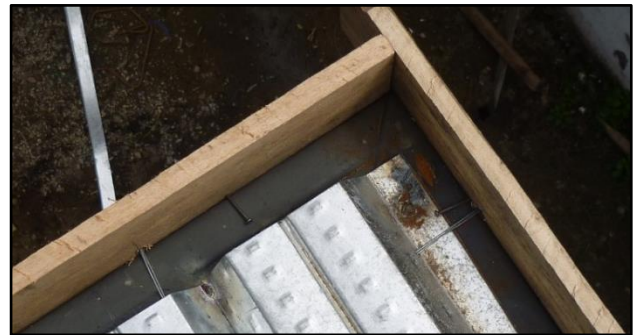
Ilustración 59: Distancia del encofrado al Steel panel

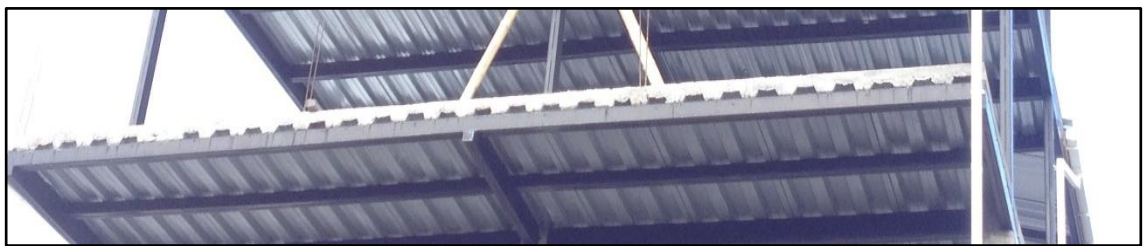
Ilustración 60: Borde de Losa con apariencia de 'ratoneras'

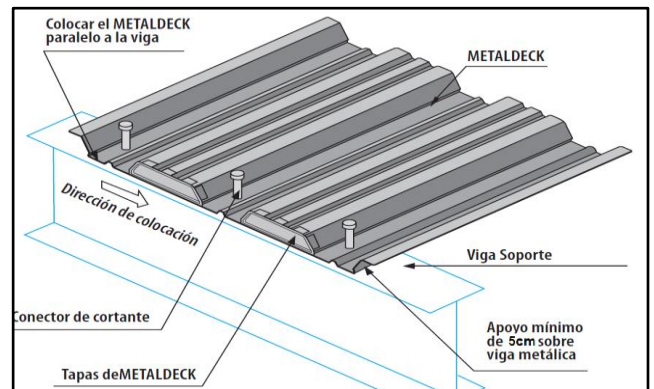
Ilustración 61: Tapa ondas

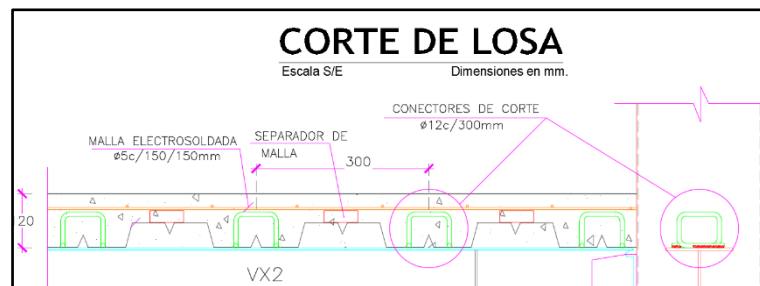
Ilustración 62: Corte de losa

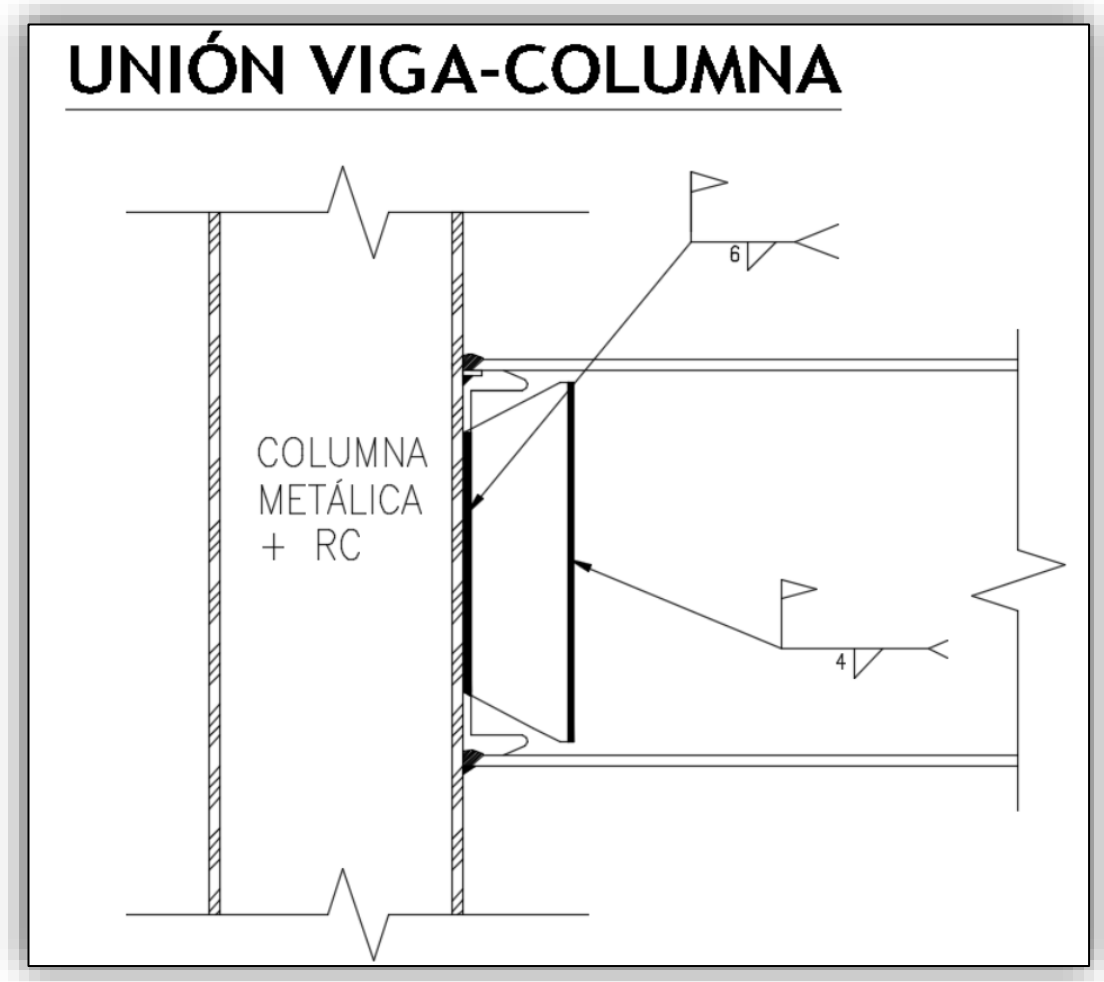
Ilustración 63: Unión Viga-Columna

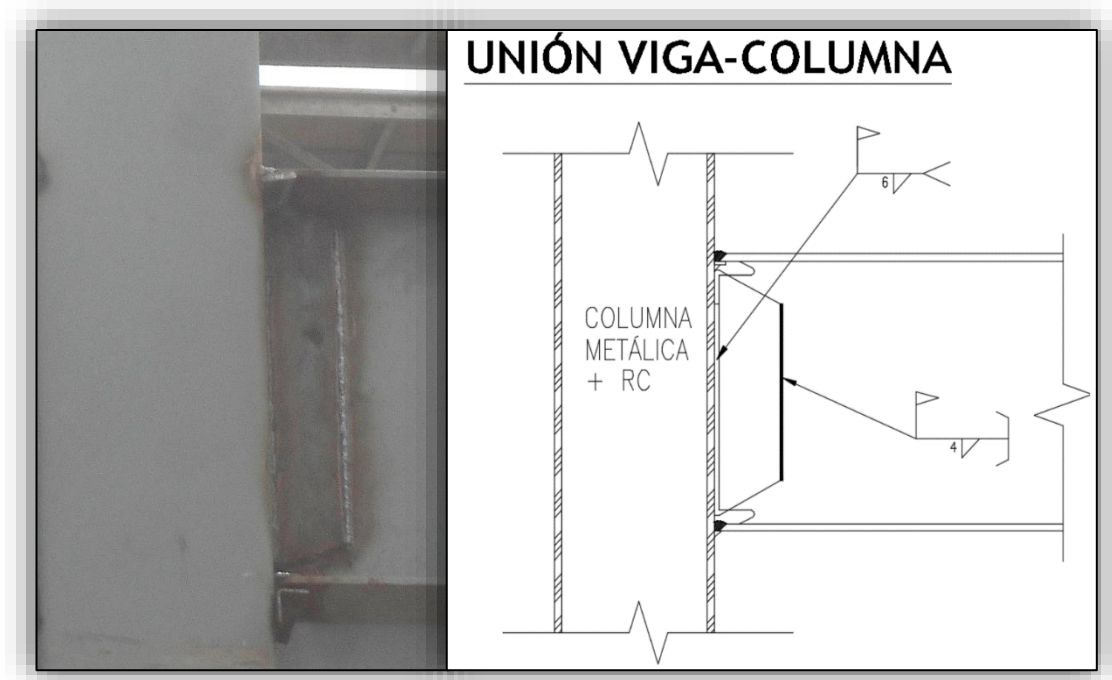
Ilustración 64: Soldadura incompleta en PC

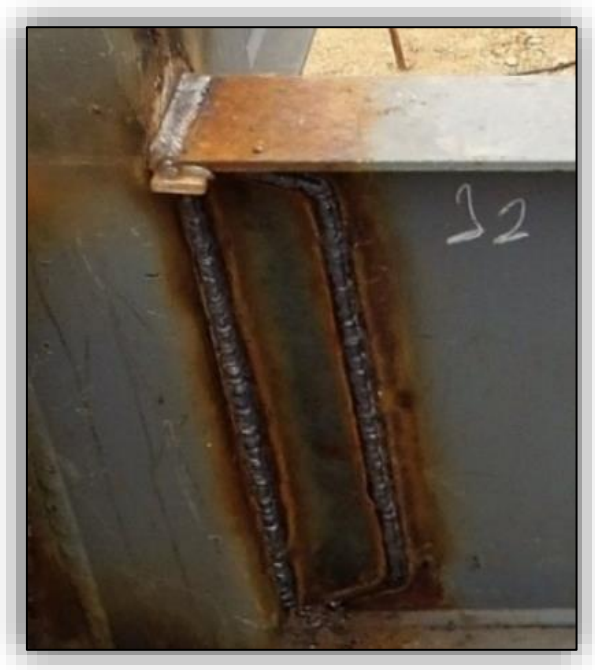
Ilustración 65: Soldadura de PC en obra
Fuente: Autor

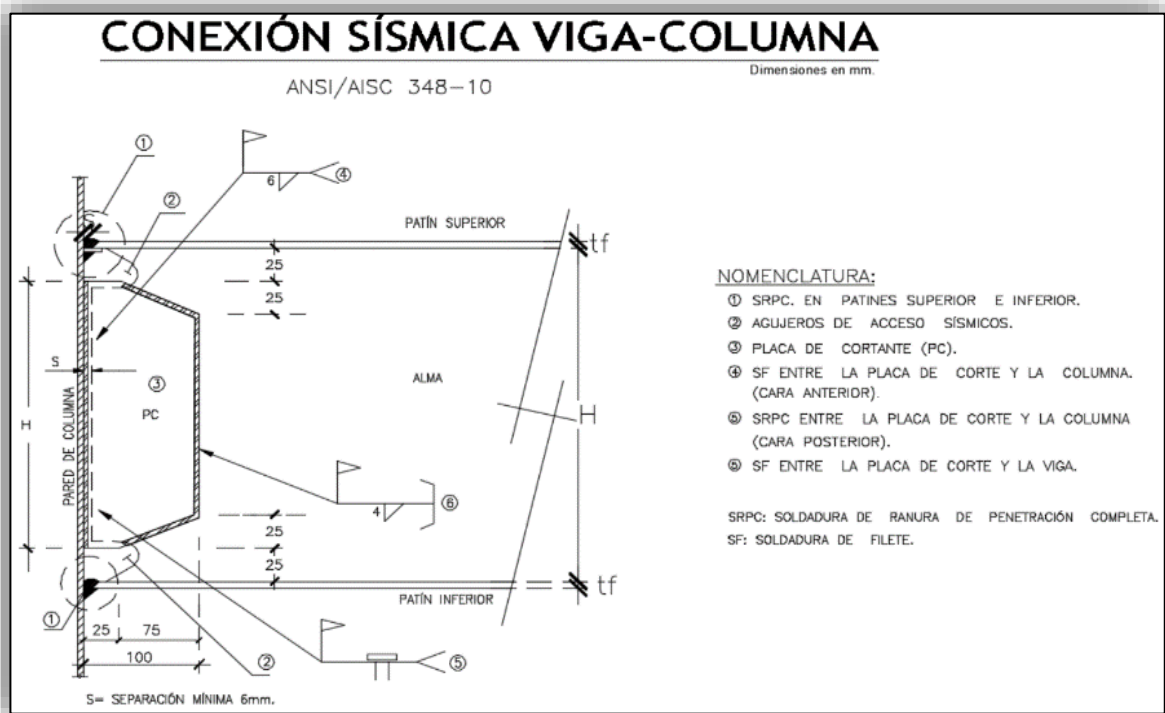
Ilustración 66: Conexión a momento

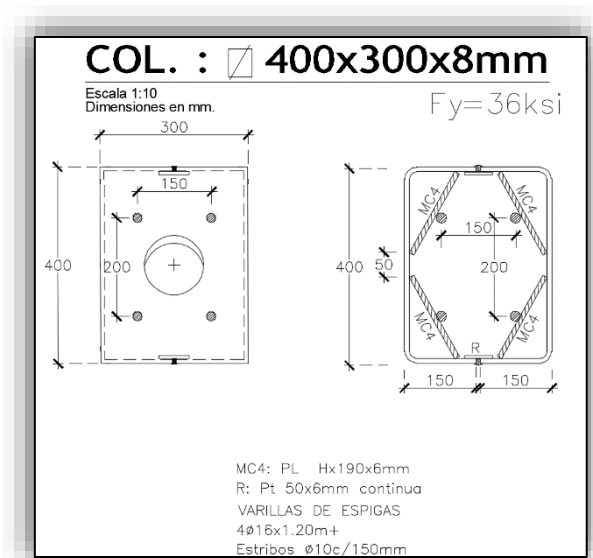
Ilustración 67: Superposición de MC4 y espigas.

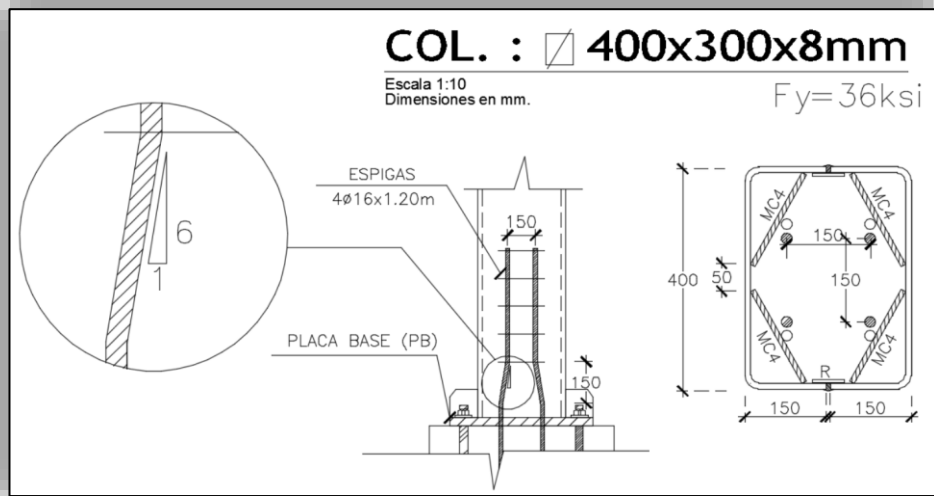
Ilustración 68: Doblado de varilla con pendiente 1:6

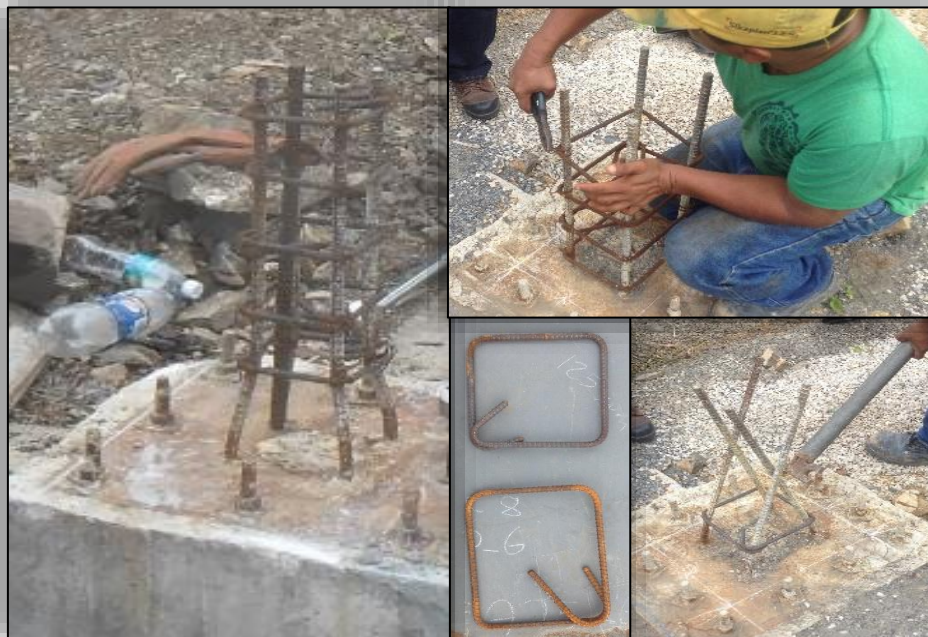
Ilustración 69: Detalle en obra

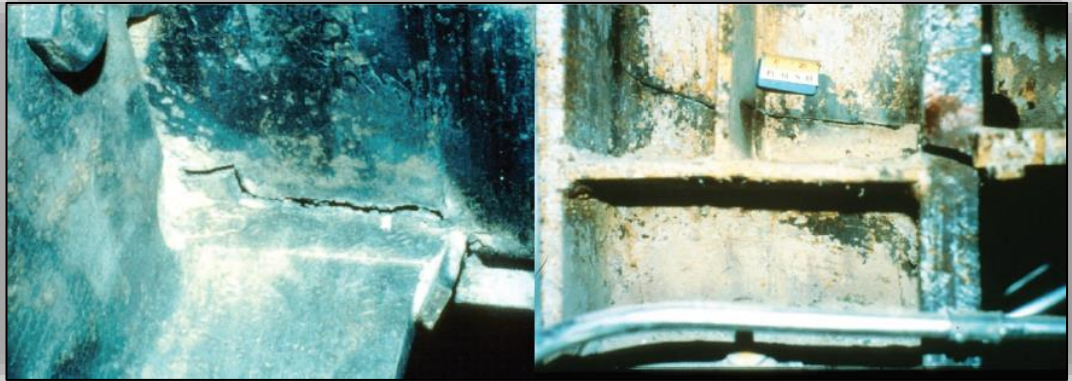
Ilustración 70: Fallas de soldadura durante sismo

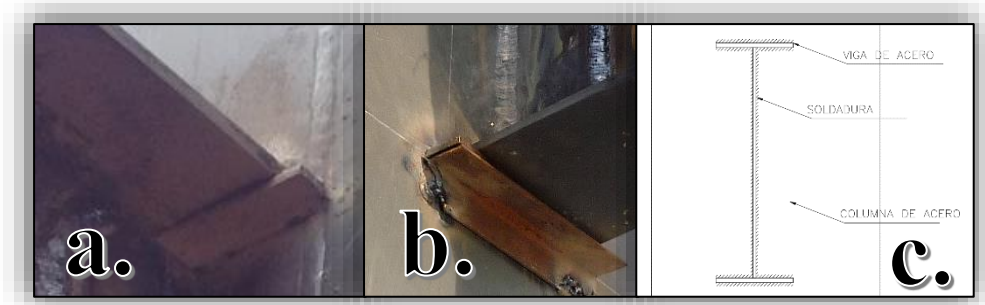
Ilustración 71: Platina de respaldo en patines de vigas y preparación de superficie.

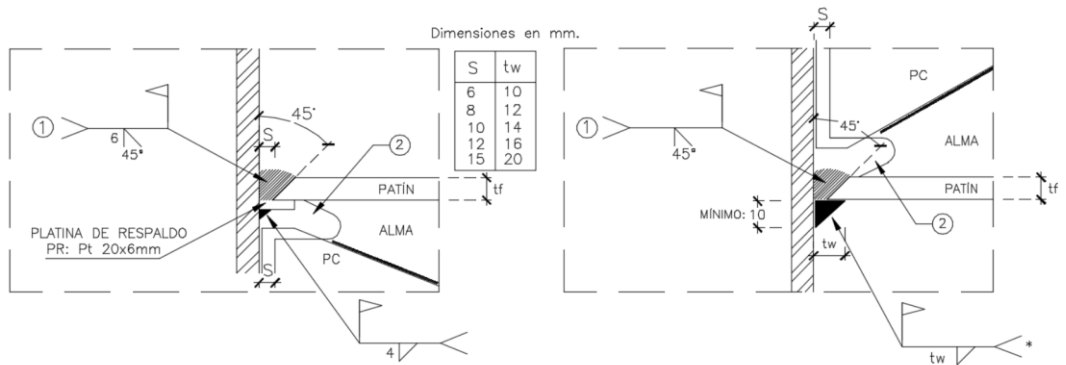
Ilustración 72: Detalle de soldadura en patines de vigas sísmicas

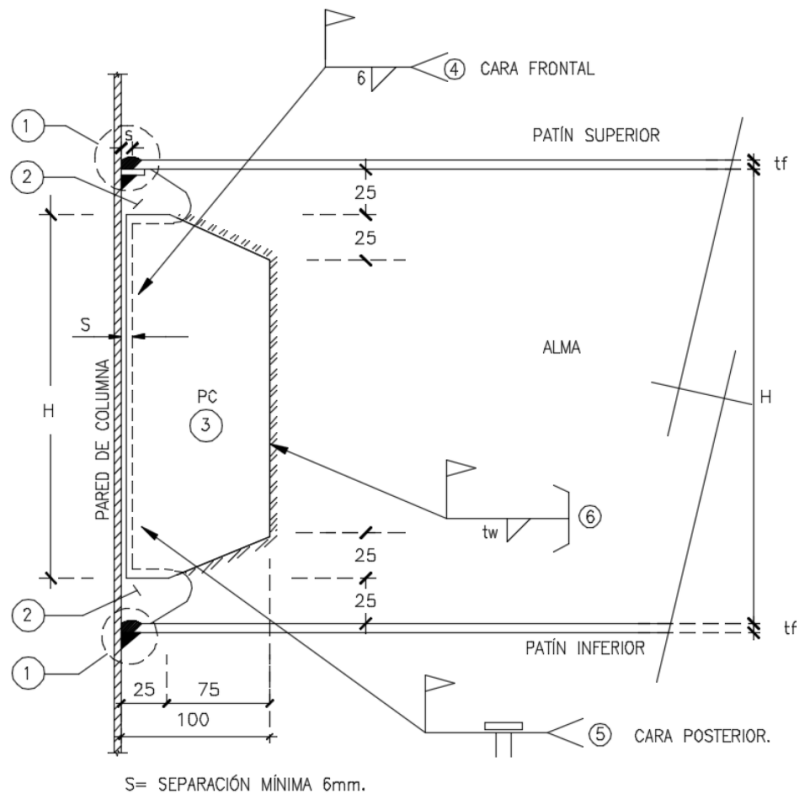
Ilustración 73: Detalle de conexión sísmica según ANSI/AISC 358-10
