UNIVERSIDAD DE ESPECIALIDADES ESPÍRITU SANTO

“ASPECTOS RELEVANTES EN LA REPARACIÓN DE PILOTES

PREFABRICADOS DE HORMIGÓN ARMADO DAÑADOS POR SISMOS”

OPTAR EL GRADO DE INGENIERO CIVIL

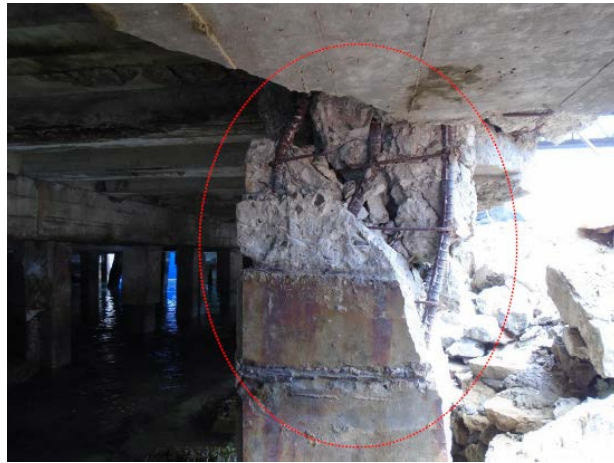
Nivel de daño: Muy severo

En los informes de la empresa constructora CIPORT & TECNAC CIPTE C.L. luego de las inspecciones que se desarrollaron, se observaron que algunos pilotes presentaron diferentes daños y para diferenciar tales daños establecieron varios niveles de intensidad de daños en los pilotes, indicando que en “nivel de intensidad de daños muy severo se experimenta un modo de falla por corte debido a las fuerzas sísmicas por concentración de esfuerzos producido en los extremos del pilote causando pérdida del núcleo de hormigón” (CIPORT & TECNAC CIPTE C.L.; CONSULTOLA Cia LTDA., 2016). Como consecuencia se genera el pandeo o la fractura del acero de refuerzo y el desplazamiento del pilote de su posición inicial. Dicho elemento debe ser reemplazado por un nuevo pilote. Fotografía 1-1 anexo 1.

Fotografía 1-1. MI #1 - Pilote 1-H. Falla por Corte: Presencia de núcleo desintegrado, pandeo del acero de refuerzo y desplazamiento del pilote con respecto a su posición original.

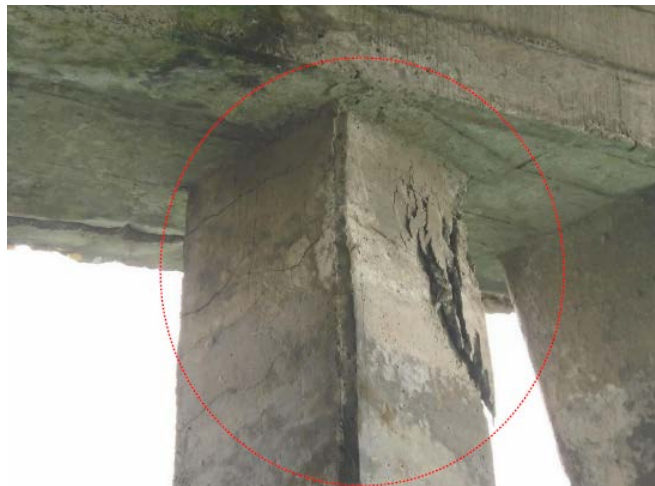
Nivel de daño severo

En cambio, en el tipo de nivel de daño severo, la empresa CIPORT & TECNAC CIPTE C.L. describe que este nivel de intensidad presenta “una falla incipiente por corte que evidencia grietas diagonales en las caras del pilote con presencia del núcleo del hormigón en buen estado” (CIPORT & TECNAC CIPTE C.L.; CONSULTOLA Cia LTDA., 2016). Fotografía 1-2 anexo 1.

Fotografía 1-2. MI #2 - Pilote 1-B. Grietas transversales en zona a tensión y pérdida del hormigón en más del 20% de su área transversal en zona a compresión del pilote.

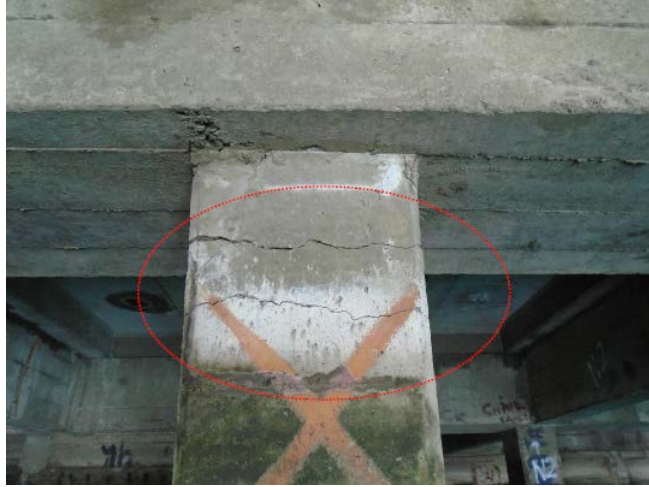
Nivel de daño: moderado

También cuando el pilote presenta fallas a flexocompresión la empresa CIPORT & TECNAC CIPTE C.L. lo considera como daño moderado debido a que presenta “grietas transversales en la zona a tensión con una pérdida del área transversal del hormigón en más del 20% en la zona a compresión” (CIPORT & TECNAC CIPTE C.L.; CONSULTOLA Cia LTDA., 2016). Es decir que los pilotes que presentaron un nivel de daños severos deben ser reparados técnicamente para que el pilote tenga la misma resistencia inicial debido que sus elementos estructurales fueron afectados significativamente. Fotografía 1-3 anexo 2.

Fotografía 1-3. MI #1 - Pilote 3-O. Grietas transversales en zona a tensión y pérdida del hormigón menor al 20% de su área transversal en zona a compresión del pilote.

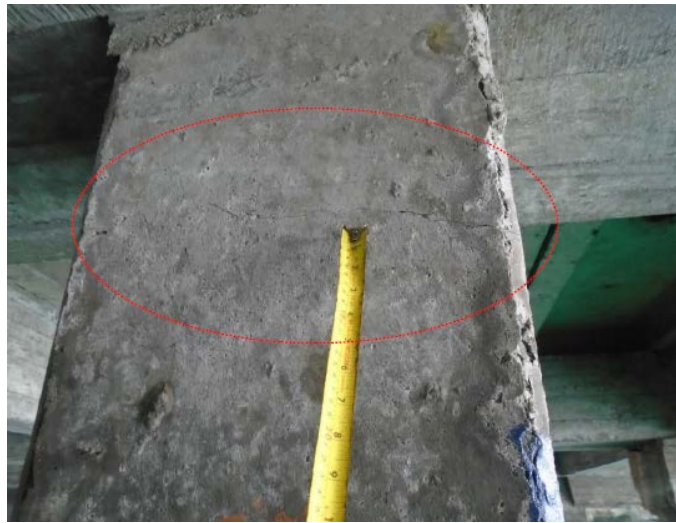
Nivel de daño de leve

A los pilotes que presentaron pocos daños, la empresa CIPORT & TECNAC CIPTE C.L. los identifica con un nivel de intensidad de daño leve, cuando “evidencian fisuras transversales con espesores menores a 0.5 milímetros generados por efecto de fuerzas laterales, cargas sísmicas y de servicio” (CIPORT & TECNAC CIPTE C.L.; CONSULTOLA Cia LTDA., 2016). Es decir que los pilotes que presentan daños leves deben ser sometidos a una reparación sencilla ya que no se encuentran afectados estructuralmente y no generan riesgo a la edificación. Fotografía 1- 4 anexo 2.

Fotografía 1-4. MI #1 - Pilote 8-O. Presencia de fisuras transversales menores a 0.5 mm.

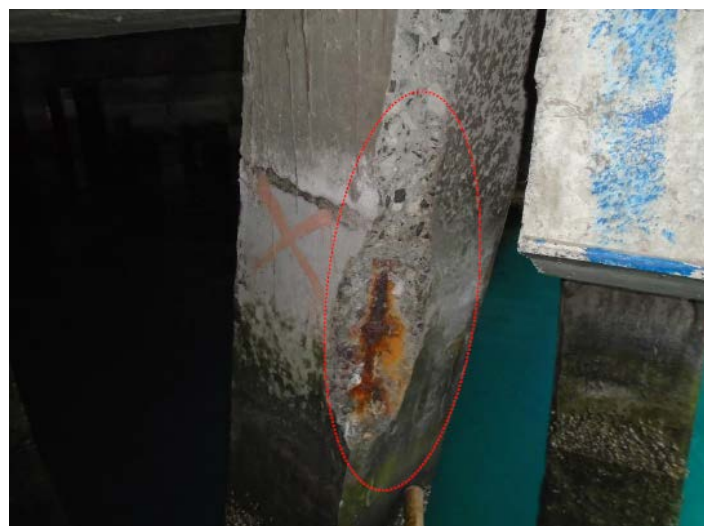
Nivel de daño moderado

Mientras que los pilotes que solo hayan sufridos daños de nivel moderado CIPORT & TECNAC CIPTE C.L. los clasifica en el grupo que “presenta grietas longitudinales cuyo espesor es mayor a 0.5 mm” (CIPORT & TECNAC CIPTE C.L.; CONSULTOLA Cia LTDA., 2016), lo que representaría como una zona de riesgo para la estructura, debido a los ataques químicos de diversos medios agresivos que puedan penetrar a través de los poros y provocar daños significantes a la estructura de la edificación por la expansión del acero de refuerzo provocado por la corrosión . Fotografía 1–6 anexo 3.

Fotografía 1-6. MI #2 - Pilote 28-S. Expulsión del recubrimiento y corrosión del acero de refuerzo en una zona puntual del pilote.

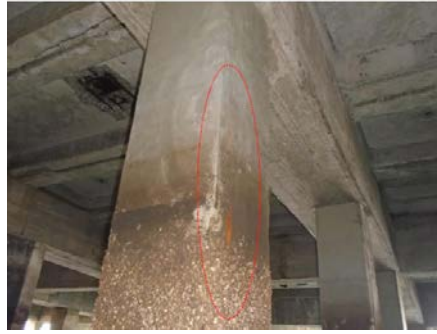
Nivel de daño leve

En cambio los pilotes que presentaron daños de nivel leve CIPORT & TECNAC CIPTE C.L. los clasifica en el grupo que “presenta grietas transversales” (CIPORT & TECNAC CIPTE C.L.; CONSULTOLA Cia LTDA., 2016), lo que representaría también como una zona de riesgo para la estructura de manera inicial. Fotografía 1–7 anexo 4.

Fotografía 1-7. MI #2 - Pilote 4-I. Presencia de fisuras longitudinales por efecto de la corrosión del acero de refuerzo.

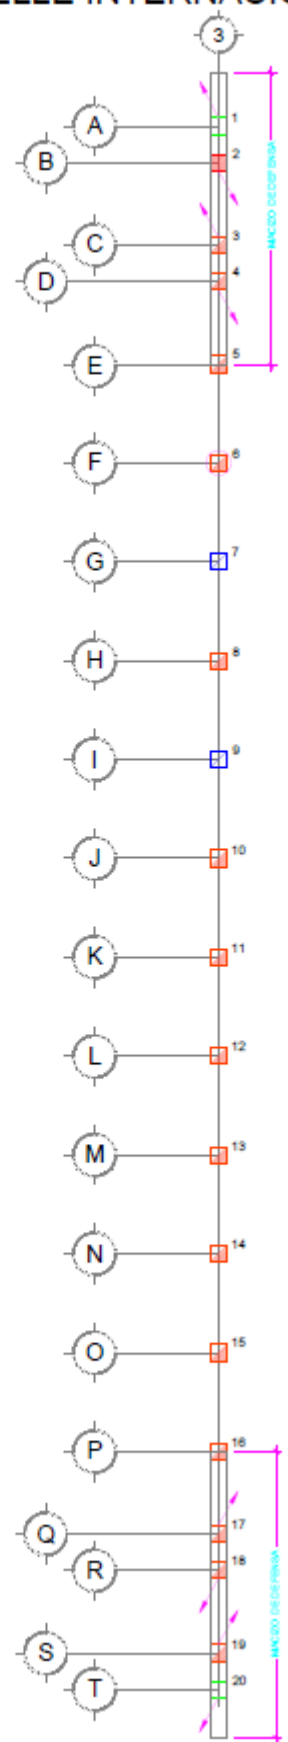
MUELLE INTERNACIONAL 1 - EJE 3

RESUMEN DE DAÑOS		
ESTADO DE PILOTE	SIMBOLOGÍA	CANTIDAD
MUY SEVERO	■	1
SEVERO	■	15
MODERADO	■	2
LEVE	□	2
SIN DAÑO	□	0
TOTAL DE PILOTES POR EJE:		20

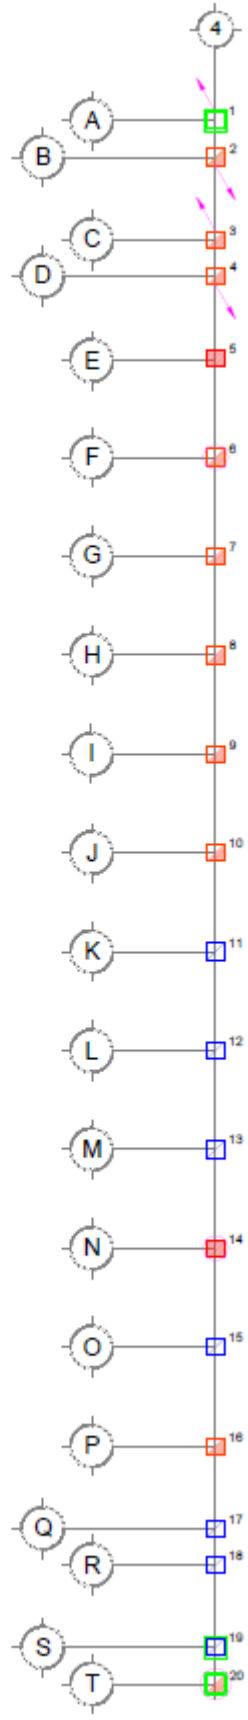
MUELLE INTERNACIONAL 1 - EJE 4

RESUMEN DE DAÑOS		
ESTADO DE PILOTE	SIMBOLOGÍA	CANTIDAD
MUY SEVERO	■	0
SEVERO	■	2
MODERADO	▣	10
LEVE	□	7
SIN DAÑO	□	1
TOTAL DE PILOTES POR EJE:		20

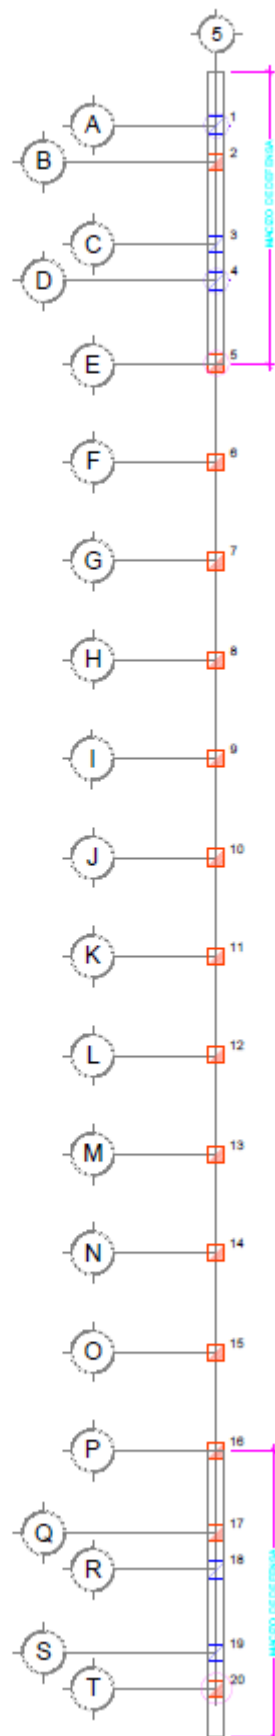
MUELLE INTERNACIONAL 1 - EJE 5

RESUMEN DE DAÑOS		
ESTADO DE PILOTE	SIMBOLOGÍA	CANTIDAD
MUY SEVERO		0
SEVERO		0
MODERADO		8
LEVE		15
SIN DAÑO		0
TOTAL DE PILOTES POR EJE:		20

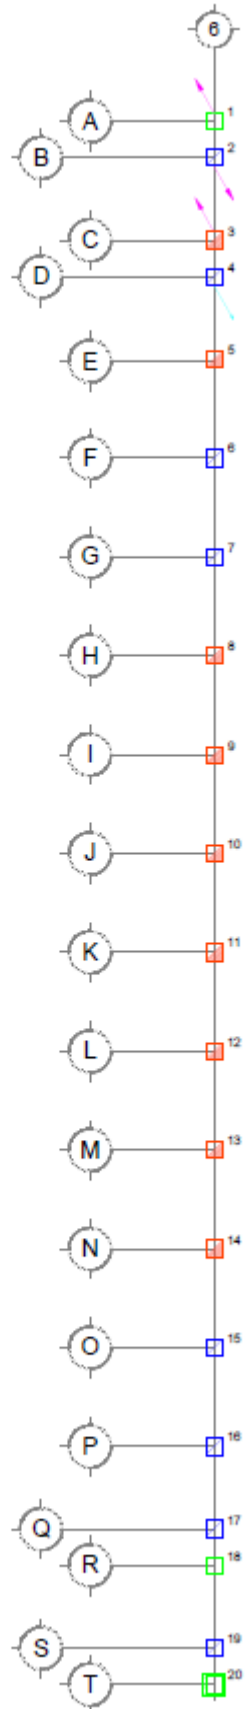
MUELLE INTERNACIONAL 1 - EJE 6

RESUMEN DE DAÑOS		
ESTADO DE PILOTE	SIMBOLOGÍA	CANTIDAD
MUY SEVERO		0
SEVERO		0
MODERADO		9
LEVE		8
SIN DAÑO		3
TOTAL DE PILOTES POR EJE:		20

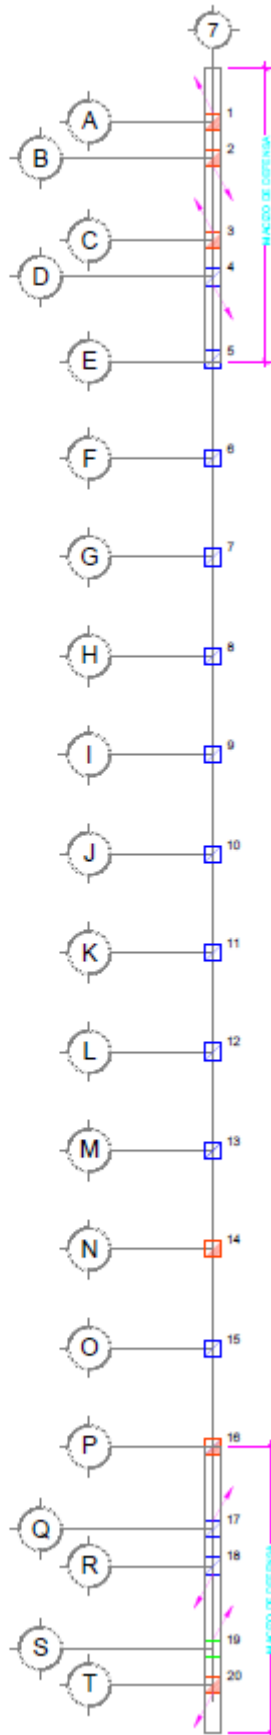
MUELLE INTERNACIONAL 1 - EJE 7

RESUMEN DE DAÑOS		
ESTADO DE PILOTE	SIMBOLOGÍA	CANTIDAD
MUY SEVERO	■	0
SEVERO	■	0
MODERADO	■	6
LEVE	□	13
SIN DAÑO	□	1
TOTAL DE PILOTES POR EJE:		20

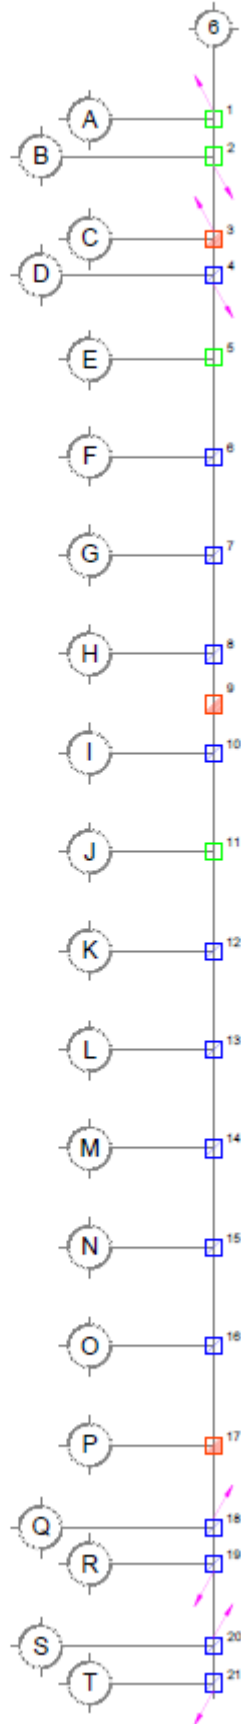
MUELLE INTERNACIONAL 1 - EJE 8

RESUMEN DE DAÑOS		
ESTADO DE PILOTE	SIMBOLOGÍA	CANTIDAD
MUY SEVERO	■	0
SEVERO	■	0
MODERADO	■	3
LEVE	□	14
SIN DAÑO	□	4
TOTAL DE PILOTES POR EJE:		21

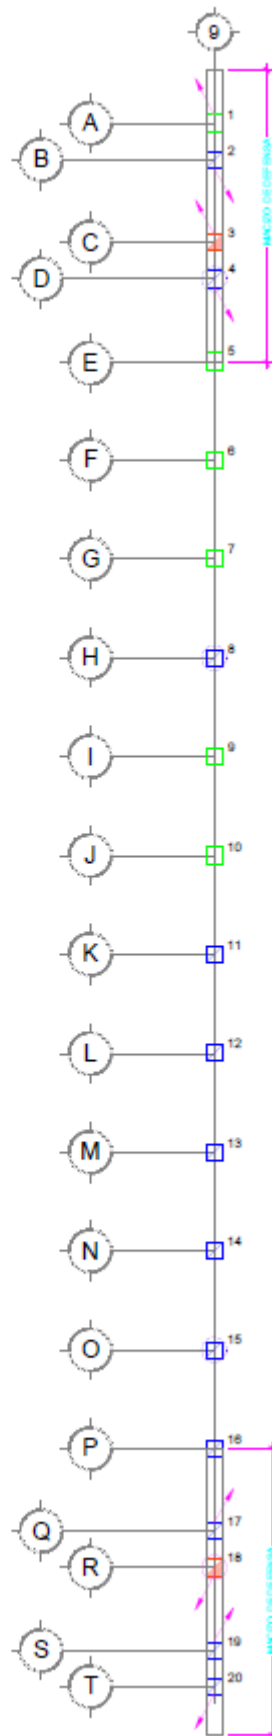
MUELLE INTERNACIONAL 1 - EJE 9

RESUMEN DE DAÑOS		
ESTADO DE PILOTE	SIMBOLOGÍA	CANTIDAD
MUY SEVERO		0
SEVERO		0
MODERADO		2
LEVE		12
SIN DAÑO		6
TOTAL DE PILOTES POR EJE:		20

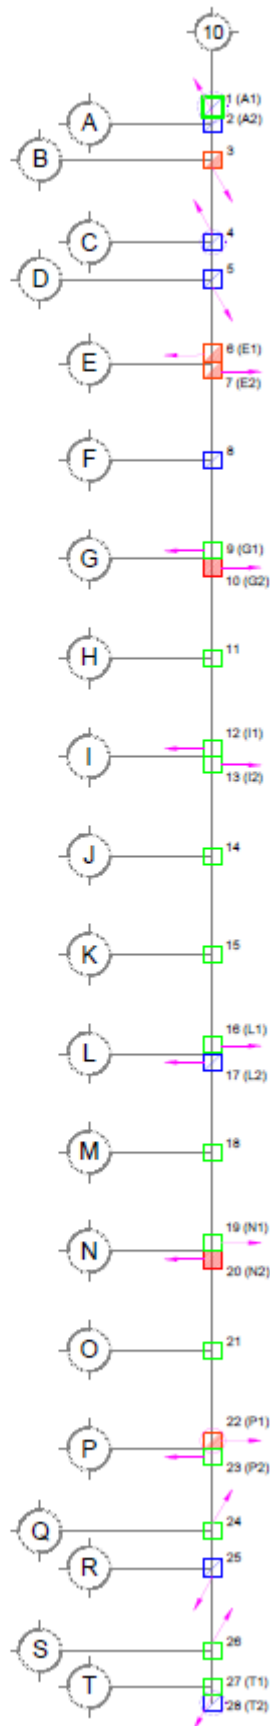
MUELLE INTERNACIONAL 1 - EJE 10

RESUMEN DE DAÑOS		
ESTADO DE PILOTE	SIMBOLOGÍA	CANTIDAD
MUY SEVERO		0
SEVERO		2
MODERADO		4
LEVE		8
SIN DAÑO		14
TOTAL DE PILOTES POR EJE:		28

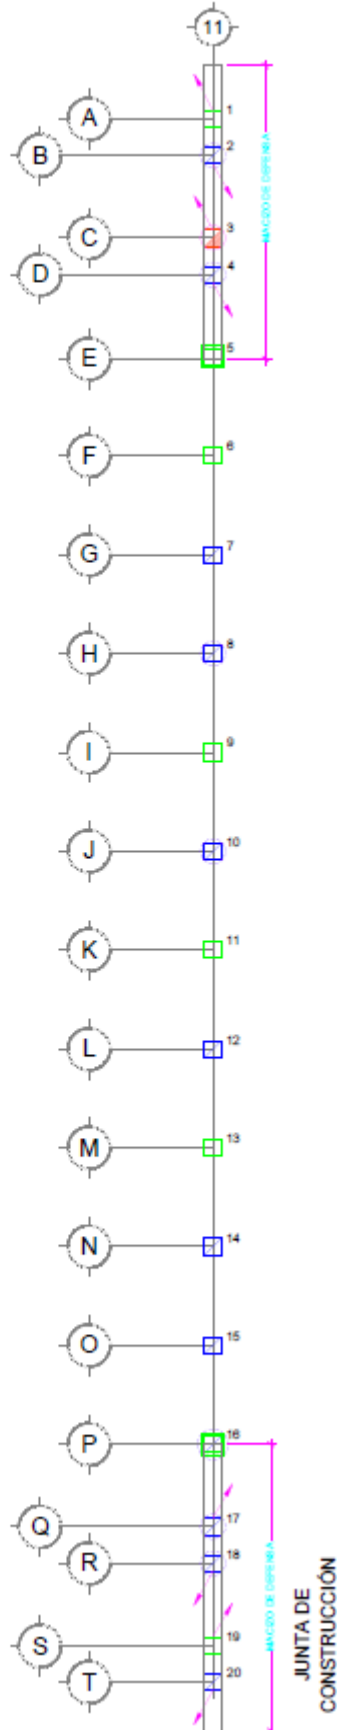
MUELLE INTERNACIONAL 1 - EJE 11

RESUMEN DE DAÑOS		
ESTADO DE PILOTE	SIMBOLOGÍA	CANTIDAD
MUY SEVERO		1
SEVERO		0
MODERADO		0
LEVE		12
SIN DAÑO		7
TOTAL DE PILOTES POR EJE:		20

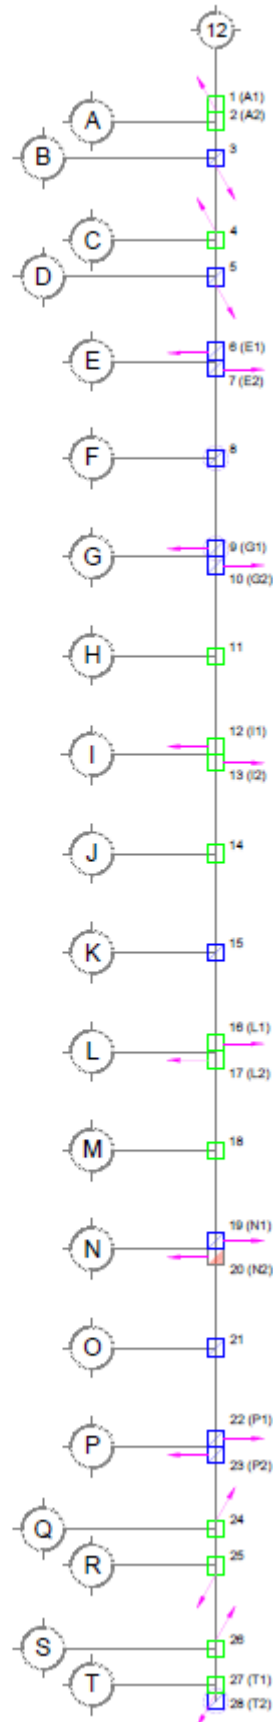
MUELLE INTERNACIONAL 1 - EJE 12

ESTADO DE PILOTE	SIMBOLOGÍA	CANTIDAD
MUY SEVERO		0
SEVERO		0
MODERADO		1
LEVE		13
SIN DAÑO		14
TOTAL DE PILOTES POR EJE:		28

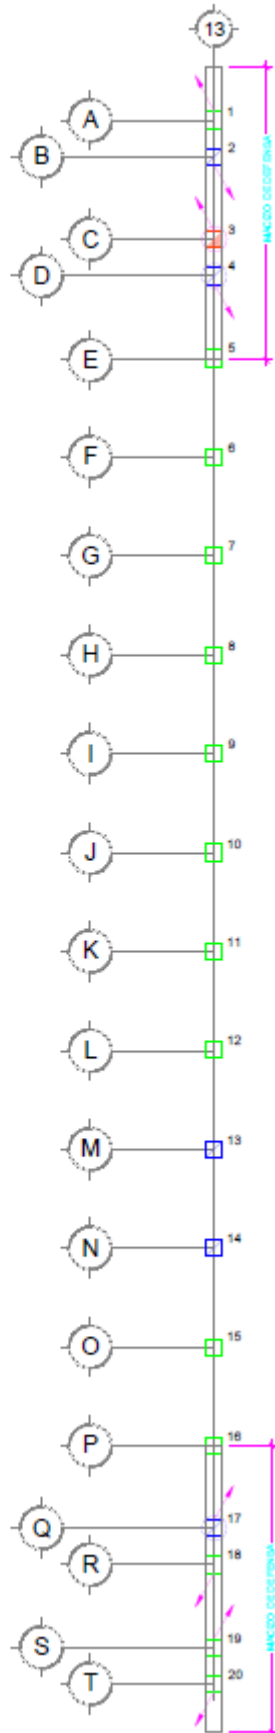
MUELLE INTERNACIONAL 1 - EJE 13

RESUMEN DE DAÑOS		
ESTADO DE PILOTE	SIMBOLOGÍA	CANTIDAD
MUY SEVERO		0
SEVERO		0
MODERADO		1
LEVE		5
SIN DAÑO		14
TOTAL DE PILOTES POR EJE:		20

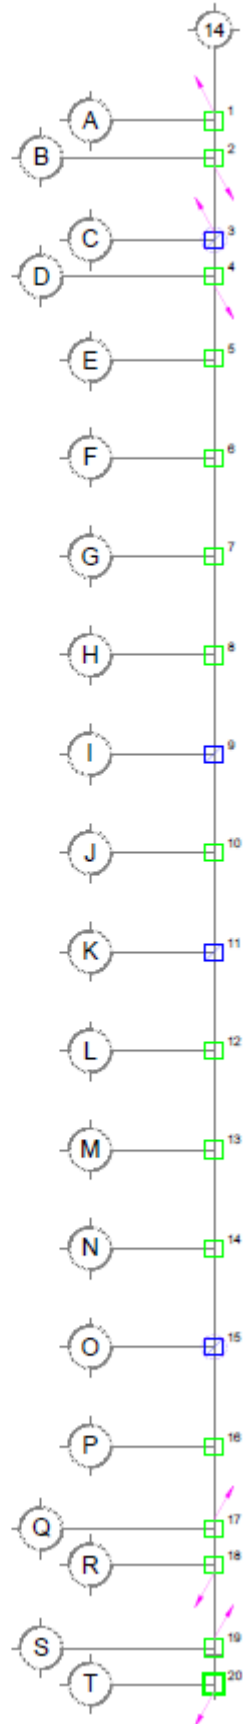
MUELLE INTERNACIONAL 1 - EJE 14

RESUMEN DE DAÑOS		
ESTADO DE PILOTE	SIMBOLOGÍA	CANTIDAD
MUY SEVERO		0
SEVERO		0
MODERADO		0
LEVE		4
SIN DAÑO		16
TOTAL DE PILOTES POR EJE:		20

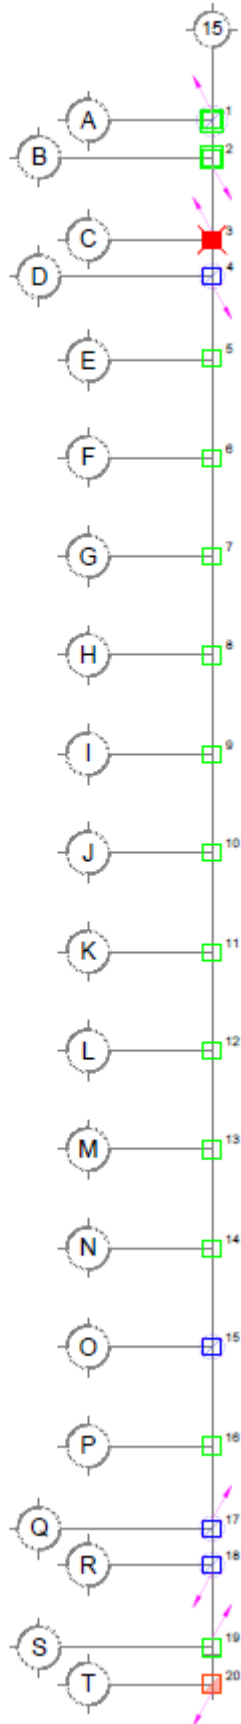
MUELLE INTERNACIONAL 1 - EJE 15

RESUMEN DE DAÑOS		
ESTADO DE PILOTE	SIMBOLOGÍA	CANTIDAD
MUY SEVERO		1
SEVERO		0
MODERADO		1
LEVE		5
SIN DAÑO		13
TOTAL DE PILOTES POR EJE:		20

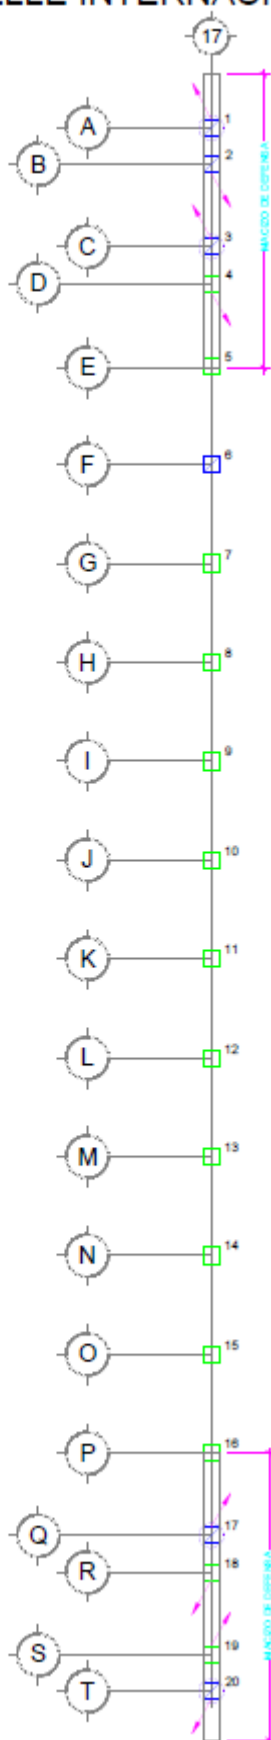
MUELLE INTERNACIONAL 1 - EJE 17

RESUMEN DE DAÑOS		
ESTADO DE PILOTE	SIMBOLOGÍA	CANTIDAD
MUY SEVERO		0
SEVERO		0
MODERADO		0
LEVE		6
SIN DAÑO		14
TOTAL DE PILOTES POR EJE:		20

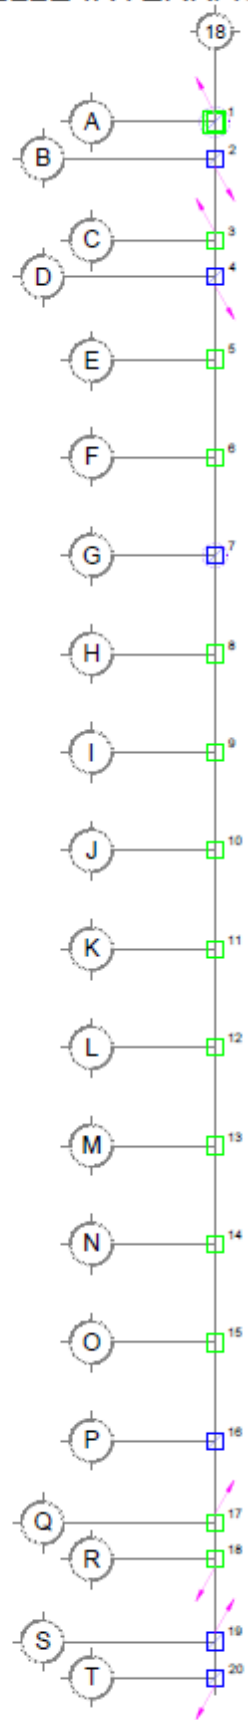
MUELLE INTERNACIONAL 1 - EJE 18

RESUMEN DE DAÑOS		
ESTADO DE PILOTE	SIMBOLOGÍA	CANTIDAD
MUY SEVERO		0
SEVERO		0
MODERADO		0
LEVE		7
SIN DAÑO		13
TOTAL DE PILOTES POR EJE:		20

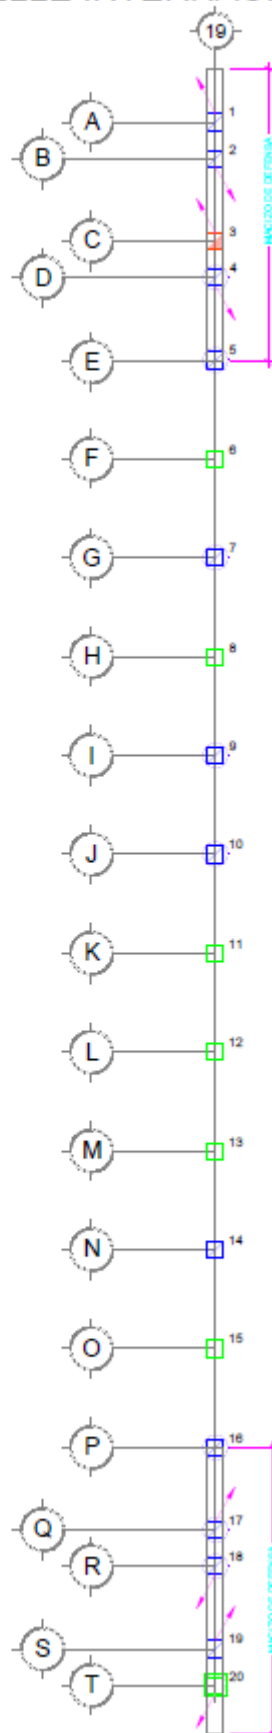
MUELLE INTERNACIONAL 1 - EJE 19

RESUMEN DE DAÑOS		
ESTADO DE PILOTE	SIMBOLOGÍA	CANTIDAD
MUY SEVERO	■	0
SEVERO	■	0
MODERADO	■	1
LEVE	□	12
SIN DAÑO	□	7
TOTAL DE PILOTES POR EJE:		20

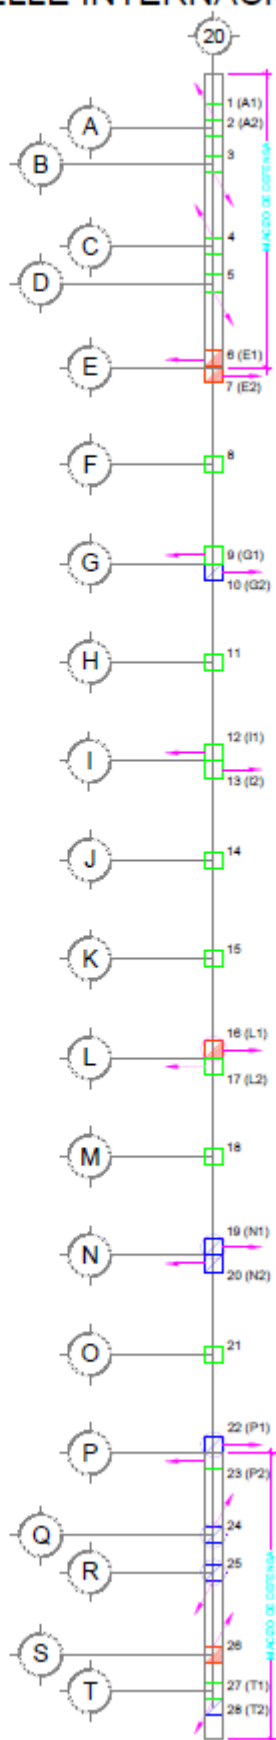
MUELLE INTERNACIONAL 1 - EJE 20

RESUMEN DE DAÑOS		
ESTADO DE PILOTE	SIMBOLOGÍA	CANTIDAD
MUY SEVERO		0
SEVERO		0
MODERADO		3
LEVE		7
SIN DAÑO		18
TOTAL DE PILOTES POR EJE:		28

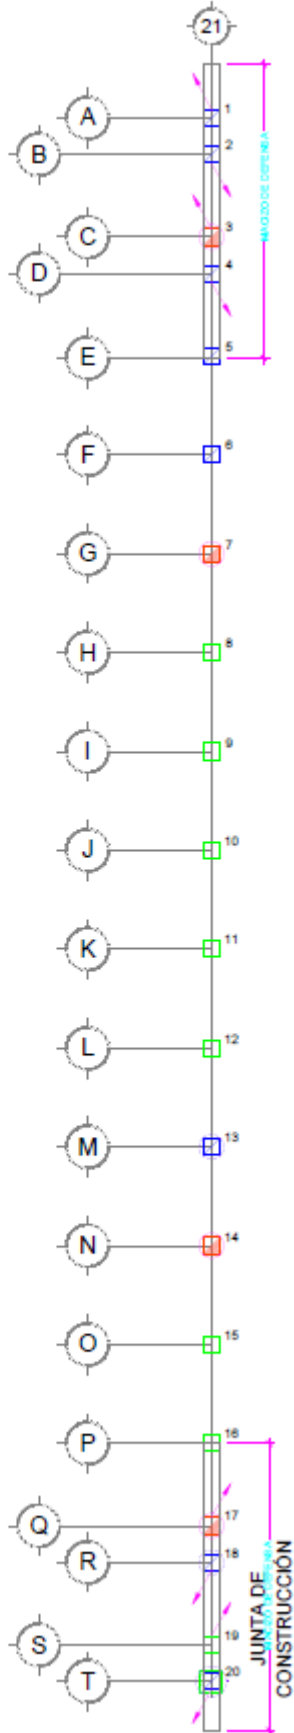
MUELLE INTERNACIONAL 1 - EJE 21

RESUMEN DE DAÑOS		
ESTADO DE PILOTE	SIMBOLOGÍA	CANTIDAD
MUY SEVERO		0
SEVERO		0
MODERADO		4
LEVE		8
SIN DAÑO		8
TOTAL DE PILOTES POR EJE:		20

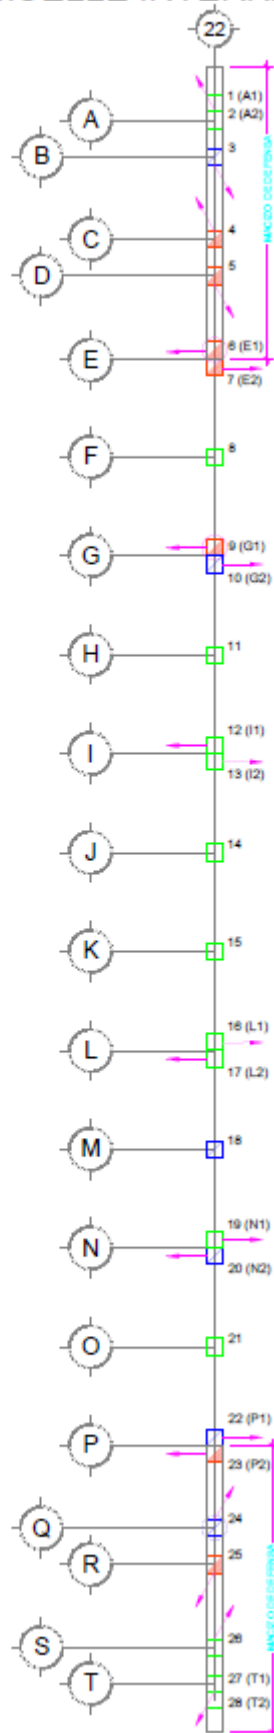
MUELLE INTERNACIONAL 1 - EJE 22

RESUMEN DE DAÑOS		
ESTADO DE PILOTE	SIMBOLOGÍA	CANTIDAD
MUY SEVERO		0
SEVERO		0
MODERADO		7
LEVE		6
SIN DAÑO		15
TOTAL DE PILOTES POR EJE:		28

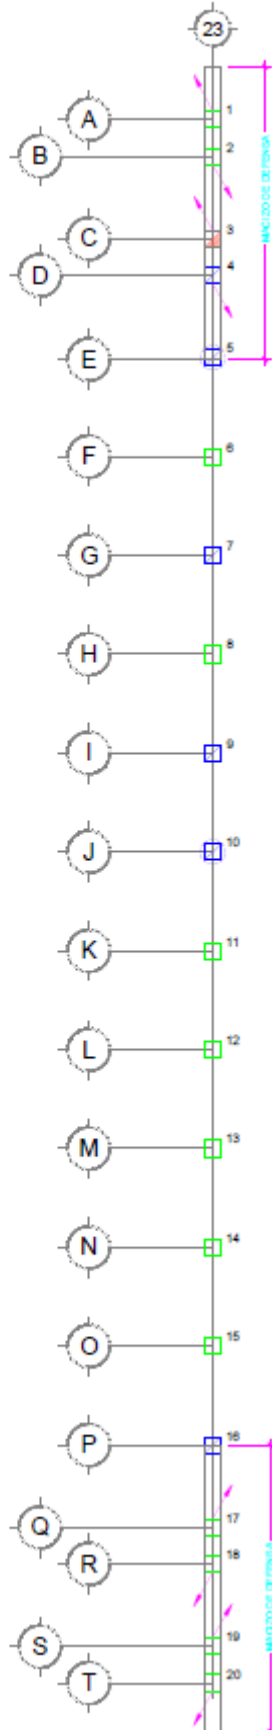
MUELLE INTERNACIONAL 1 - EJE 23

RESUMEN DE DAÑOS		
ESTADO DE PILOTE	SIMBOLOGÍA	CANTIDAD
MUY SEVERO		0
SEVERO		0
MODERADO		1
LEVE		6
SIN DAÑO		13
TOTAL DE PILOTES POR EJE:		20

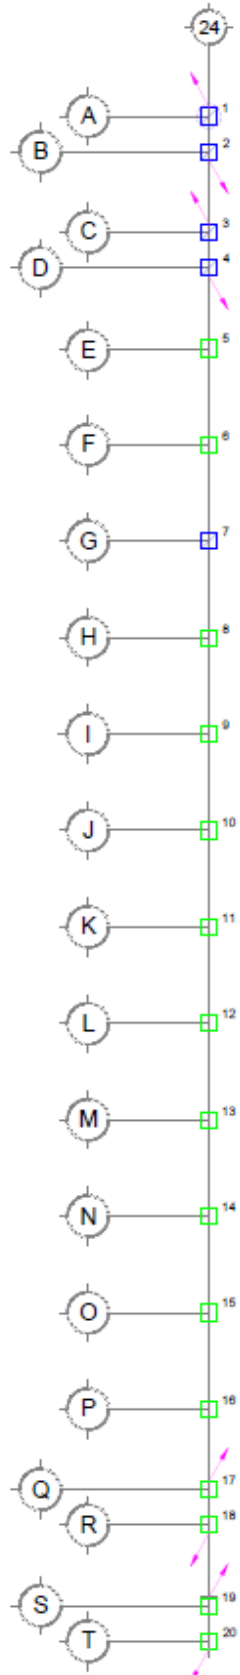
MUELLE INTERNACIONAL 1 - EJE 24

RESUMEN DE DAÑOS		
ESTADO DE PILOTE	SIMBOLOGÍA	CANTIDAD
MUY SEVERO		0
SEVERO		0
MODERADO		0
LEVE		5
SIN DAÑO		15
TOTAL DE PILOTES POR EJE:		20

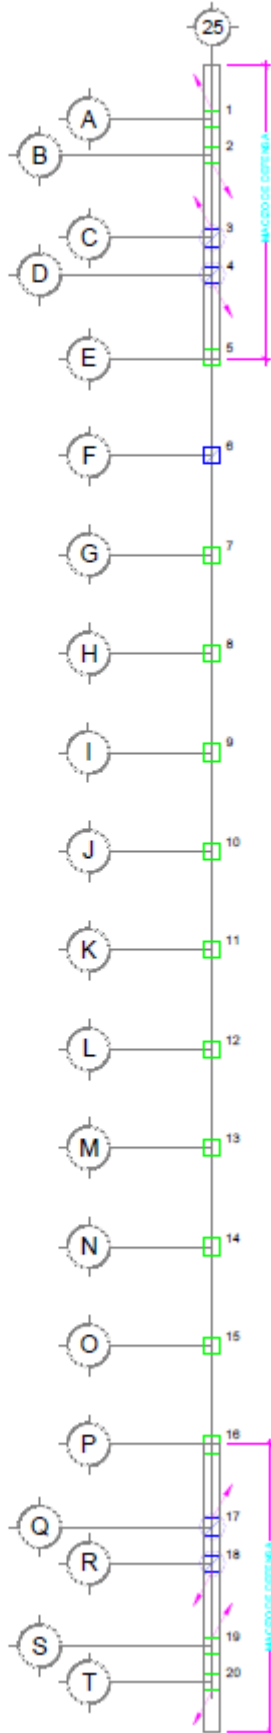
MUELLE INTERNACIONAL 1 - EJE 25

RESUMEN DE DAÑOS		
ESTADO DE PILOTE	SIMBOLOGÍA	CANTIDAD
MUY SEVERO		0
SEVERO		0
MODERADO		1
LEVE		5
SIN DAÑO		15
TOTAL DE PILOTES POR EJE:		21

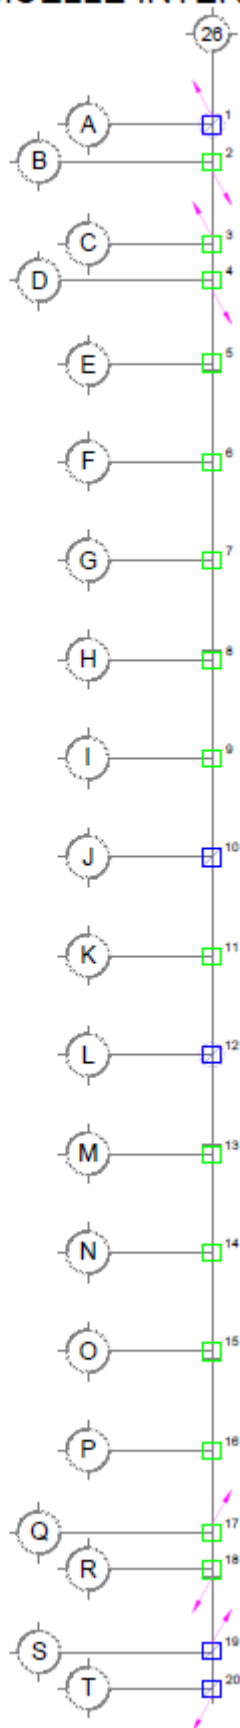
MUELLE INTERNACIONAL 1 - EJE 26

RESUMEN DE DAÑOS		
ESTADO DE PILOTE	SIMBOLOGÍA	CANTIDAD
MUY SEVERO		0
SEVERO		0
MODERADO		0
LEVE		5
SIN DAÑO		15
TOTAL DE PILOTES POR EJE:		20

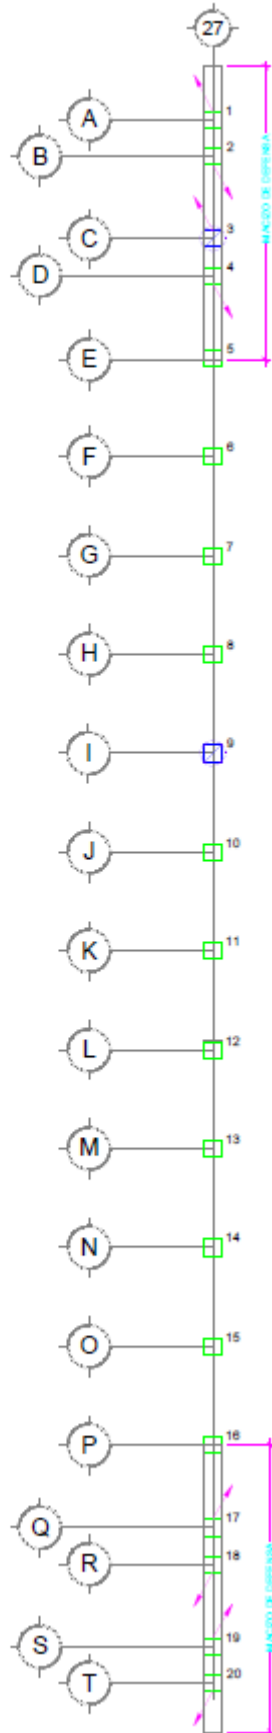
MUELLE INTERNACIONAL 1 - EJE 27

RESUMEN DE DAÑOS		
ESTADO DE PILOTE	SIMBOLOGÍA	CANTIDAD
MUY SEVERO	■	0
SEVERO	□	0
MODERADO	◻	0
LEVE	◻	2
SIN DAÑO	□	12
TOTAL DE PILOTES POR EJE:		20

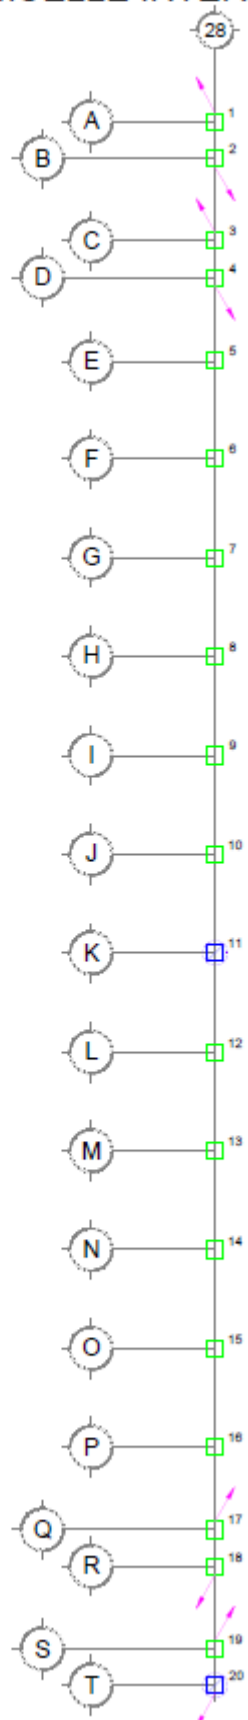
MUELLE INTERNACIONAL 1 - EJE 28

RESUMEN DE DAÑOS		
ESTADO DE PILOTE	SIMBOLOGÍA	CANTIDAD
MUY SEVERO		1
SEVERO		0
MODERADO		0
LEVE		2
SIN DAÑO		18
TOTAL DE PILOTES POR EJE:		20

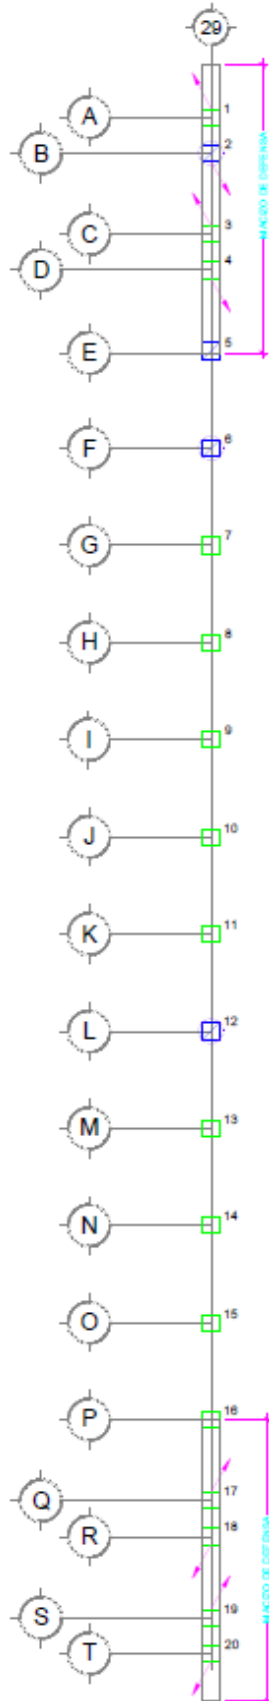
MUELLE INTERNACIONAL 1 - EJE 29

RESUMEN DE DAÑOS		
ESTADO DE PILOTE	SIMBOLOGÍA	CANTIDAD
MUY SEVERO	■	0
SEVERO	■	0
MODERADO	■	0
LEVE	□	4
SIN DAÑO	□	16
TOTAL DE PILOTES POR EJE:		21

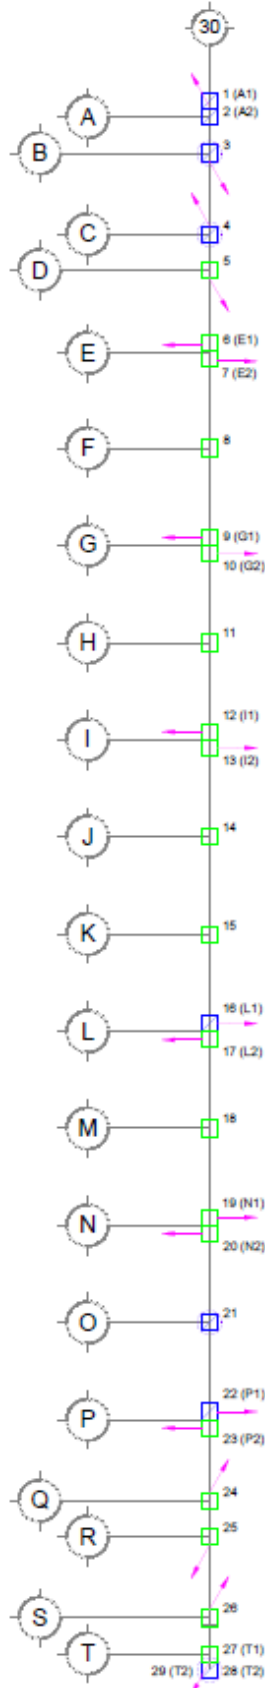
MUELLE INTERNACIONAL 1 - EJE 30

RESUMEN DE DAÑOS		
ESTADO DE PILOTE	SIMBOLOGÍA	CANTIDAD
MUY SEVERO	■	0
SEVERO	■	0
MODERADO	■	0
LEVE	□	8
SIN DAÑO	□	20
TOTAL DE PILOTES POR EJE:		28

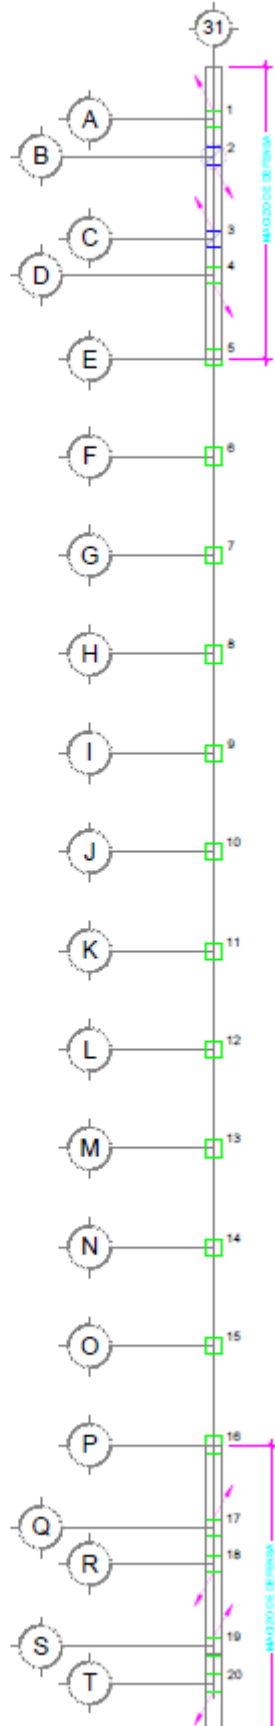
MUELLE INTERNACIONAL 1 - EJE 31

RESUMEN DE DAÑOS		
ESTADO DE PILOTE	SIMBOLOGÍA	CANTIDAD
MUY SEVERO	■	0
SEVERO	■	0
MODERADO	■	0
LEVE	□	2
SIN DAÑO	□	18
TOTAL DE PILOTES POR EJE:		20

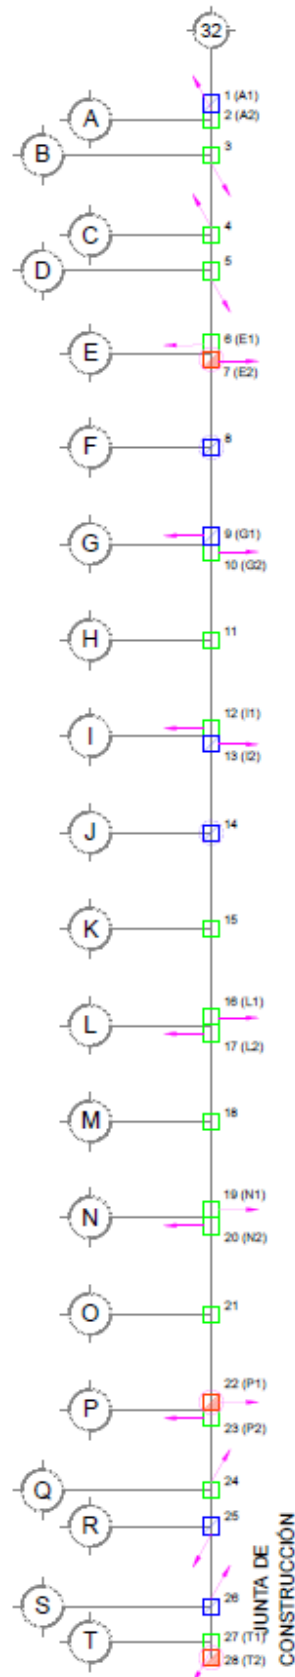
MUELLE INTERNACIONAL 1 - EJE 32

RESUMEN DE DAÑOS		
ESTADO DE PILOTE	SIMBOLOGÍA	CANTIDAD
MUY SEVERO	■	0
SEVERO	■	0
MODERADO	■	3
LEVE	□	7
SIN DAÑO	□	18
TOTAL DE PILOTES POR EJE:		28

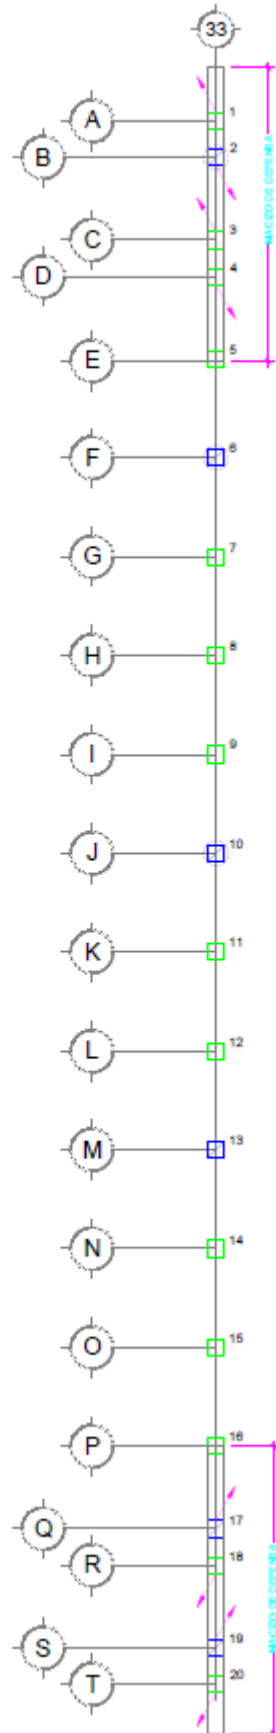
MUELLE INTERNACIONAL 1 - EJE 33

RESUMEN DE DAÑOS		
ESTADO DE PILOTE	SIMBOLOGÍA	CANTIDAD
MUY SEVERO	■	0
SEVERO	■	0
MODERADO	■	0
LEVE	□	6
SIN DAÑO	□	14
TOTAL DE PILOTES POR EJE:		20

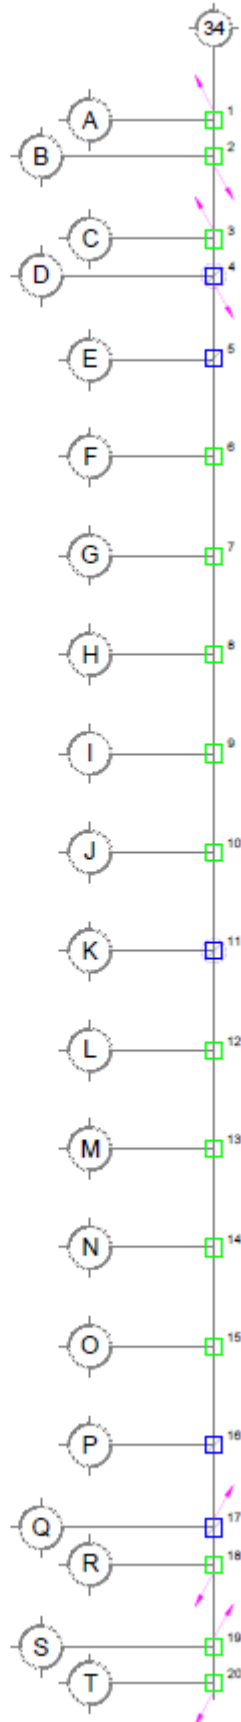
MUELLE INTERNACIONAL 1 - EJE 34

RESUMEN DE DAÑOS		
ESTADO DE PILOTE	SIMBOLOGÍA	CANTIDAD
MUY SEVERO	■	0
SEVERO	□	0
MODERADO	□	0
LEVE	□	5
SIN DAÑO	□	15
TOTAL DE PILOTES POR EJE:		20

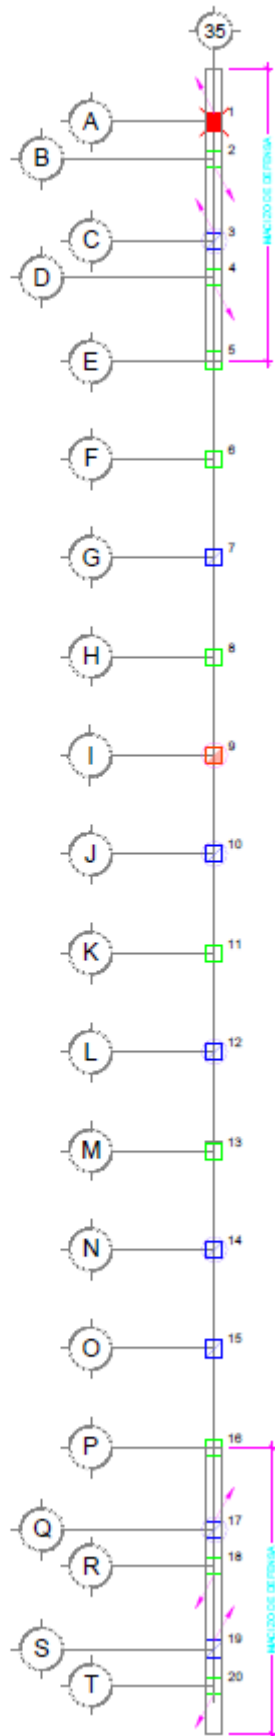
MUELLE INTERNACIONAL 1 - EJE 35

ESTADO DE PILOTE	SIMBOLOGÍA	CANTIDAD
MUY SEVERO		1
SEVERO		0
MODERADO		1
LEVE		8
SIN DAÑO		10
TOTAL DE PILOTES POR EJE:		22

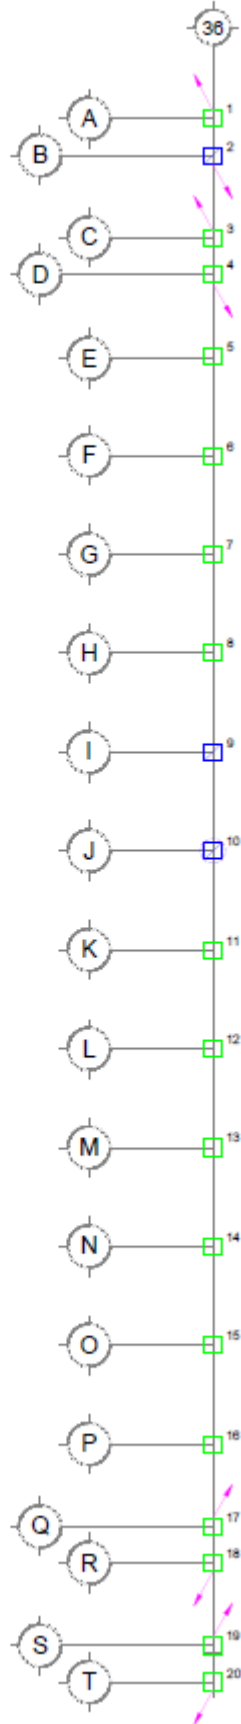
MUELLE INTERNACIONAL 1 - EJE 36

RESUMEN DE DAÑOS		
ESTADO DE PILOTE	SIMBOLOGÍA	CANTIDAD
MUY SEVERO	■	0
SEVERO	■	0
MODERADO	■	0
LEVE	□	4
SIN DAÑO	□	16
TOTAL DE PILOTES POR EJE:		20

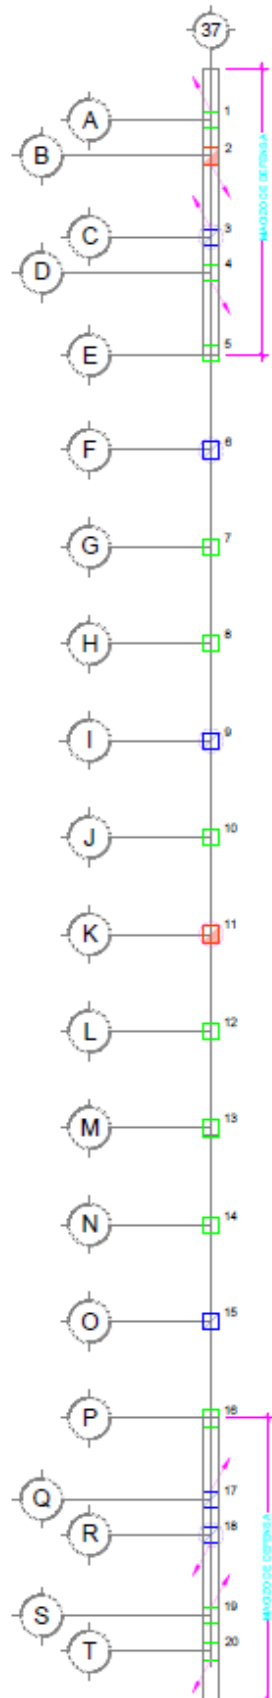
MUELLE INTERNACIONAL 1 - EJE 37

RESUMEN DE DAÑOS		
ESTADO DE PILOTE	SIMBOLOGÍA	CANTIDAD
MUY SEVERO	■	0
SEVERO	□	0
MODERADO	◻	2
LEVE	◻	6
SIN DAÑO	□	12
TOTAL DE PILOTES POR EJE:		20

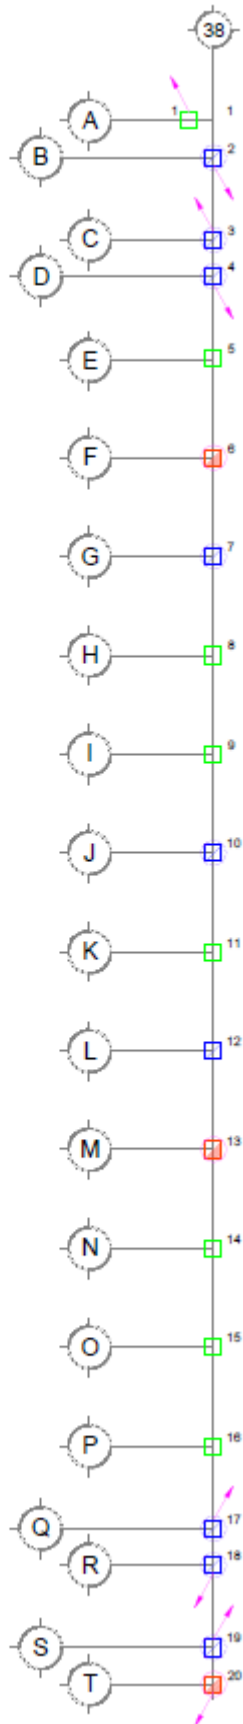
MUELLE INTERNACIONAL 1 - EJE 38

RESUMEN DE DAÑOS		
ESTADO DE PILOTE	SIMBOLOGÍA	CANTIDAD
MUY SEVERO		0
SEVERO		0
MODERADO		3
LEVE		9
SIN DAÑO		8
TOTAL DE PILOTES POR EJE:		20

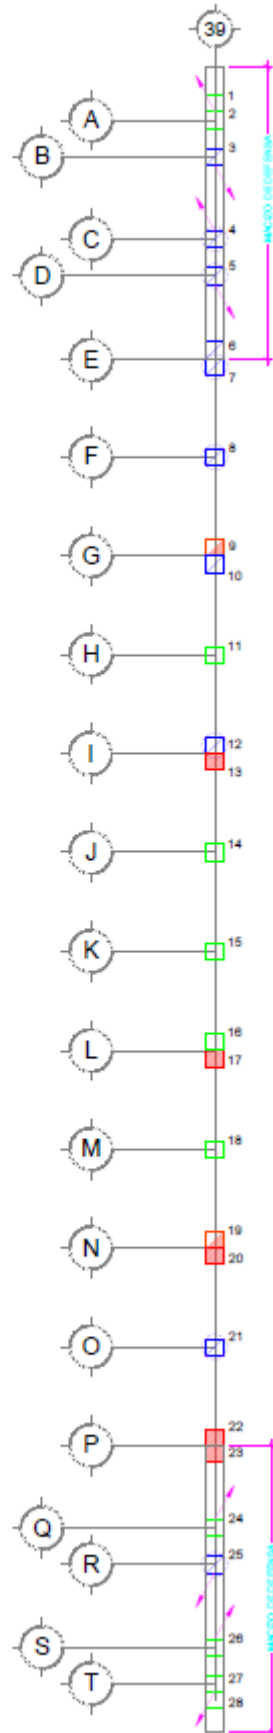
MUELLE INTERNACIONAL 1 - EJE 39

RESUMEN DE DAÑOS		
ESTADO DE PILOTE	SIMBOLOGÍA	CANTIDAD
MUY SEVERO		0
SEVERO		5
MODERADO		2
LEVE		10
SIN DAÑO		11
TOTAL DE PILOTES POR EJE:		28

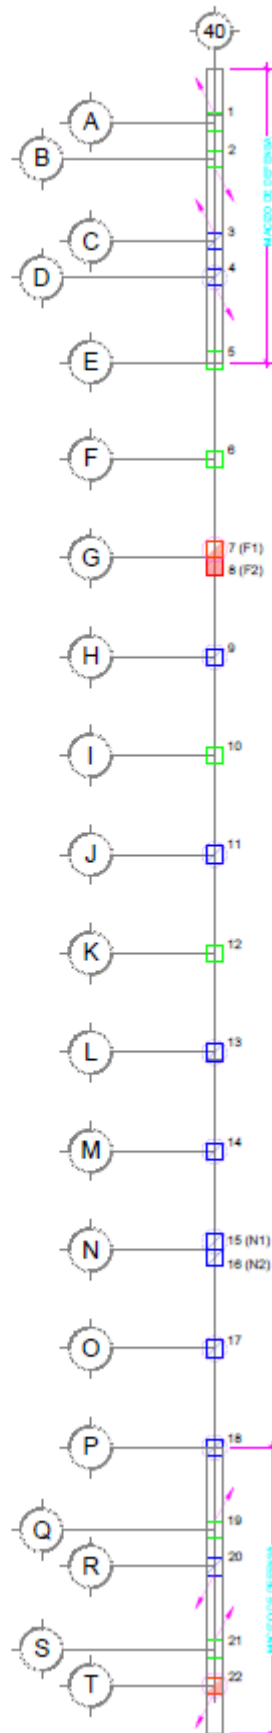
MUELLE INTERNACIONAL 1 - EJE 40

RESUMEN DE DAÑOS		
ESTADO DE PILOTE	SIMBOLOGÍA	CANTIDAD
MUY SEVERO		0
SEVERO		1
MODERADO		2
LEVE		11
SIN DAÑO		8
TOTAL DE PILOTES POR EJE:		22

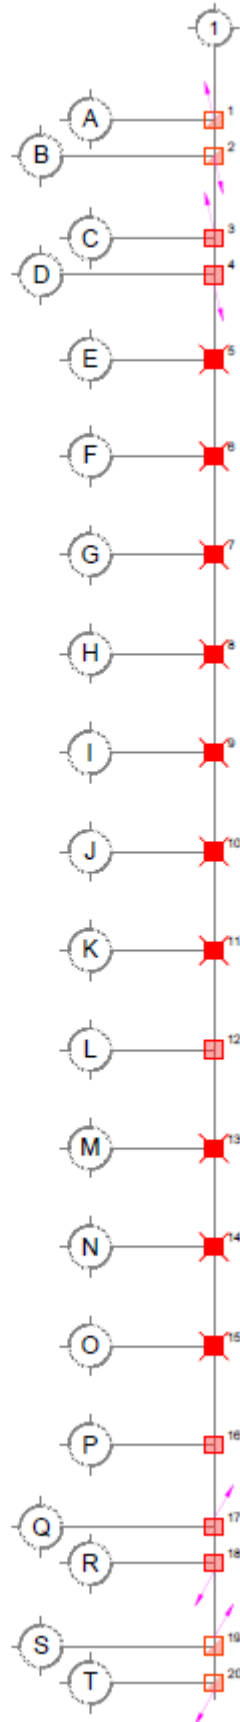
MUELLE INTERNACIONAL 2 - EJE 1

ESTADO DE PILOTE	SIMBOLOGÍA	CANTIDAD
MUY SEVERO	■	10
SEVERO	□	6
MODERADO	□	4
LEVE	□	0
SIN DAÑO	□	0
TOTAL DE PILOTES POR EJE:		20

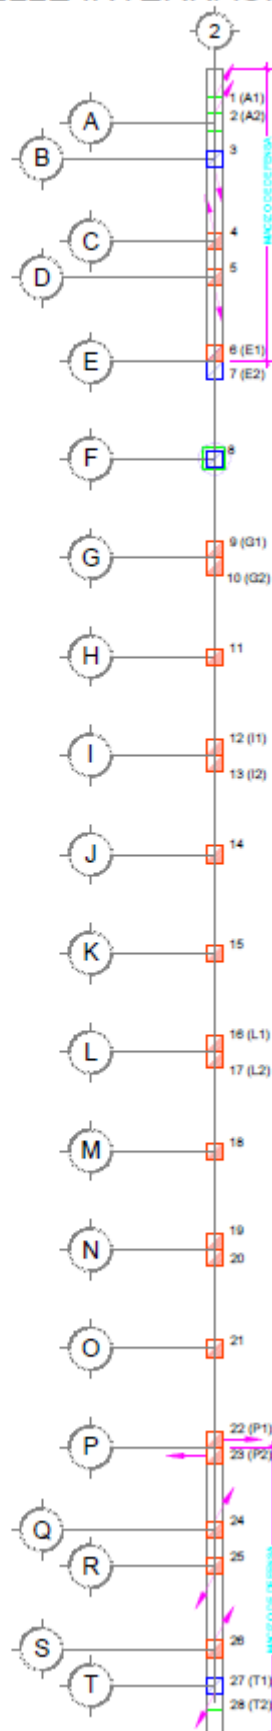
MUELLE INTERNACIONAL 2 - EJE 2

ESTADO DE PILOTE	SIMBOLOGÍA	CANTIDAD
MUY SEVERO	■	0
SEVERO	□	0
MODERADO	◻	21
LEVE	□	4
SIN DAÑO	□	3
TOTAL DE PILOTES POR EJE:		28
