UNIVERSIDAD DE ESPECIALIDADES ESPÍRITU SANTO

“ASPECTOS RELEVANTES EN LA REPARACIÓN DE PILOTES

PREFABRICADOS DE HORMIGÓN ARMADO DAÑADOS POR SISMOS”

OPTAR EL GRADO DE INGENIERO CIVIL

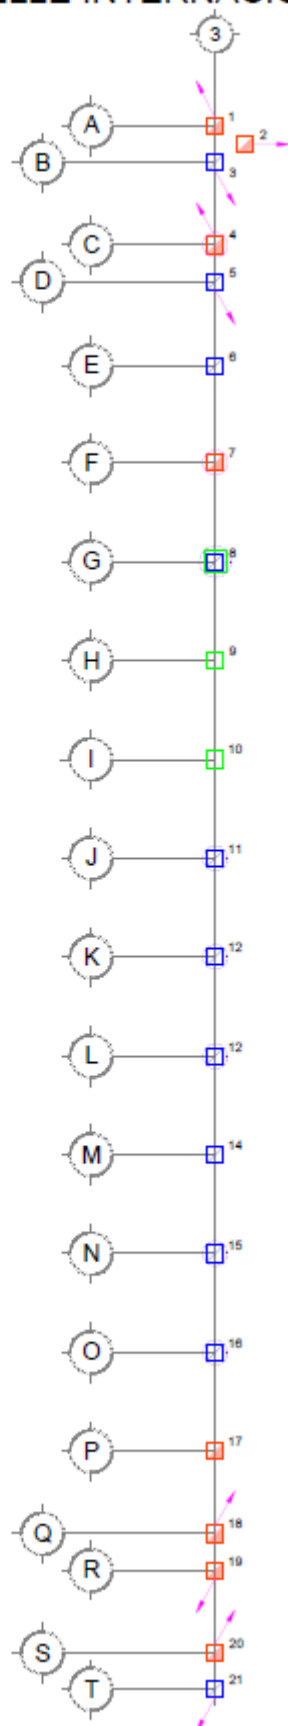
MUELLE INTERNACIONAL 2 - EJE 3

RESUMEN DE DAÑOS		
ESTADO DE PILOTE	SIMBOLOGÍA	CANTIDAD
MUY SEVERO		0
SEVERO		0
MODERADO		8
LEVE		11
SIN DAÑO		2
TOTAL DE PILOTES POR EJE:		21

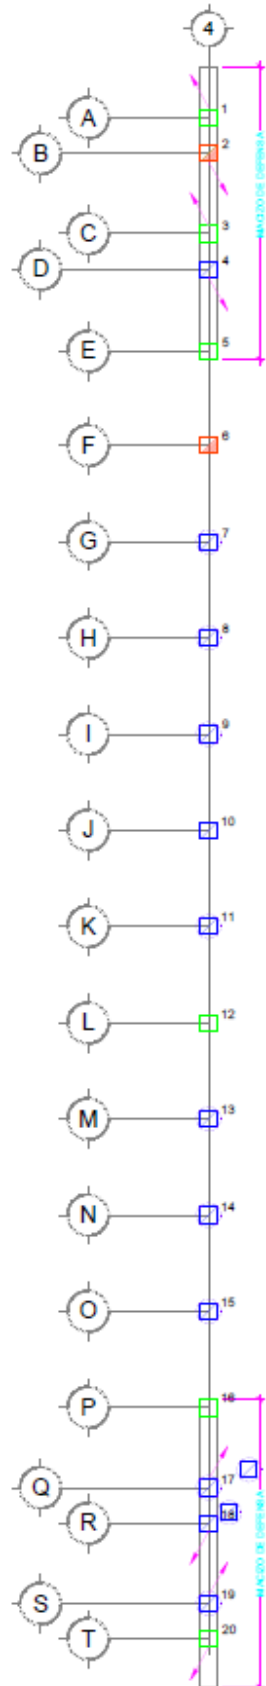
MUELLE INTERNACIONAL 2 - EJE 4

RESUMEN DE DAÑOS		
ESTADO DE PILOTE	SIMBOLOGÍA	CANTIDAD
MUY SEVERO		0
SEVERO		0
MODERADO		2
LEVE		12
SIN DAÑO		6
TOTAL DE PILOTES POR EJE:		20

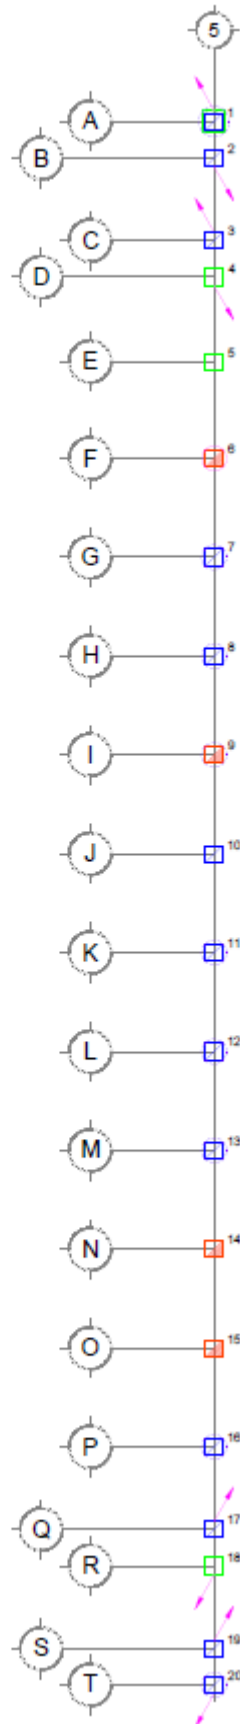
MUELLE INTERNACIONAL 2 - EJE 5

RESUMEN DE DAÑOS		
ESTADO DE PILOTE	SIMBOLOGÍA	CANTIDAD
MUY SEVERO	■	0
SEVERO	□	0
MODERADO	◻	4
LEVE	□	13
SIN DAÑO	□	3
TOTAL DE PILOTES POR EJE:		20

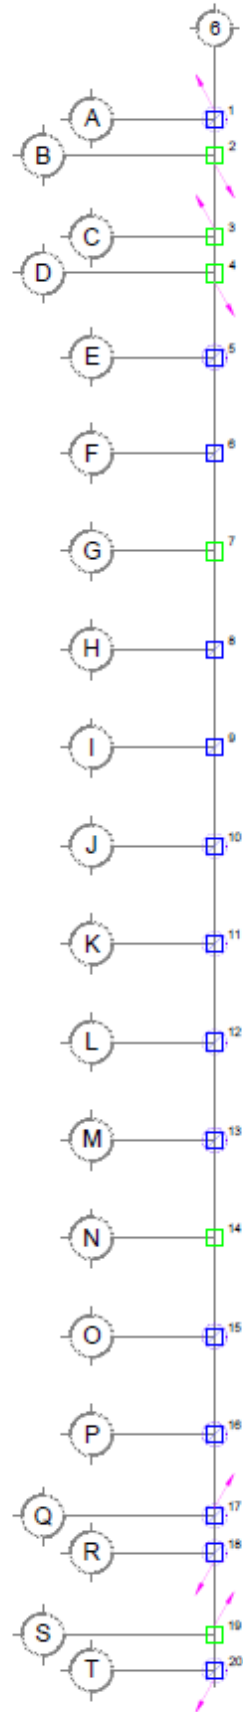
MUELLE INTERNACIONAL 2 - EJE 6

RESUMEN DE DAÑOS		
ESTADO DE PILOTE	SIMBOLOGÍA	CANTIDAD
MUY SEVERO		0
SEVERO		0
MODERADO		0
LEVE		14
SIN DAÑO		6
TOTAL DE PILOTES POR EJE:		20

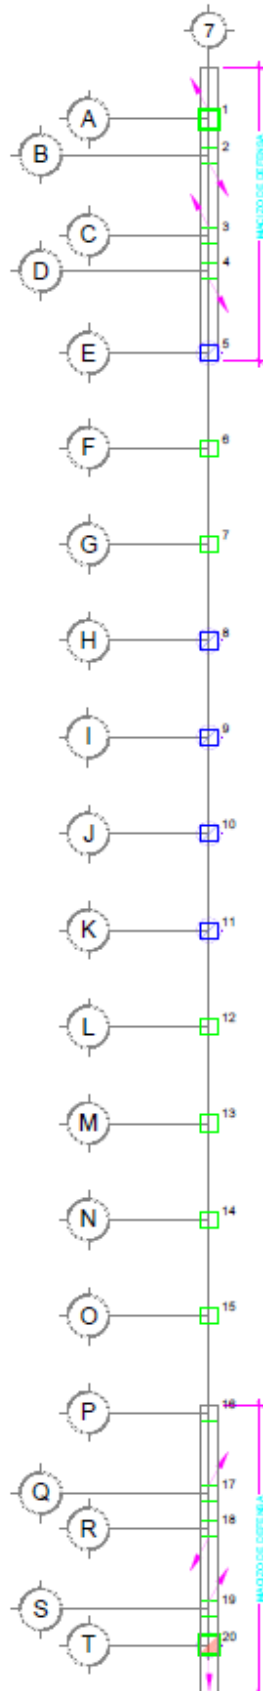
MUELLE INTERNACIONAL 2 - EJE 7

RESUMEN DE DAÑOS		
ESTADO DE PILOTE	SIMBOLOGÍA	CANTIDAD
MUY SEVERO		0
SEVERO		0
MODERADO		1
LEVE		5
SIN DAÑO		14
TOTAL DE PILOTES POR EJE:		20

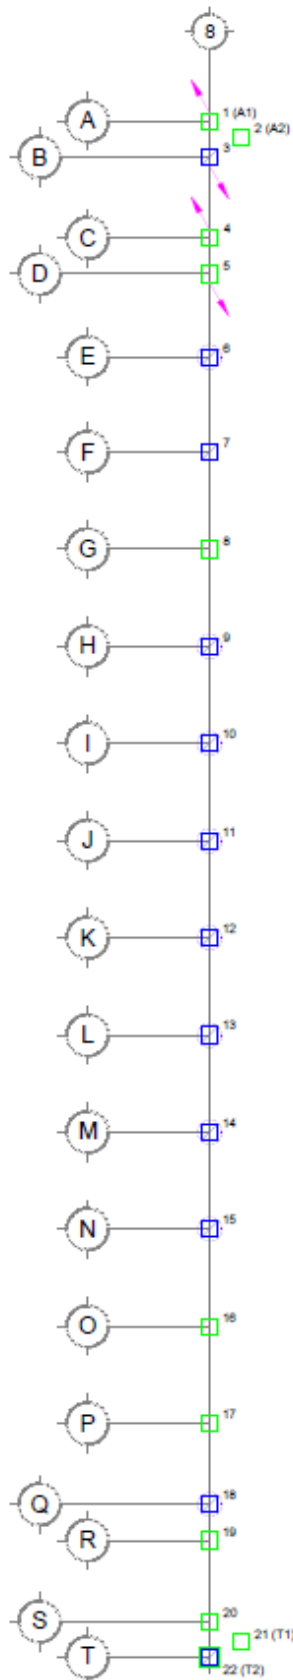
MUELLE INTERNACIONAL 2 - EJE 8

RESUMEN DE DAÑOS		
ESTADO DE PILOTE	SIMBOLOGÍA	CANTIDAD
MUY SEVERO		1
SEVERO		0
MODERADO		0
LEVE		12
SIN DAÑO		9
TOTAL DE PILOTES POR EJE:		22

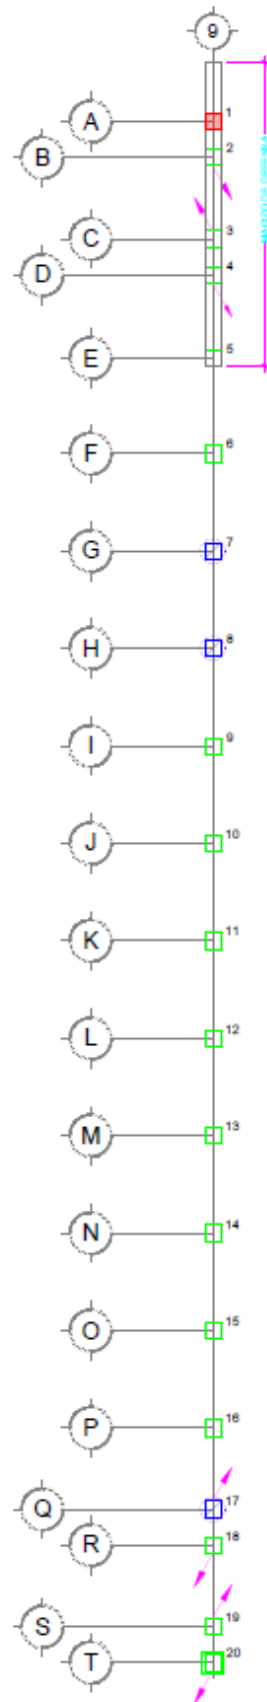
MUELLE INTERNACIONAL 2 - EJE 9

RESUMEN DE DAÑOS		
ESTADO DE PILOTE	SIMBOLOGÍA	CANTIDAD
MUY SEVERO		0
SEVERO		1
MODERADO		0
LEVE		3
SIN DAÑO		16
TOTAL DE PILOTES POR EJE:		20

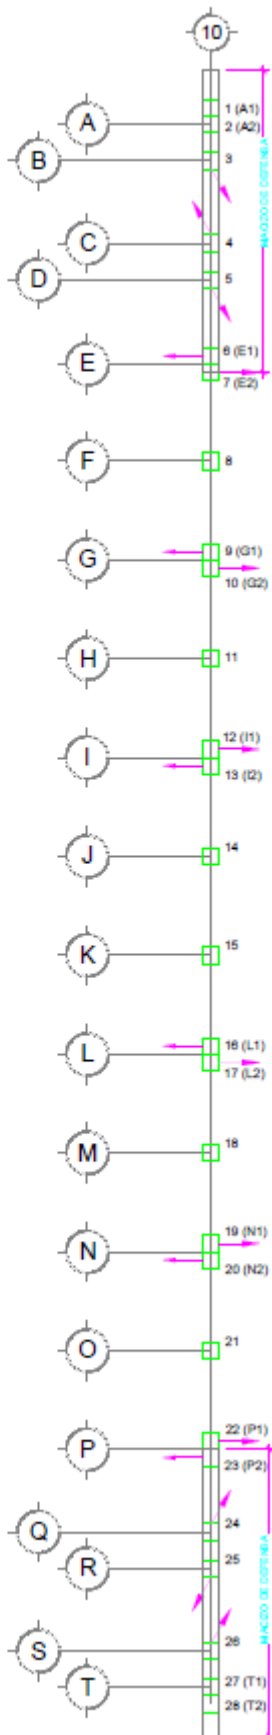
MUELLE INTERNACIONAL 2 - EJE 10

RESUMEN DE DAÑOS		
ESTADO DE PILOTE	SIMBOLOGÍA	CANTIDAD
MUY SEVERO		0
SEVERO		0
MODERADO		0
LEVE		0
SIN DAÑO		28
TOTAL DE PILOTES POR EJE:		28

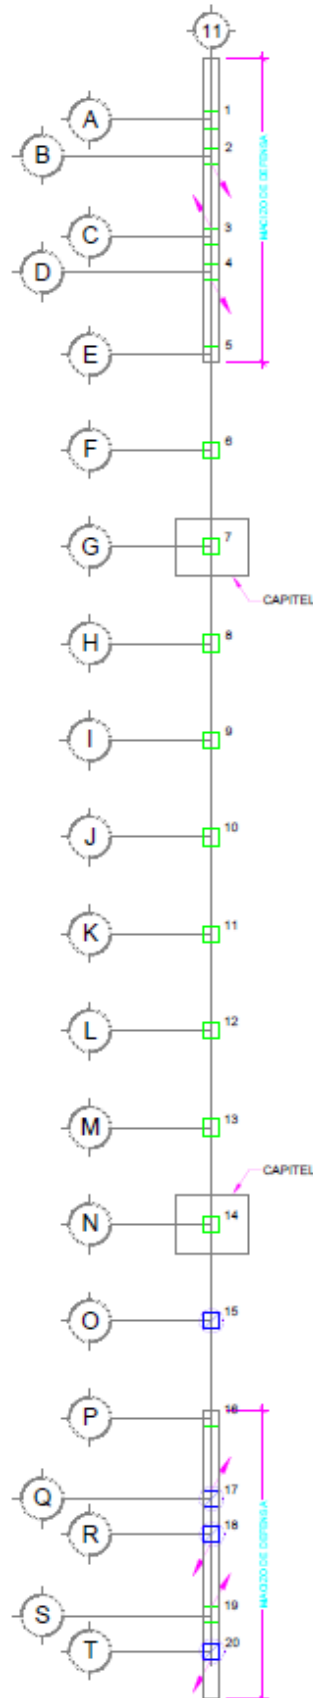
MUELLE INTERNACIONAL 2 - EJE 11

RESUMEN DE DAÑOS		
ESTADO DE PILOTE	SIMBOLOGÍA	CANTIDAD
MUY SEVERO	■	0
SEVERO	■	0
MODERADO	■	0
LEVE	□	4
SIN DAÑO	□	16
TOTAL DE PILOTES POR EJE:		20

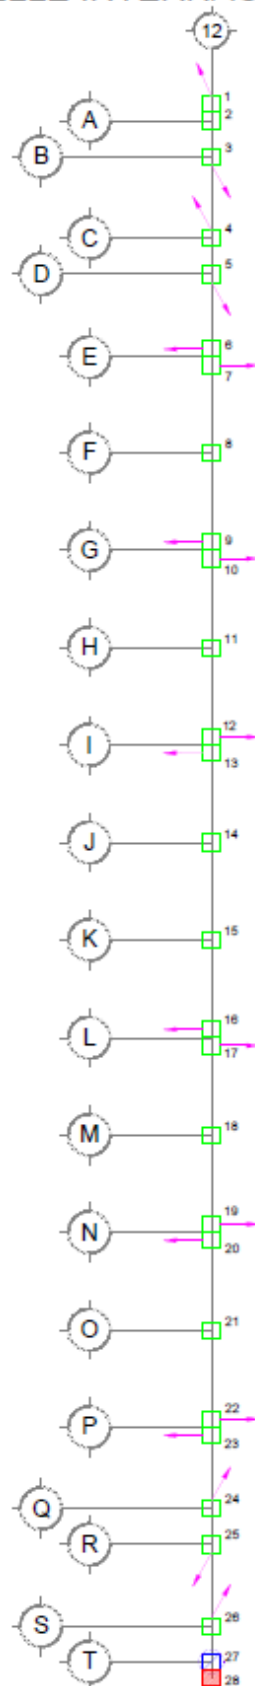
MUELLE INTERNACIONAL 2 - EJE 12

RESUMEN DE DAÑOS		
ESTADO DE PILOTE	SIMBOLOGÍA	CANTIDAD
MUY SEVERO		0
SEVERO		1
MODERADO		0
LEVE		1
SIN DAÑO		26
TOTAL DE PILOTES POR EJE:		28

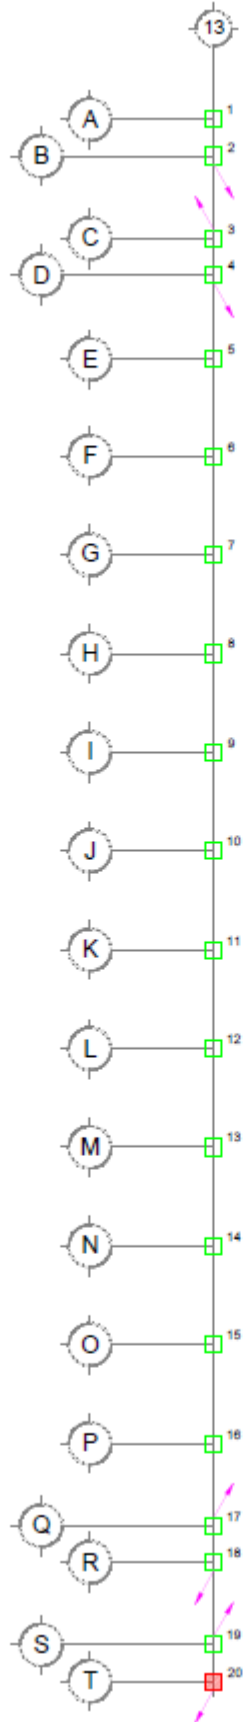
MUELLE INTERNACIONAL 2 - EJE 13

RESUMEN DE DAÑOS		
ESTADO DE PILOTE	SIMBOLOGÍA	CANTIDAD
MUY SEVERO	■	0
SEVERO	■	1
MODERADO	■	0
LEVE	□	0
SIN DAÑO	□	19
TOTAL DE PILOTES POR EJE:		20

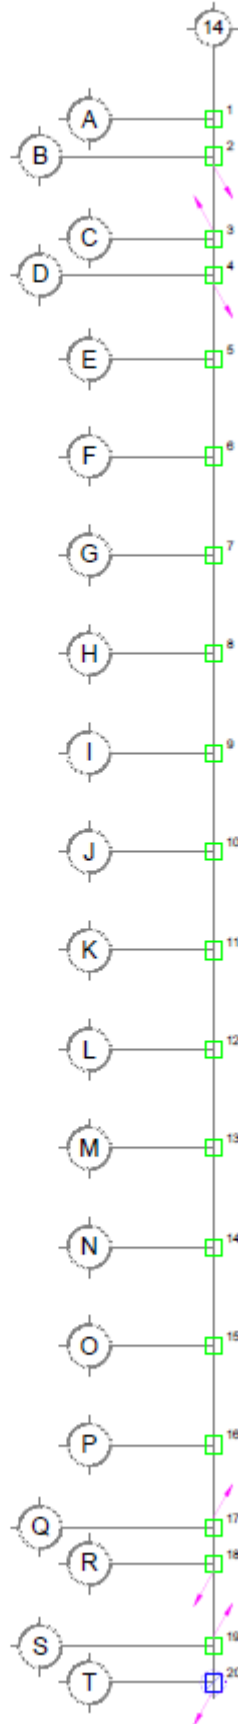
MUELLE INTERNACIONAL 2 - EJE 14

RESUMEN DE DAÑOS		
ESTADO DE PILOTE	SIMBOLOGÍA	CANTIDAD
MUY SEVERO		0
SEVERO		0
MODERADO		0
LEVE		1
SIN DAÑO		19
TOTAL DE PILOTES POR EJE:		20

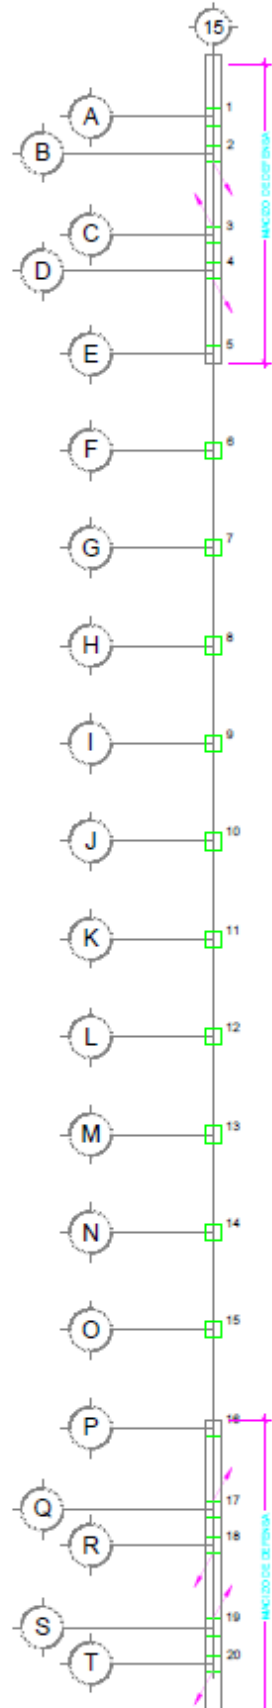
MUELLE INTERNACIONAL 2 - EJE 15

RESUMEN DE DAÑOS		
ESTADO DE PILOTE	SIMBOLOGÍA	CANTIDAD
MUY SEVERO		0
SEVERO		0
MODERADO		0
LEVE		0
SIN DAÑO		20
TOTAL DE PILOTES POR EJE:		20

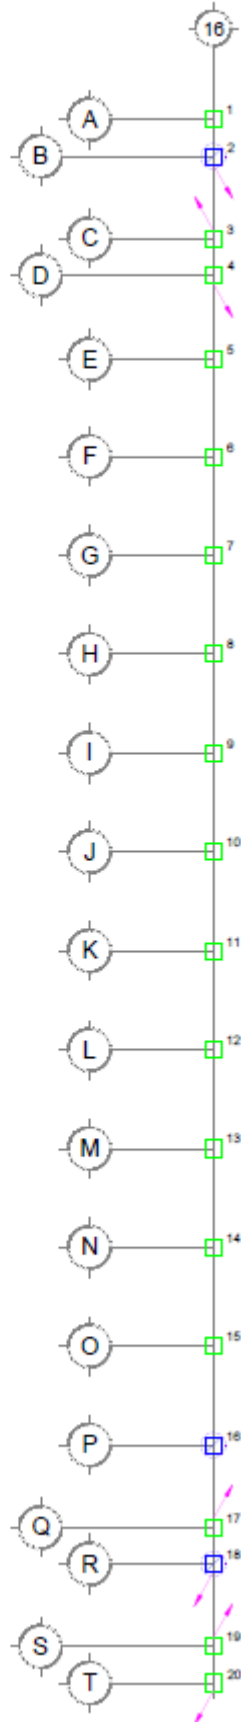
MUELLE INTERNACIONAL 2 - EJE 16

RESUMEN DE DAÑOS		
ESTADO DE PILOTE	SIMBOLOGÍA	CANTIDAD
MUY SEVERO	■	0
SEVERO	■	0
MODERADO	■	0
LEVE	□	3
SIN DAÑO	□	17
TOTAL DE PILOTES POR EJE:		20

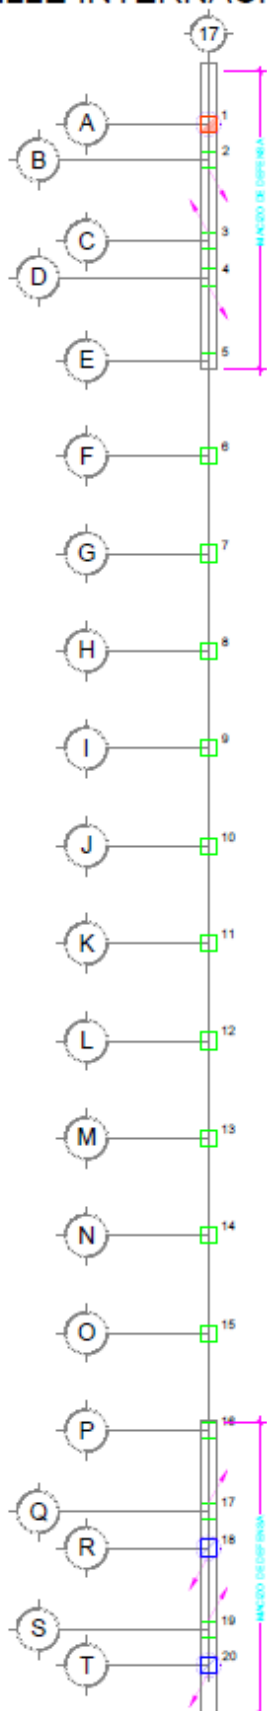
MUELLE INTERNACIONAL 2 - EJE 17

ESTADO DE PILOTE	SIMBOLOGÍA	CANTIDAD
MUY SEVERO		0
SEVERO		0
MODERADO		1
LEVE		2
SIN DAÑO		17
TOTAL DE PILOTES POR EJE:		20

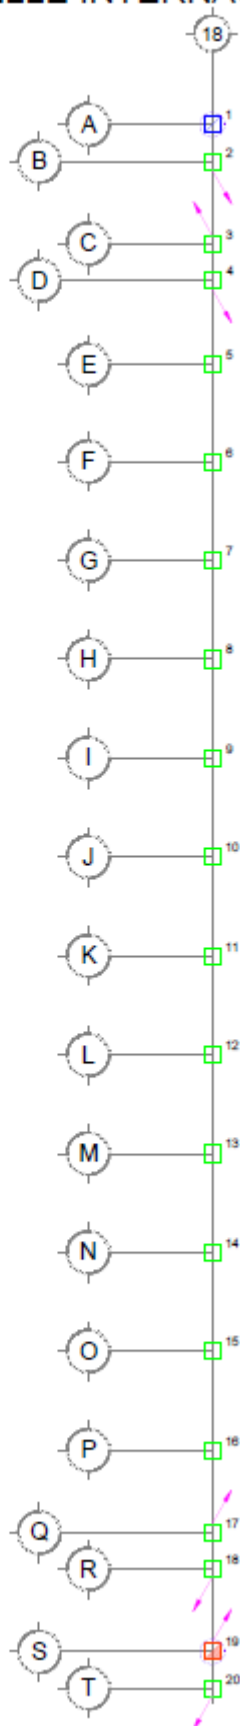
MUELLE INTERNACIONAL 2 - EJE 18

RESUMEN DE DAÑOS		
ESTADO DE PILOTE	SIMBOLOGÍA	CANTIDAD
MUY SEVERO	■	0
SEVERO	□	0
MODERADO	□	1
LEVE	□	1
SIN DAÑO	□	18
TOTAL DE PILOTES POR EJE:		20

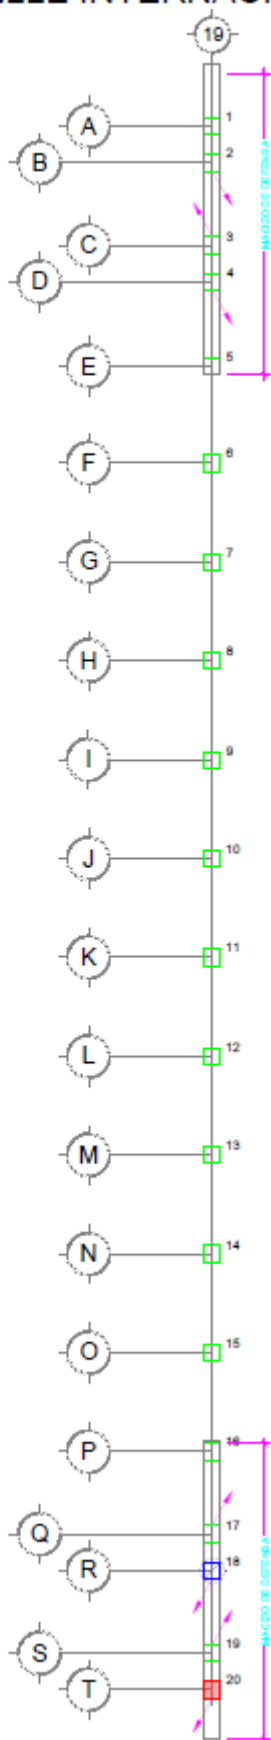
MUELLE INTERNACIONAL 2 - EJE 19

RESUMEN DE DAÑOS		
ESTADO DE PILOTE	SIMBOLOGÍA	CANTIDAD
MUY SEVERO		0
SEVERO		1
MODERADO		0
LEVE		1
SIN DAÑO		18
TOTAL DE PILOTES POR EJE:		20

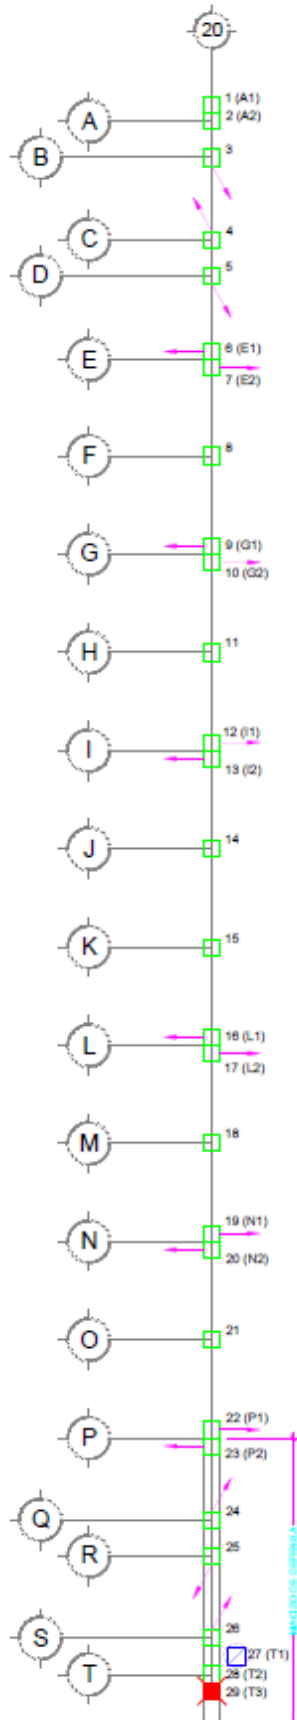
MUELLE INTERNACIONAL 2 - EJE 20

RESUMEN DE DAÑOS		
ESTADO DE PILOTE	SIMBOLOGÍA	CANTIDAD
MUY SEVERO		1
SEVERO		0
MODERADO		0
LEVE		1
SIN DAÑO		27
TOTAL DE PILOTES POR EJE:		29

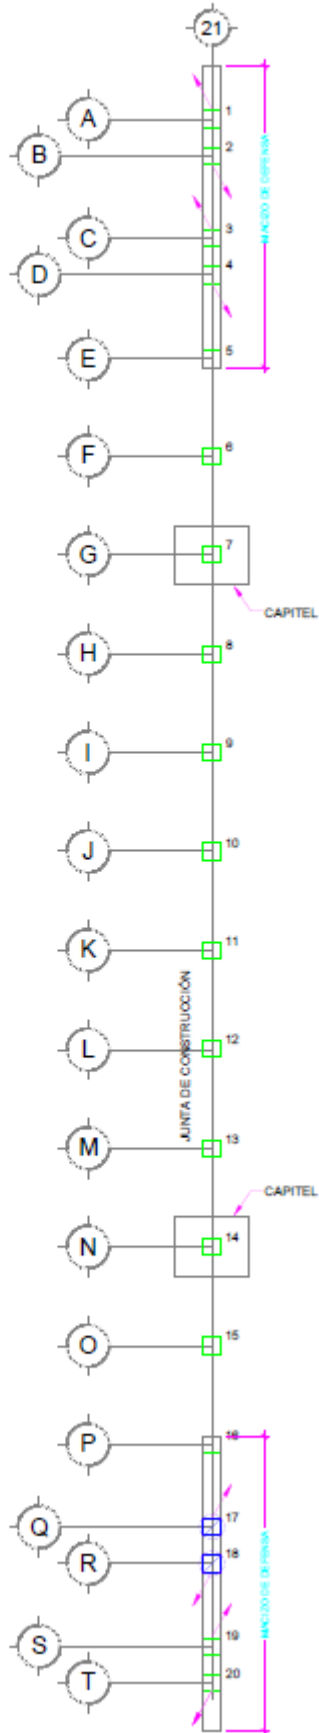
MUELLE INTERNACIONAL 2 - EJE 21

RESUMEN DE DAÑOS		
ESTADO DE PILOTE	SIMBOLOGÍA	CANTIDAD
MUY SEVERO		0
SEVERO		0
MODERADO		0
LEVE		2
SIN DAÑO		18
TOTAL DE PILOTES POR EJE:		20

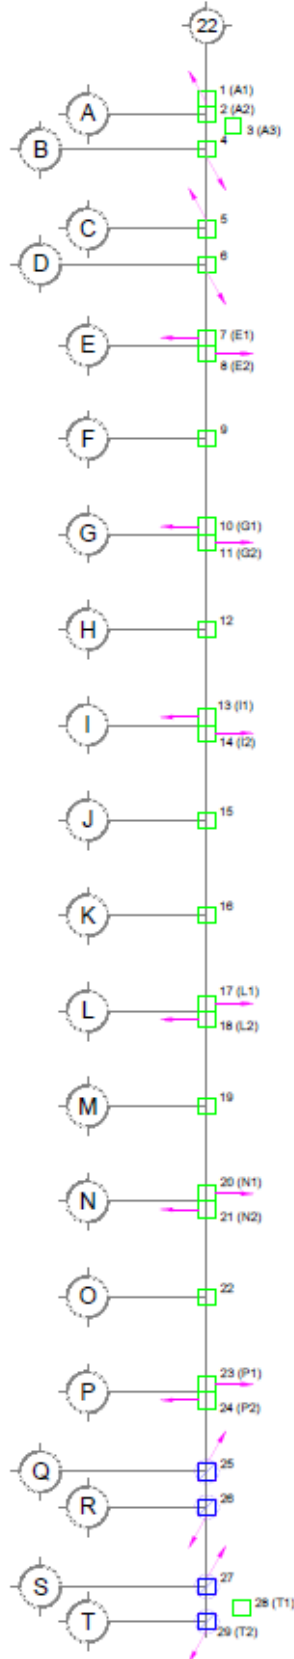
MUELLE INTERNACIONAL 2 - EJE 22

RESUMEN DE DAÑOS		
ESTADO DE PILOTE	SIMBOLOGÍA	CANTIDAD
MUY SEVERO		0
SEVERO		0
MODERADO		0
LEVE		4
SIN DAÑO		25
TOTAL DE PILOTES POR EJE:		29

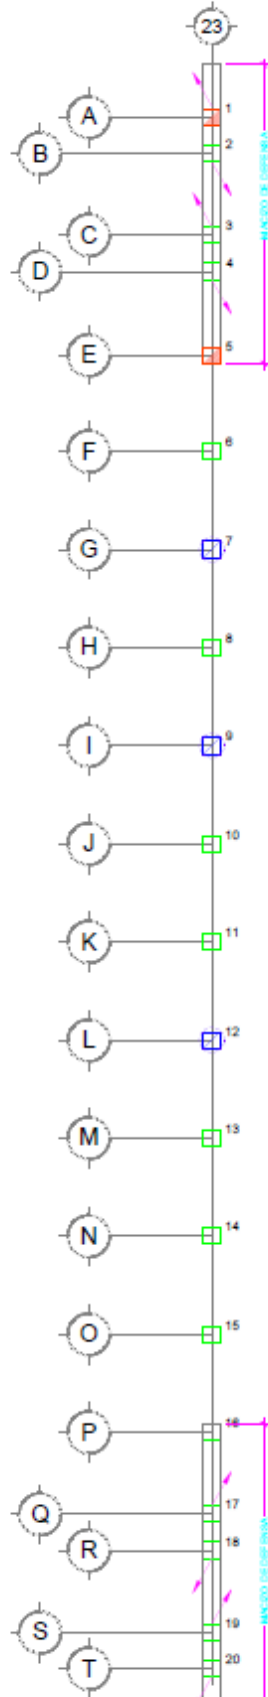
MUELLE INTERNACIONAL 2 - EJE 23

RESUMEN DE DAÑOS		
ESTADO DE PILOTE	SIMBOLOGÍA	CANTIDAD
MUY SEVERO	■	0
SEVERO	□	0
MODERADO	□	2
LEVE	□	3
SIN DAÑO	□	15
TOTAL DE PILOTES POR EJE:		20

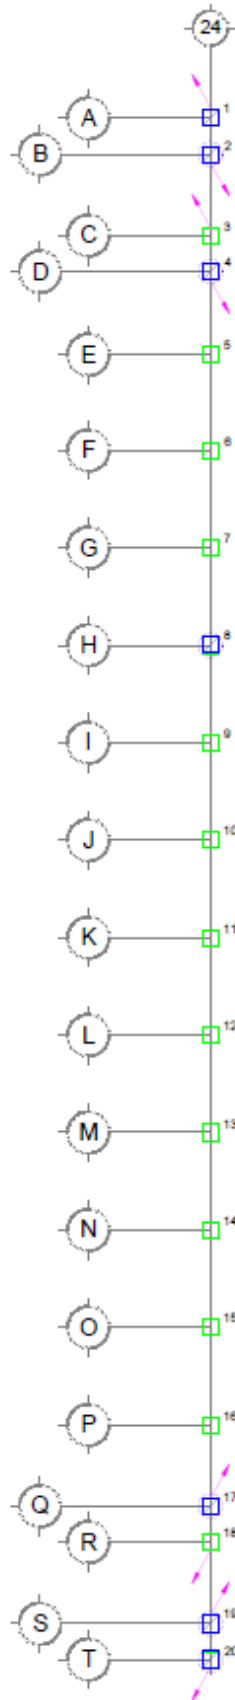
MUELLE INTERNACIONAL 2 - EJE 24

RESUMEN DE DAÑOS		
ESTADO DE PILOTE	SIMBOLOGÍA	CANTIDAD
MUY SEVERO	■	0
SEVERO	■	0
MODERADO	■	0
LEVE	□	7
SIN DAÑO	□	13
TOTAL DE PILOTES POR EJE:		20

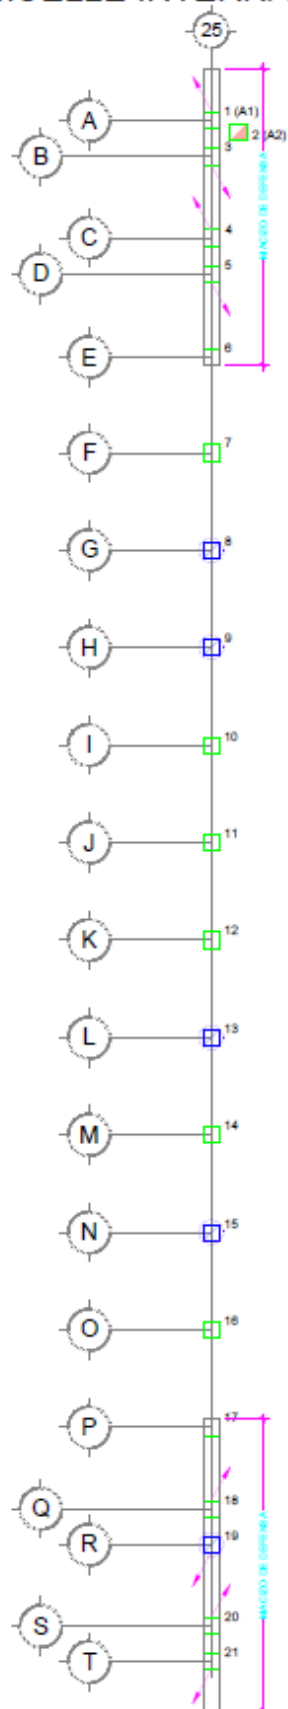
MUELLE INTERNACIONAL 2 - EJE 25

RESUMEN DE DAÑOS		
ESTADO DE PILOTE	SIMBOLOGÍA	CANTIDAD
MUY SEVERO		0
SEVERO		0
MODERADO		1
LEVE		5
SIN DAÑO		15
TOTAL DE PILOTES POR EJE:		21

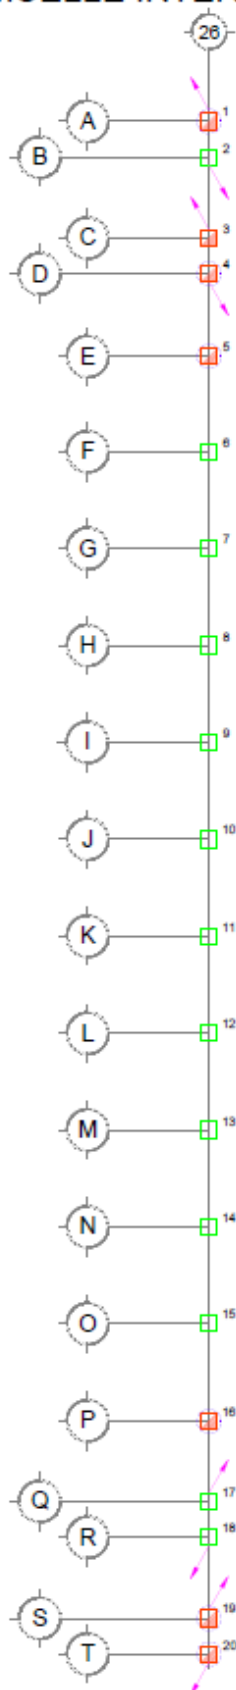
MUELLE INTERNACIONAL 2 - EJE 26

RESUMEN DE DAÑOS		
ESTADO DE PILOTE	SIMBOLOGÍA	CANTIDAD
MUY SEVERO		0
SEVERO		0
MODERADO		7
LEVE		0
SIN DAÑO		19
TOTAL DE PILOTES POR EJE:		20

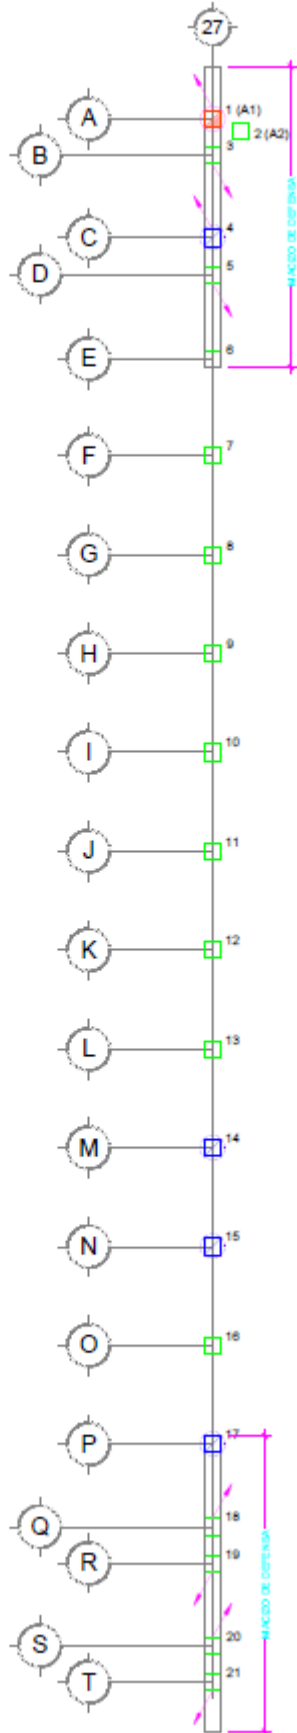
MUELLE INTERNACIONAL 2 - EJE 27

RESUMEN DE DAÑOS		
ESTADO DE PILOTE	SIMBOLOGÍA	CANTIDAD
MUY SEVERO		0
SEVERO		0
MODERADO		1
LEVE		3
SIN DAÑO		17
TOTAL DE PILOTES POR EJE:		21

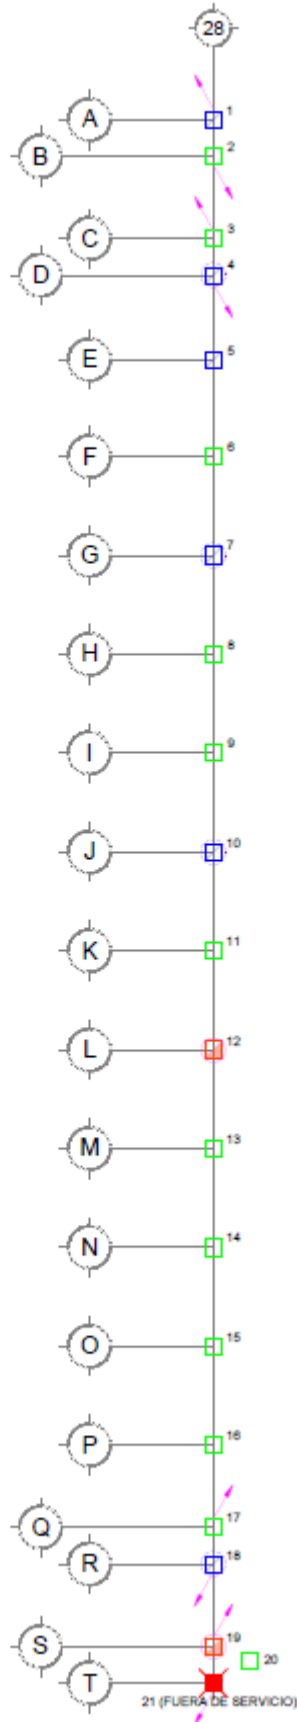
MUELLE INTERNACIONAL 2 - EJE 28

RESUMEN DE DAÑOS		
ESTADO DE PILOTE	SIMBOLOGÍA	CANTIDAD
MUY SEVERO		1
SEVERO		0
MODERADO		2
LEVE		7
SIN DAÑO		11
TOTAL DE PILOTES POR EJE:		21

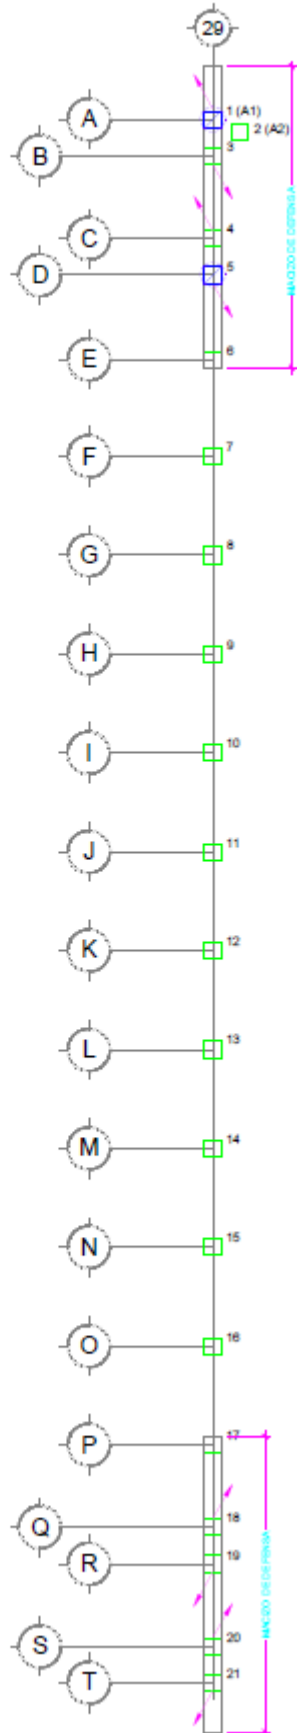
MUELLE INTERNACIONAL 2 - EJE 29

RESUMEN DE DAÑOS		
ESTADO DE PILOTE	SIMBOLOGÍA	CANTIDAD
MUY SEVERO		0
SEVERO		0
MODERADO		0
LEVE		2
SIN DAÑO		19
TOTAL DE PILOTES POR EJE:		21

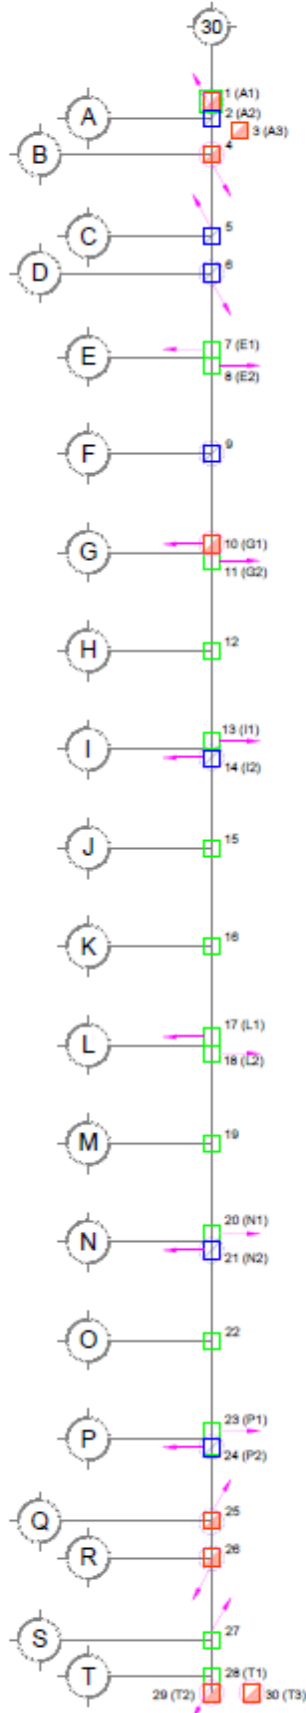
MUELLE INTERNACIONAL 2 - EJE 30

RESUMEN DE DAÑOS		
ESTADO DE PILOTE	SIMBOLOGÍA	CANTIDAD
MUY SEVERO		0
SEVERO		0
MODERADO		7
LEVE		7
SIN DAÑO		16
TOTAL DE PILOTES POR EJE:		30

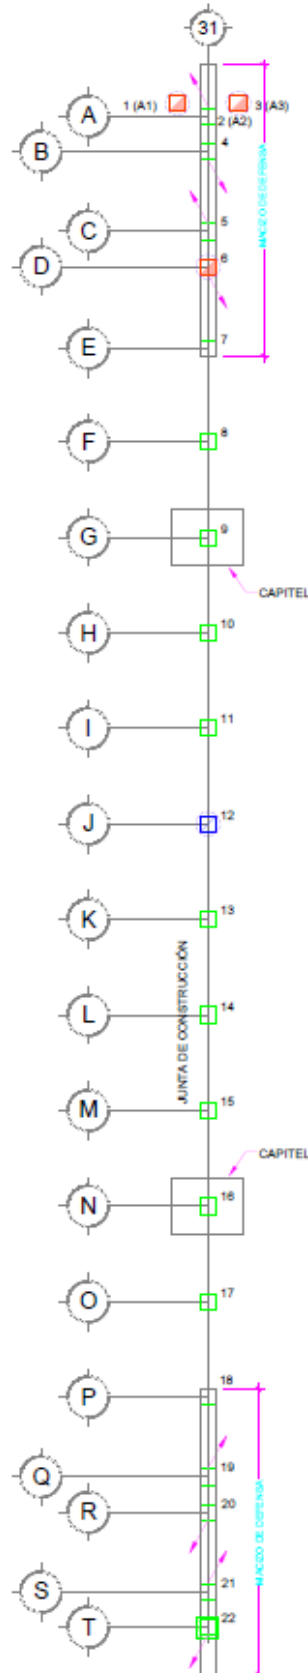
MUELLE INTERNACIONAL 2 - EJE 31

RESUMEN DE DAÑOS		
ESTADO DE PILOTE	SIMBOLOGÍA	CANTIDAD
MUY SEVERO	■	0
SEVERO	□	0
MODERADO	◻	3
LEVE	◻	1
SIN DAÑO	□	18
TOTAL DE PILOTES POR EJE:		22

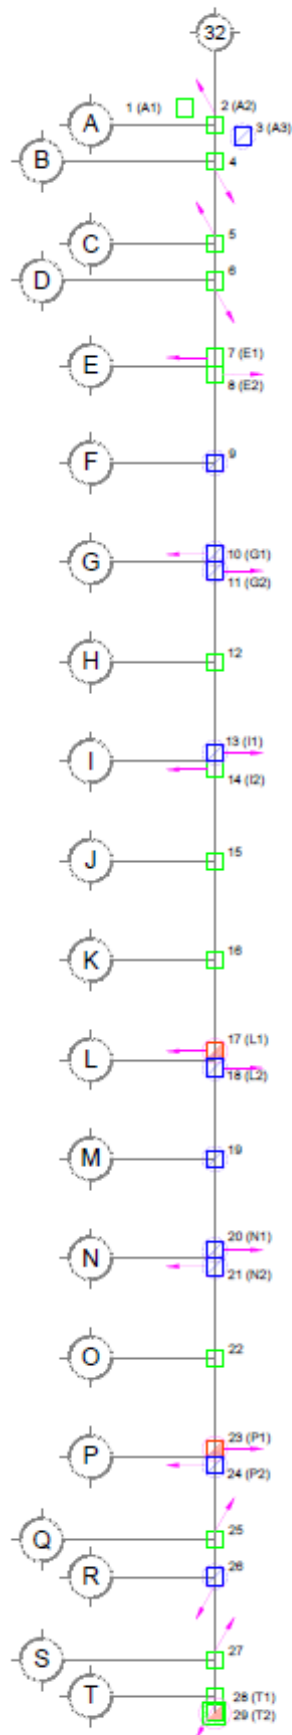
MUELLE INTERNACIONAL 2 - EJE 32

RESUMEN DE DAÑOS		
ESTADO DE PILOTE	SIMBOLOGÍA	CANTIDAD
MUY SEVERO		0
SEVERO		0
MODERADO		3
LEVE		11
SIN DAÑO		15
TOTAL DE PILOTES POR EJE:		29

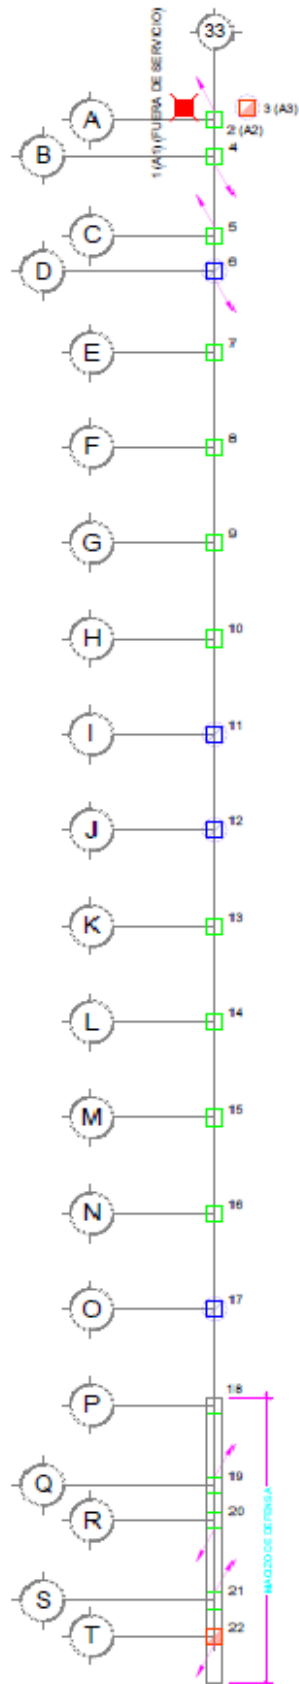
MUELLE INTERNACIONAL 2 - EJE 33

RESUMEN DE DAÑOS		
ESTADO DE PILOTE	SIMBOLOGÍA	CANTIDAD
MUY SEVERO	■	1
SEVERO	■	0
MODERADO	■	2
LEVE	□	4
SIN DAÑO	□	15
TOTAL DE PILOTES POR EJE:		22

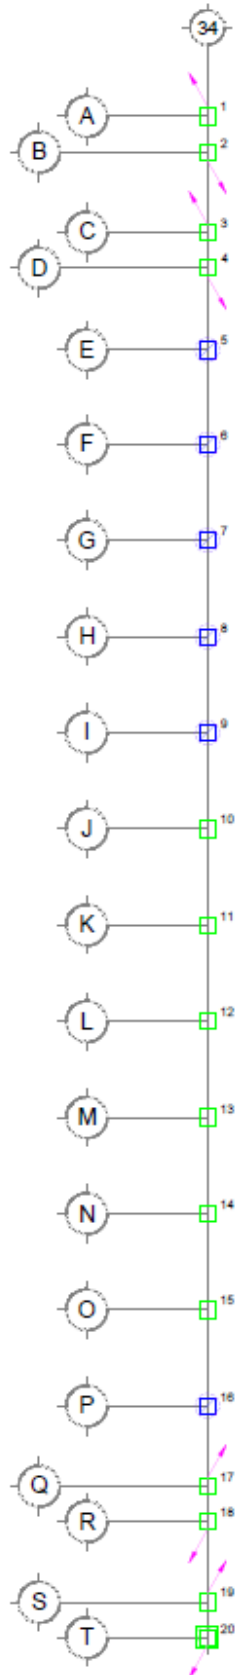
MUELLE INTERNACIONAL 2 - EJE 34

RESUMEN DE DAÑOS		
ESTADO DE PILOTE	SIMBOLOGÍA	CANTIDAD
MUY SEVERO		0
SEVERO		0
MODERADO		0
LEVE		6
SIN DAÑO		14
TOTAL DE PILOTES POR EJE:		20

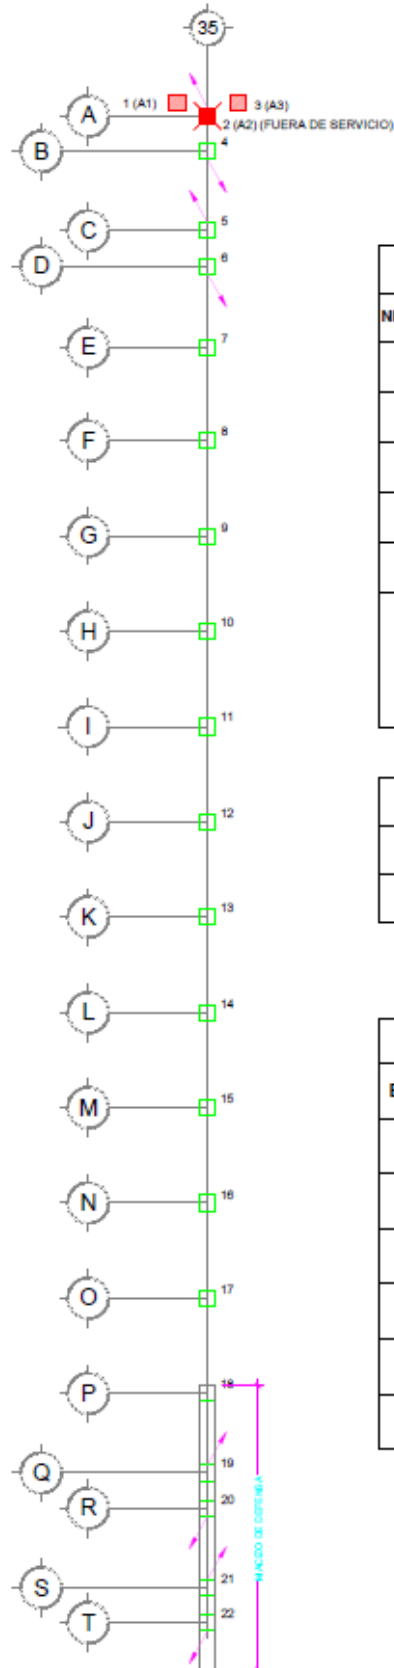
MUELLE INTERNACIONAL 2 - EJE 35

RESUMEN DE DAÑOS		
ESTADO DE PILOTE	SIMBOLOGÍA	CANTIDAD
MUY SEVERO	★	1
SEVERO	■	2
MODERADO	◻	0
LEVE	◻	0
SIN DAÑO	◻	19
TOTAL DE PILOTES POR EJE:		22

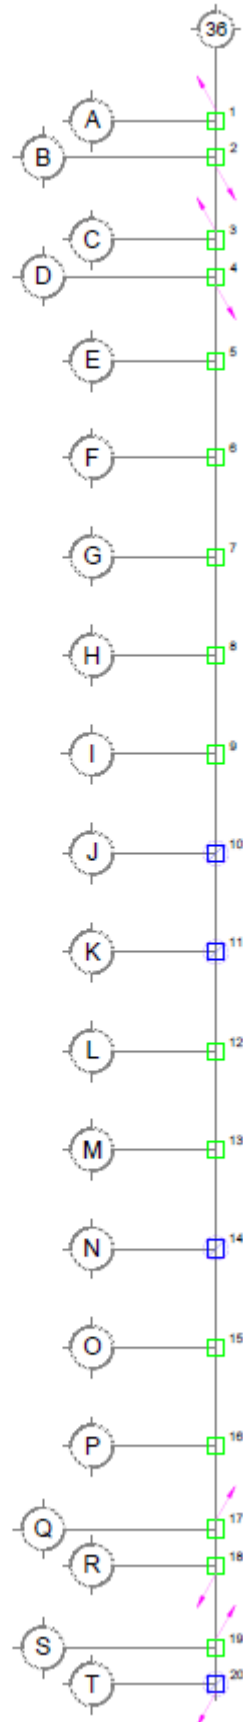
MUELLE INTERNACIONAL 2 - EJE 36

RESUMEN DE DAÑOS		
ESTADO DE PILOTE	SIMBOLOGÍA	CANTIDAD
MUY SEVERO	■	0
SEVERO	■	0
MODERADO	■	0
LEVE	□	4
SIN DAÑO	□	16
TOTAL DE PILOTES POR EJE:		20

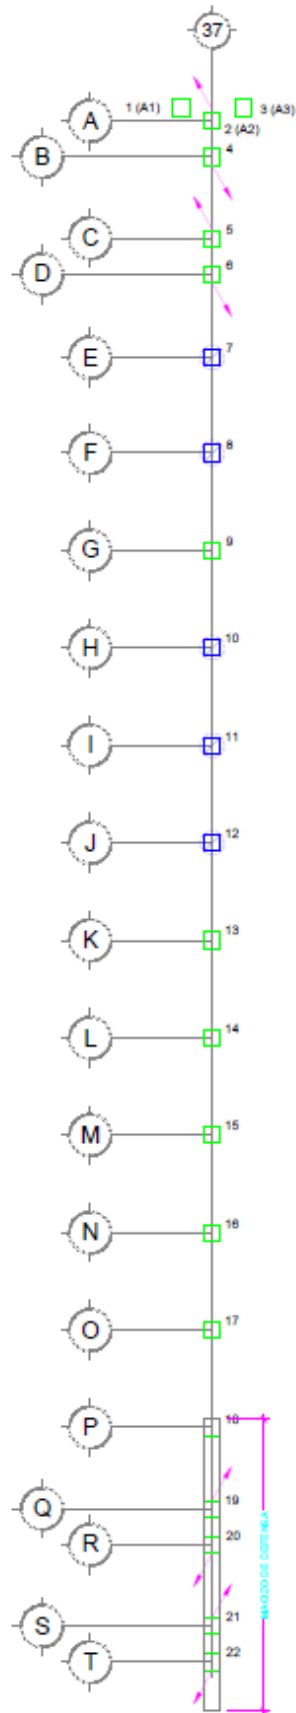
MUELLE INTERNACIONAL 2 - EJE 37

RESUMEN DE DAÑOS		
ESTADO DE PILOTE	SIMBOLOGÍA	CANTIDAD
MUY SEVERO	■	0
SEVERO	□	0
MODERADO	□	0
LEVE	□	5
SIN DAÑO	□	17
TOTAL DE PILOTES POR EJE:		22

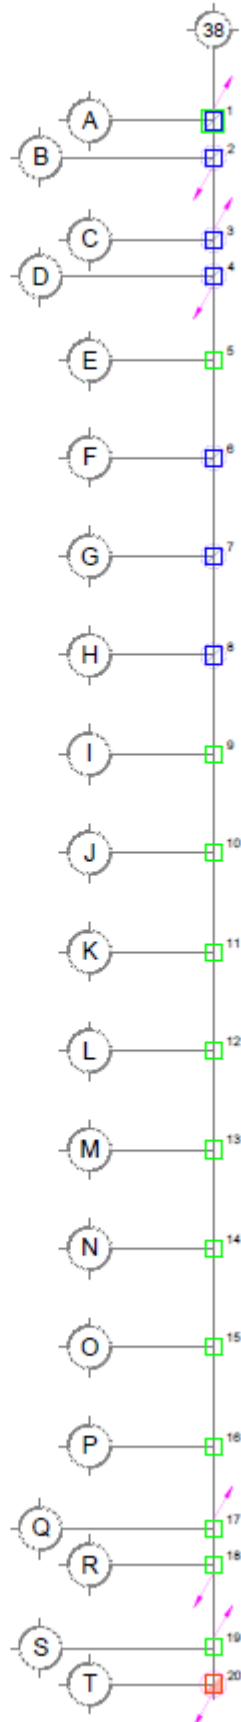
MUELLE INTERNACIONAL 2 - EJE 38

RESUMEN DE DAÑOS		
ESTADO DE PILOTE	SIMBOLOGÍA	CANTIDAD
MUY SEVERO	■	0
SEVERO	■	0
MODERADO	▣	1
LEVE	□	7
SIN DAÑO	□	12
TOTAL DE PILOTES POR EJE:		20

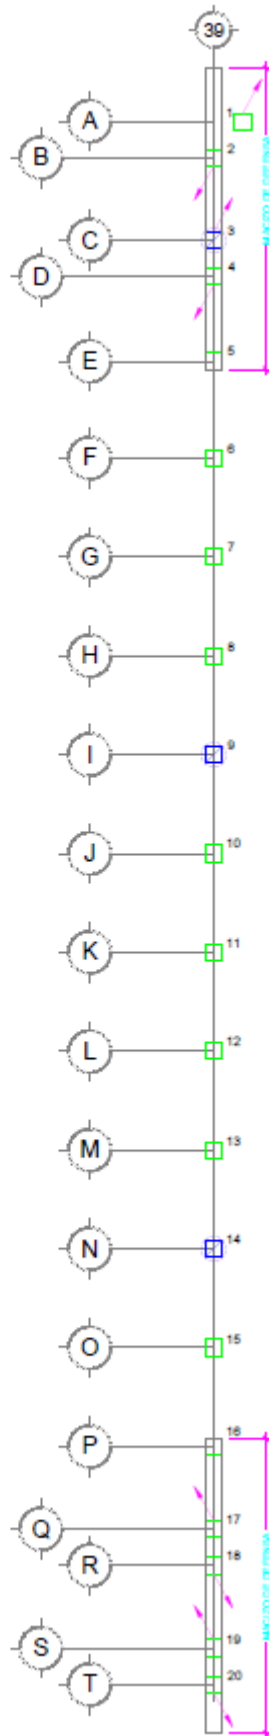
MUELLE INTERNACIONAL 2 - EJE 39

RESUMEN DE DAÑOS		
ESTADO DE PILOTE	SIMBOLOGÍA	CANTIDAD
MUY SEVERO		0
SEVERO		0
MODERADO		0
LEVE		3
SIN DAÑO		17
TOTAL DE PILOTES POR EJE:		20

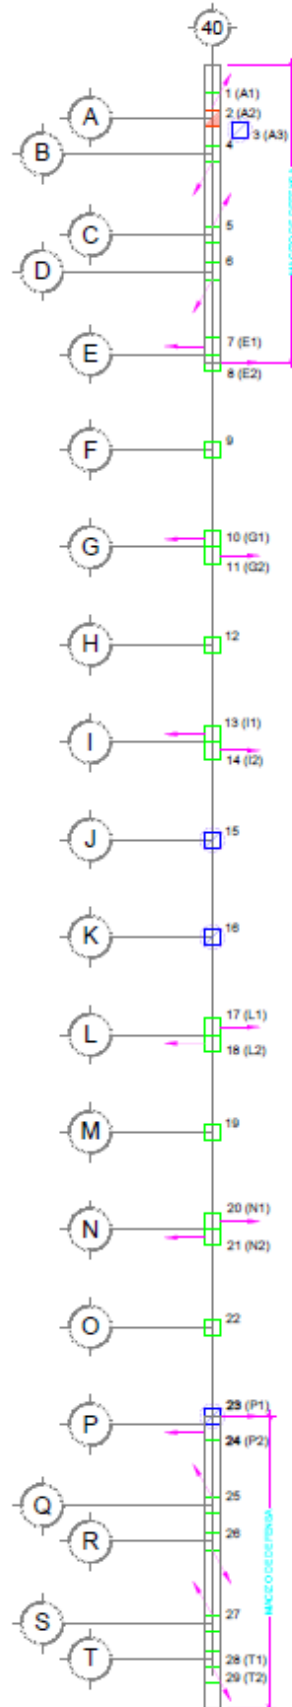
MUELLE INTERNACIONAL 2 - EJE 40

RESUMEN DE DAÑOS		
ESTADO DE PILOTE	SIMBOLOGÍA	CANTIDAD
MUY SEVERO		0
SEVERO		0
MODERADO		1
LEVE		4
SIN DAÑO		24
TOTAL DE PILOTES POR EJE:		29

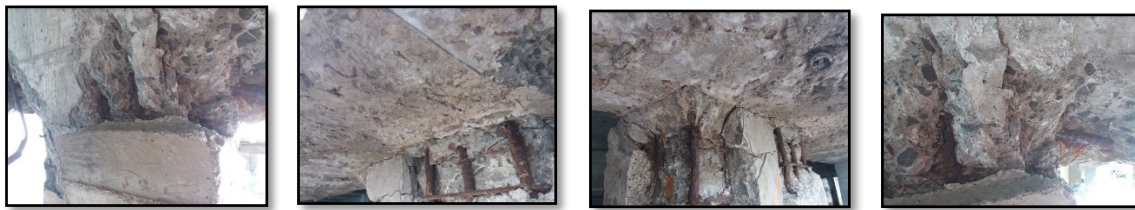
Fotografía 1-9 Desprendimiento del hormigón

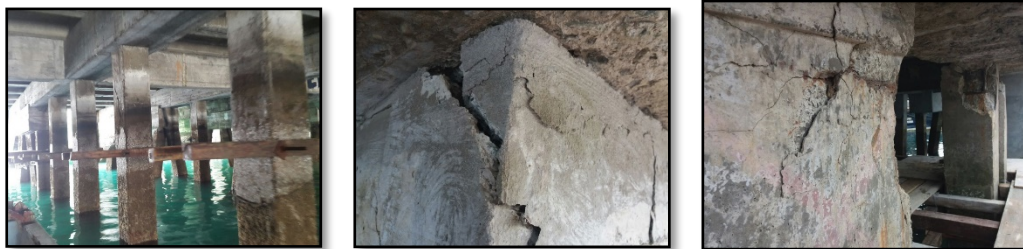
Fotografía 1-10 Pilotes fisurado

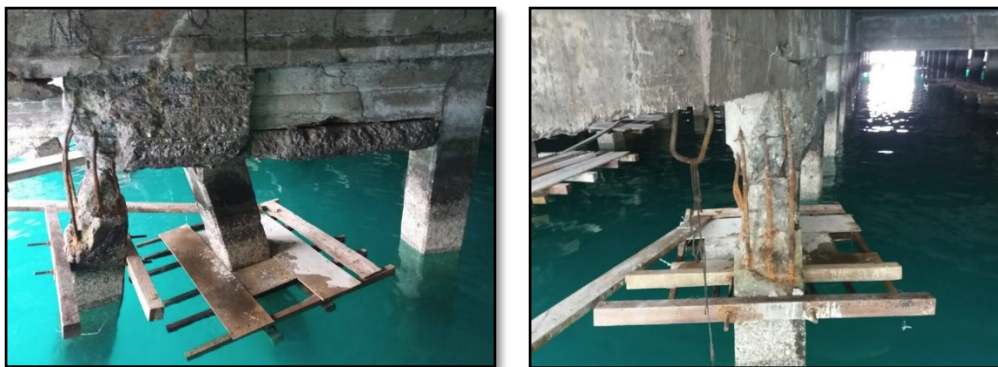
Fotografía 1-11 Pilote sin estribos

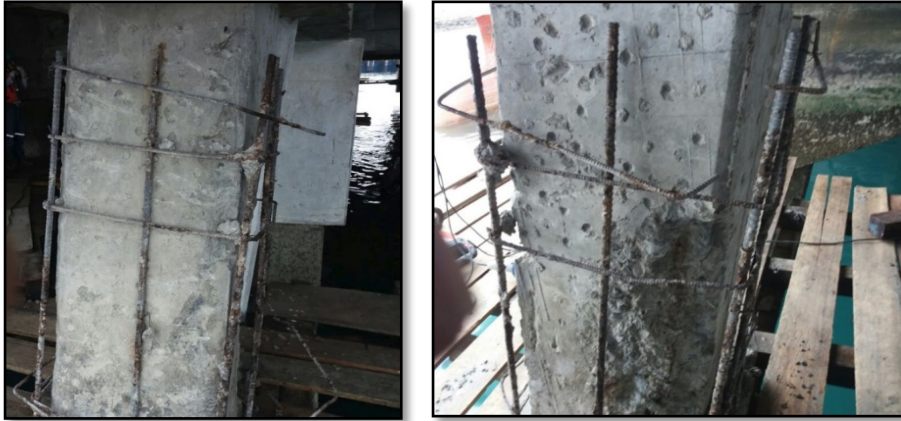
Fotografía 1-12 Pilotes con estribos de mayor espaciamiento

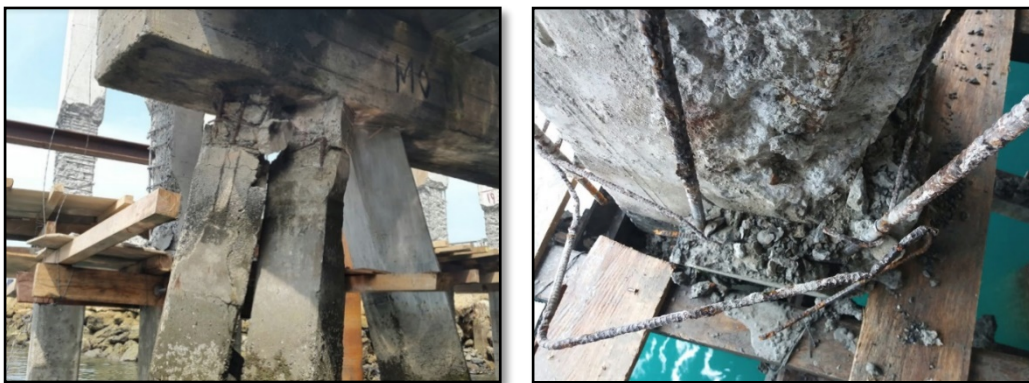
Fotografía 1-13 Efecto de columna corta
