**UNIVERSIDAD DE ESPECIALIDADES ESPÍRITU SANTO
FACULTAD DE ARQUITECTURA E INGENIERÍA CIVIL**

**“ANÁLISIS DE LAS NORMATIVAS PARA DIAGNÓSTICOS DE REDES DE
ALCANTARILLADO SANITARIO APLICANDO EL EQUIPO CCTV”**

**TRABAJO DE TITULACIÓN QUE SE PRESENTA COMO REQUISITO PREVIO PARA LA
OBTENCIÓN DEL TÍTULO DE INGENIERO CIVIL**

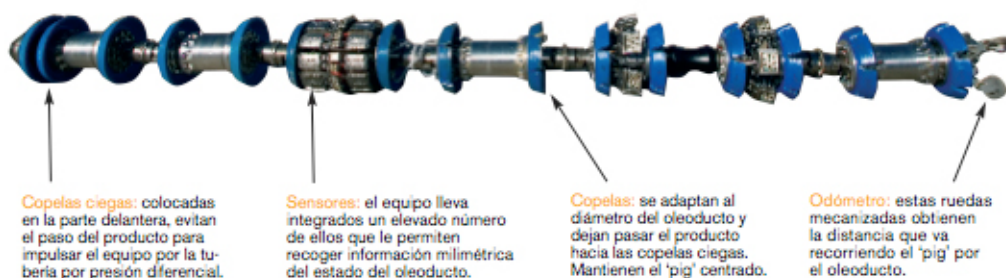
Después del 2001, siendo el año en que Interagua toma concesión del control y manejo del sistema de agua potable y alcantarillado de la ciudad, se fue implementando nueva tecnología con el transcurso de los años, siendo el equipo conocido como mandril, uno de los pioneros en usarse para inspecciones de tuberías en Ecuador, sin embargo su aplicación era limitada al no permitir conocer visiblemente el estado de las tuberías, como se muestra en la figura 2.1.

Figura 2.1: Equipo de inspección de tuberías, denominado “mandril”

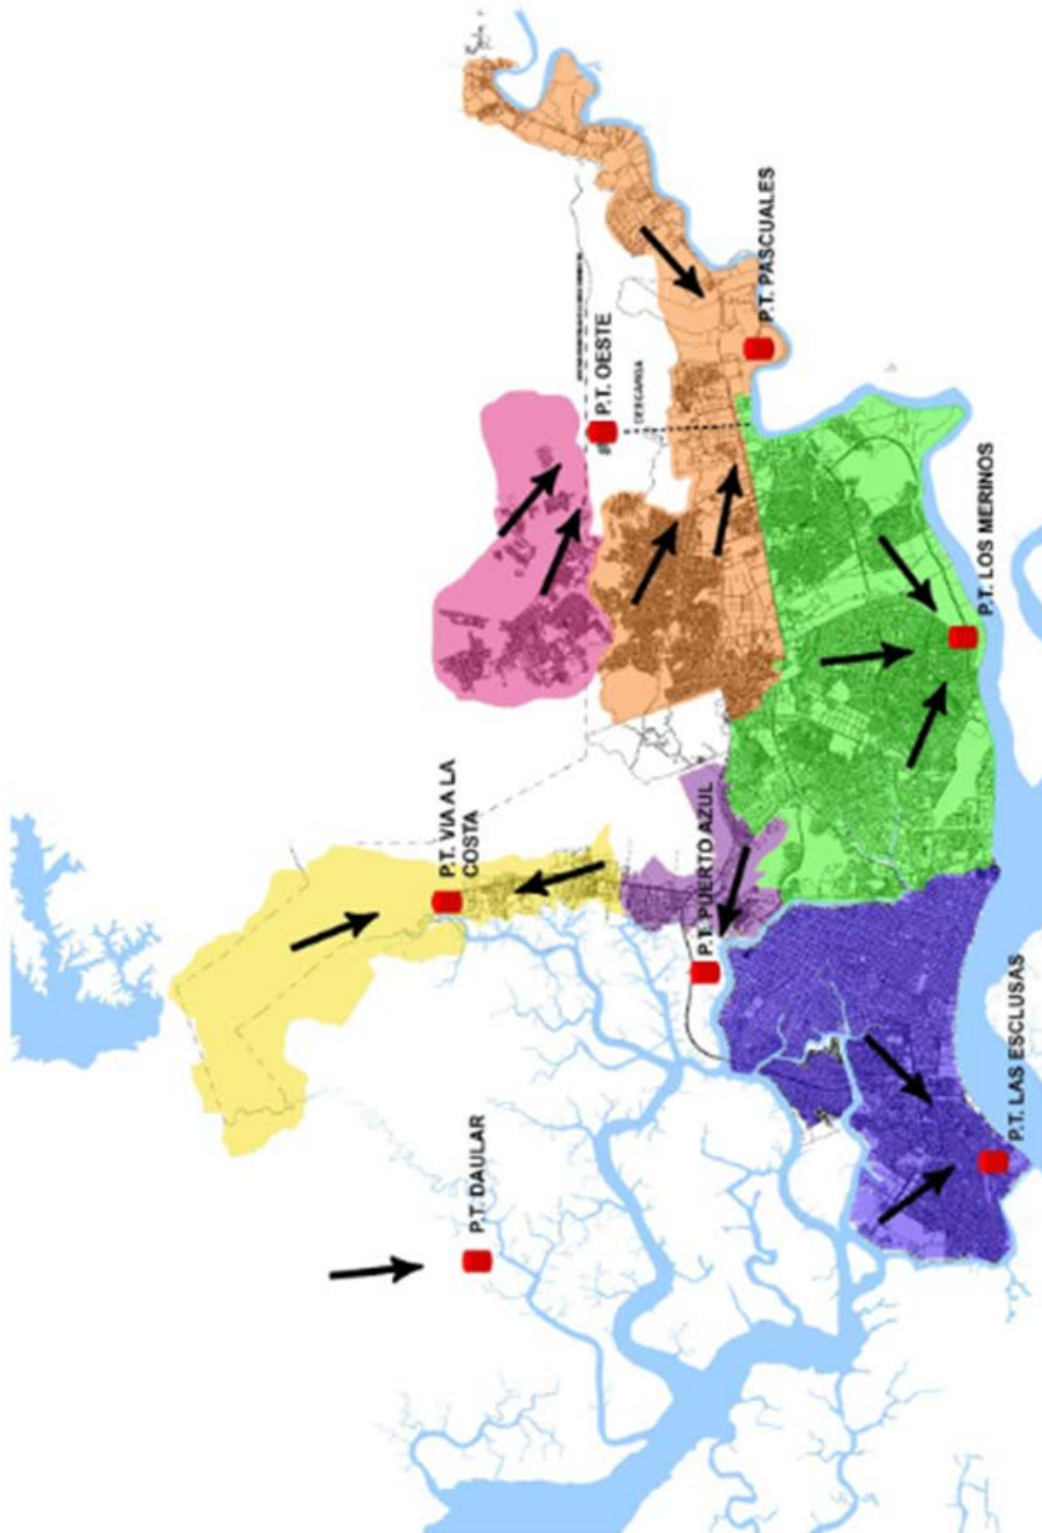
ID	Cuenca
1	P.T. Las Esclusas
2	P.T. Los Merinos
3	P.T. Pascuales
4	P.T. Daular
5	P.T. Oeste
6	P.T. Puerto Azul
7	P.T. Vía a la costa

Figura 2.2: Mapa esquemático de cuencas de drenaje del alcantarillado sanitario de la ciudad de Guayaquil

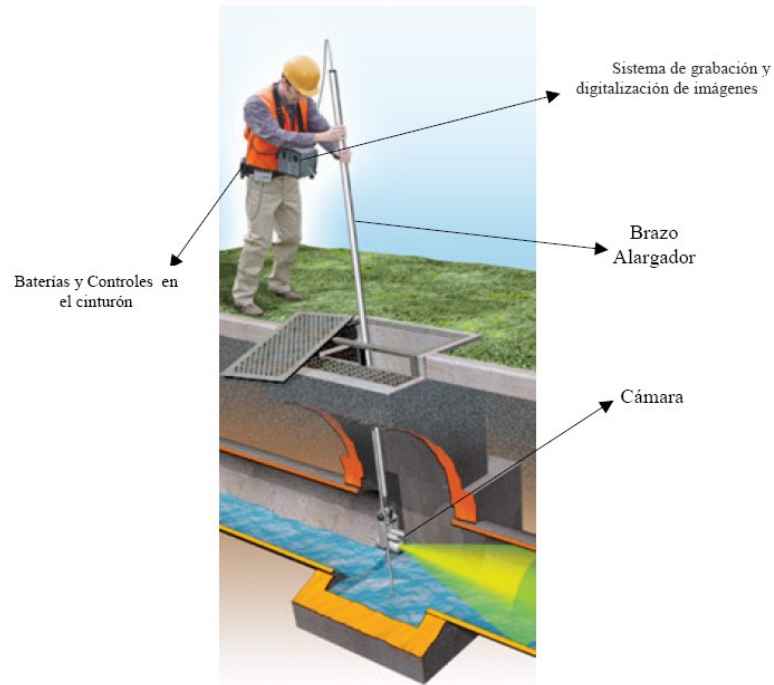
El sistema estacionario consiste en que la persona que realiza la inspección, debe introducir el equipo en el pozo de inspección como se muestra la figura 2.2, el cual va grabando y tomando fotos del interior de la tubería mediante una cámara con un alto zoom de alcance. Las imágenes y grabaciones son transmitidas directamente a la pantalla, como se muestra en la figura 2.2 Existen diferentes equipos para inspecciones de tipo estacionario, que varían en la calidad de las imágenes y el alcance

Figura 2.3: Inspección usando Circuito Cerrado de Televisión con sistema estacionario.

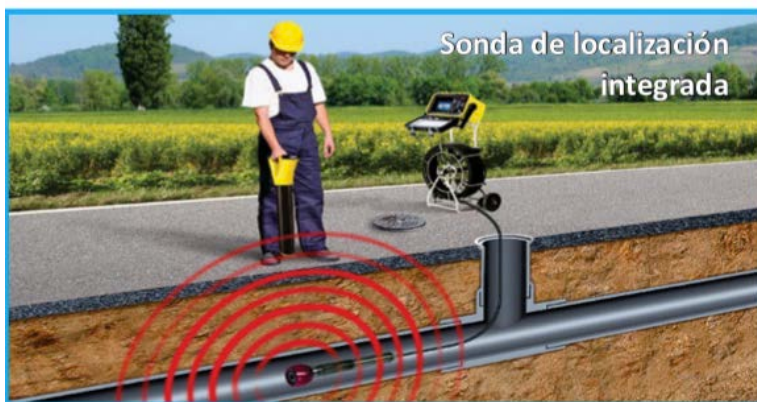
El uso del equipo CCTV con cámara con sistema de empuje manual es usado para tuberías de diámetros pequeños, y como su nombre lo indica consiste en un cabezal que es empujado manualmente a través de la tubería. Se introduce el cabezal al interior de la tubería a través de un pozo de inspección como se observa en la figura 2.3, el cual con la cámara se va grabando y tomando imágenes del interior de la tubería, que son transmitidas al monitor del operador (Organización Panamericana de Salud, 2005). Algunas de las características que representan al equipo CCTV con empuje manual es que debe tener una visión clara que permitan imágenes de calidad

para poder observar con mayor precisión el interior de las tuberías. Además, el cabezal está integrado con un sistema de luces que brinda iluminación para acceder a lugares oscuros.

Figura 2.4: Inspección con CCTV con sistema de empuje manual

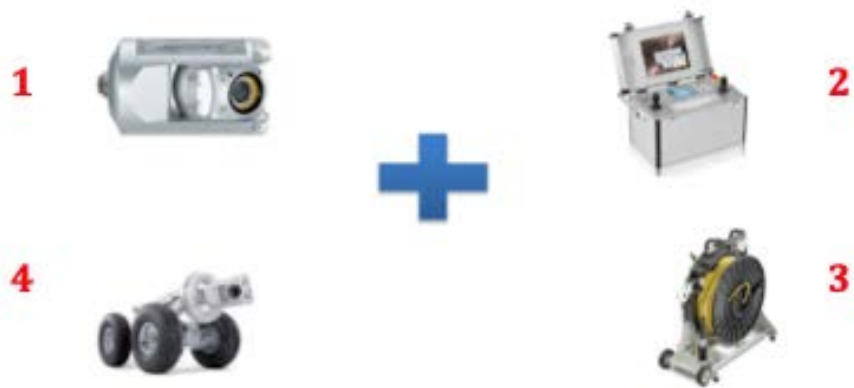
Para propósito de esta investigación, se inspeccionará específicamente con los equipos del sistema móvil convencional debido que son los que se usan actualmente en Ecuador, y serán explicados a continuación. Como se muestra en la figura 2.4, los equipos para inspecciones con CCTV de tipo móvil, se integran de 4 componentes como son:

- **3) El carrete del cable**, le permite al robot alcanzar grandes distancias en el interior de la tubería. Existen equipos que permiten movilizarse hasta 250m de distancia. El cable usado para inspecciones con CCTV es de material flexible, que permite mayor facilidad de movimiento.

- **4) El tractor de la cámara**, que viene integrado con ruedas para moverse en el interior de la tubería. Su función es servir de soporte para la cámara.

Figura 2.5: Componentes que integran el equipo de CCTV con sistema móvil.

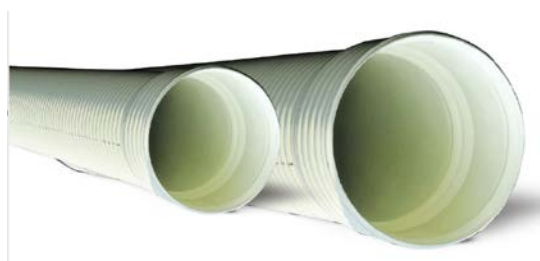
La tubería Novafort se diferencia visualmente de la Novaloc, debido que las paredes internas del tubo son lisas y las paredes externas son corrugadas, como se muestra en la figura 2.6.

Figura 2.6: Tubería Novafort de PVC – Superficie interna lisa y superficie externa corrugada.

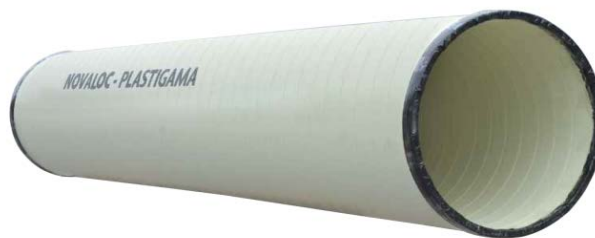
En cambio, las tuberías Novaloc son fabricadas para que las superficies de las paredes internas y externas del tubo sean lisas, como se muestra en la figura 2.7. Además, la tubería Novaloc es fabricada con unión elastomérica en sus bordes para brindar mayor hermeticidad.

Figura 2.7: Tubería Novaloc de PVC – Superficie interna y externa lisa.

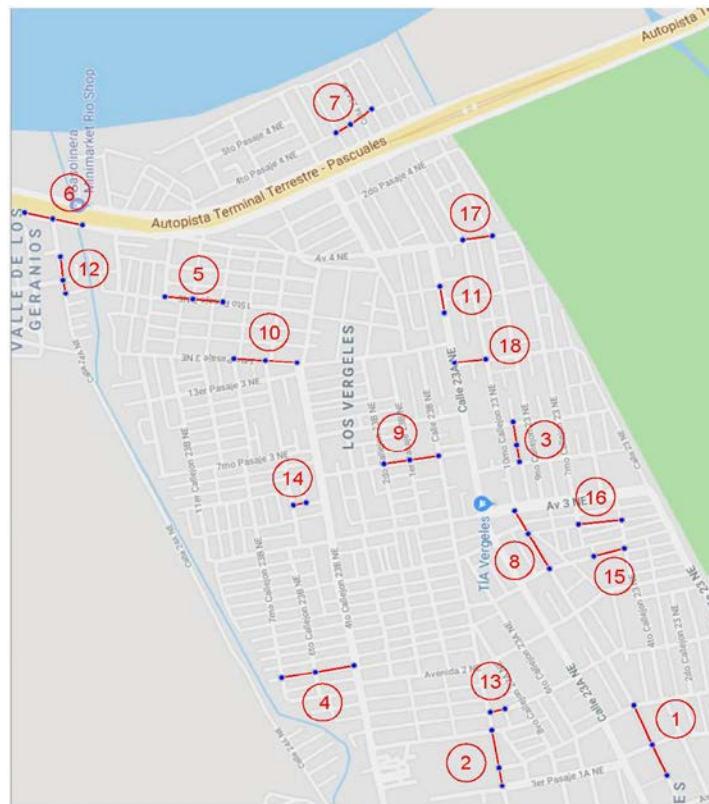
2848,56mt, de los cuales se logró obtener información de 1831,30mt de tuberías correspondiendo al 64,29%. Como se mencionó anteriormente el sector de Vergeles se encuentra ubicado al Noreste de Guayaquil, en la parroquia de Tarqui. El proyecto duro alrededor de 30 días laborables comenzando en el mes de Junio hasta Julio, del año 2008. A continuación, se procede a mostrar cómo están repartidos los 18 puntos donde se realizaron las inspecciones, como se muestra en la figura 4.1.

Figura 4.1: Ubicación de colectores inspeccionados en el sector Los Vergeles.

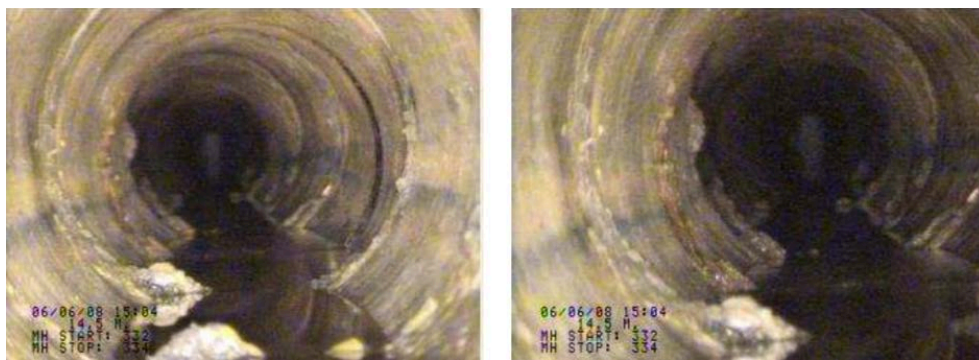
Figura 4.2: Desviaciones de alineación en redes de alcantarillado sanitario

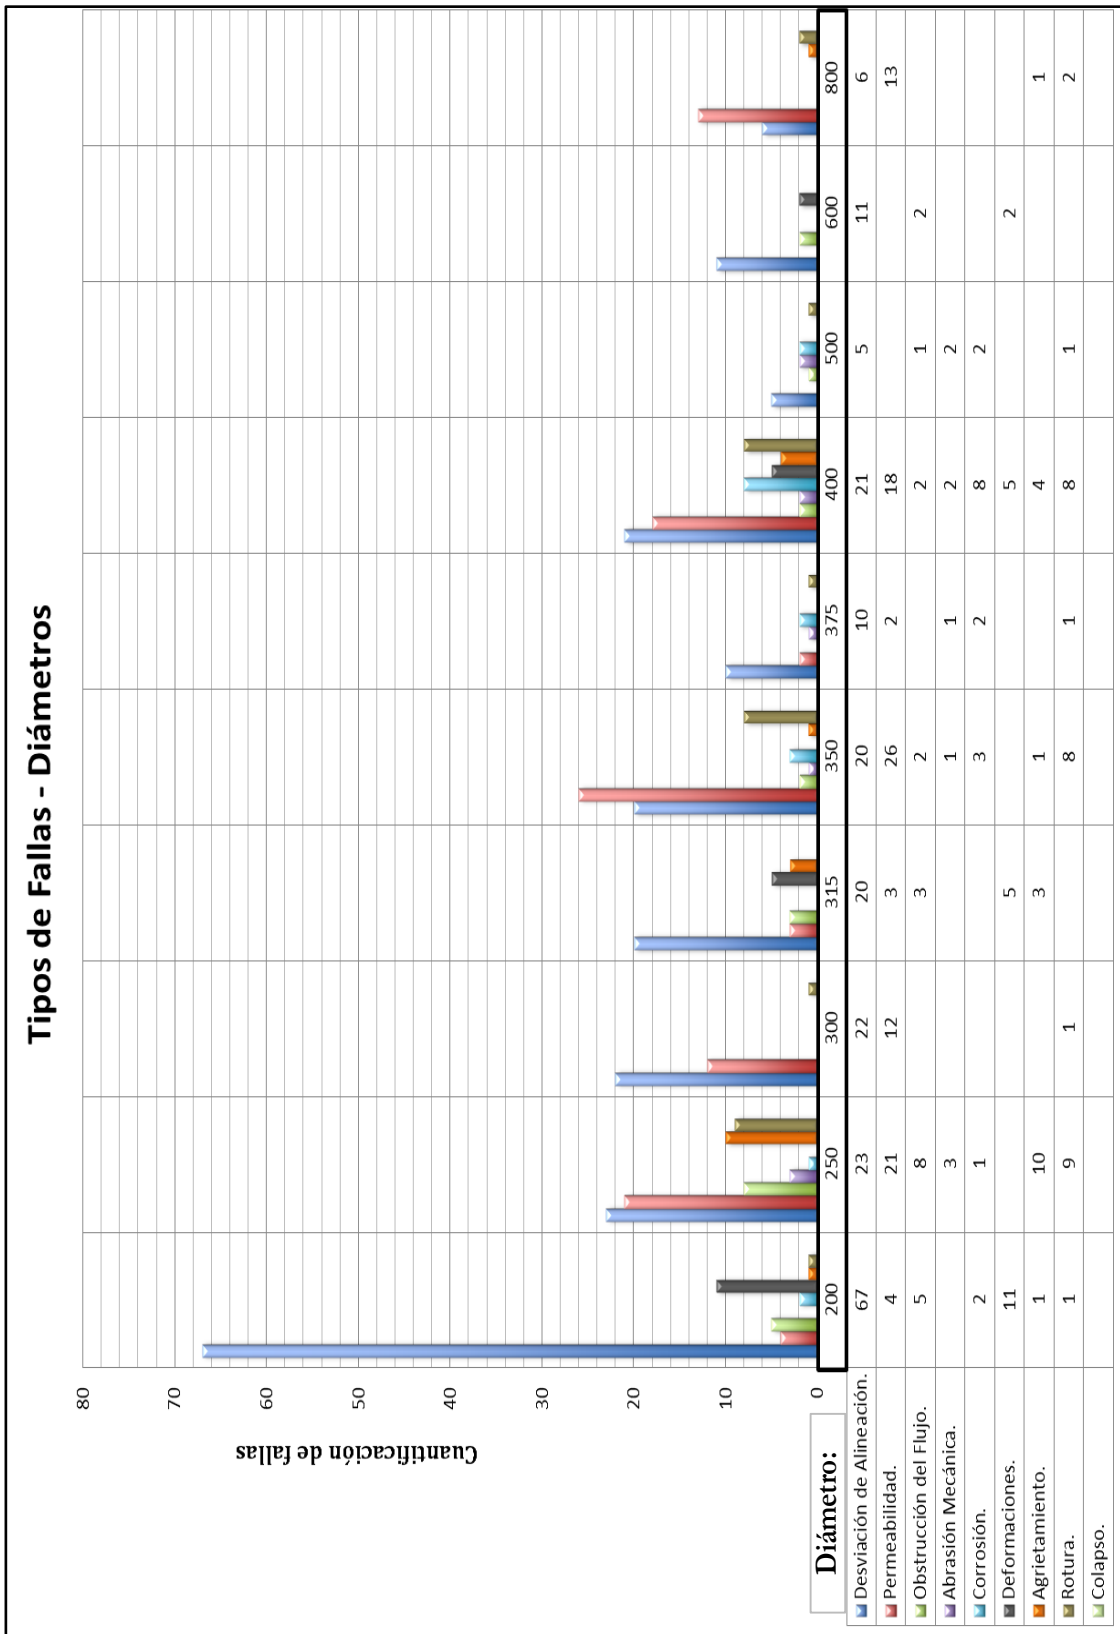
Como se indicó anteriormente, se obtuvo información de inspecciones ya realizadas a tuberías con diámetros entre rangos de 200mm hasta 800mm, de las cuales en el cuadro 4.1 se procede a mostrar la cuantificación de los tipos de fallas clasificados según la normativa de la entidad operacional del manejo de agua. Vale mencionar que dentro de los datos recaudados de los casos inspeccionados, se observó que las fallas que predominan son las desviaciones de alineación como se muestra en la figura 4.2, siendo las más afectadas las redes con diámetros de 200mm. Comúnmente este tipo de fallas sucede cuando la tubería alcanza deformaciones debido a exceso de esfuerzos de compresión y sobrepasa el límite de resistencia del tubo. Dentro de los tipos de desviaciones se encuentran de forma puntual, en las juntas y pandeos horizontales y verticales. Otro tipo de fallas a considerar son las fallas por permeabilidad, debido que Guayaquil se caracteriza por ser de las ciudades donde el nivel freático se lo encuentra muy cercano a la superficie.

Cuadro 4.1: Tipos de fallas en Sector Los Vergeles clasificadas según el diámetro de los colectores

Las desviaciones de alineación son fallas que se encuentran en todos los diámetros de tuberías, y contiene un media muestral alrededor de 20,5. El mayor número de repeticiones de este tipo de fallas se dio en las tuberías de 200mm con un total de 67. La desviación estándar que se calculo fue de 17,71 y el coeficiente de variación fue del 86% resultando que la muestra es heterogénea.

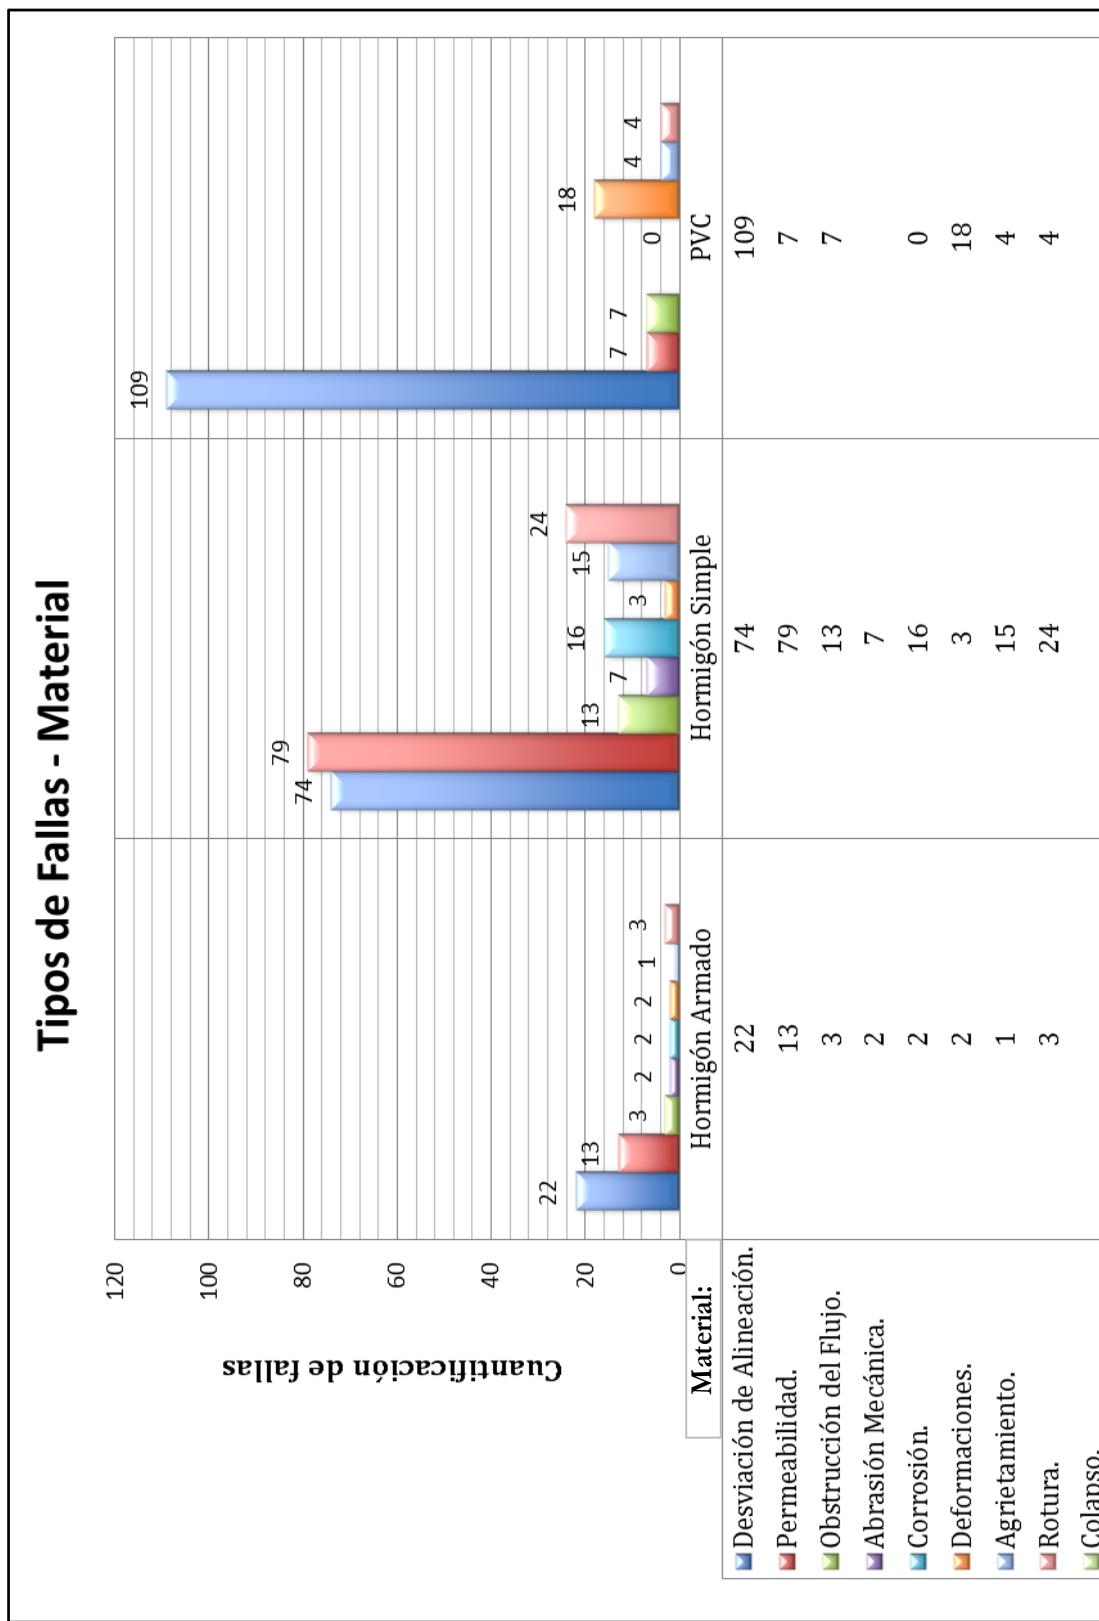
En las tuberías de hormigón armado y hormigón simple también se encontró repetidamente fallas como desviaciones de alineación y deformaciones. Cabe agregar, que además se observaron muchos problemas de permeabilidad como infiltraciones y exfiltraciones debido a grietas o desprendimiento del material sellante en las juntas, corrosión en las paredes internas del tubo y además fallas estructurales considerables como roturas y agrietamientos. Se encontró tramos que presentaban roturas, probablemente debido que tienen más años en servicio y su durabilidad se ha disminuido.

Cuadro 4.2: Tipos de fallas en Sector Los Vergeles clasificadas según el material de los colectores.

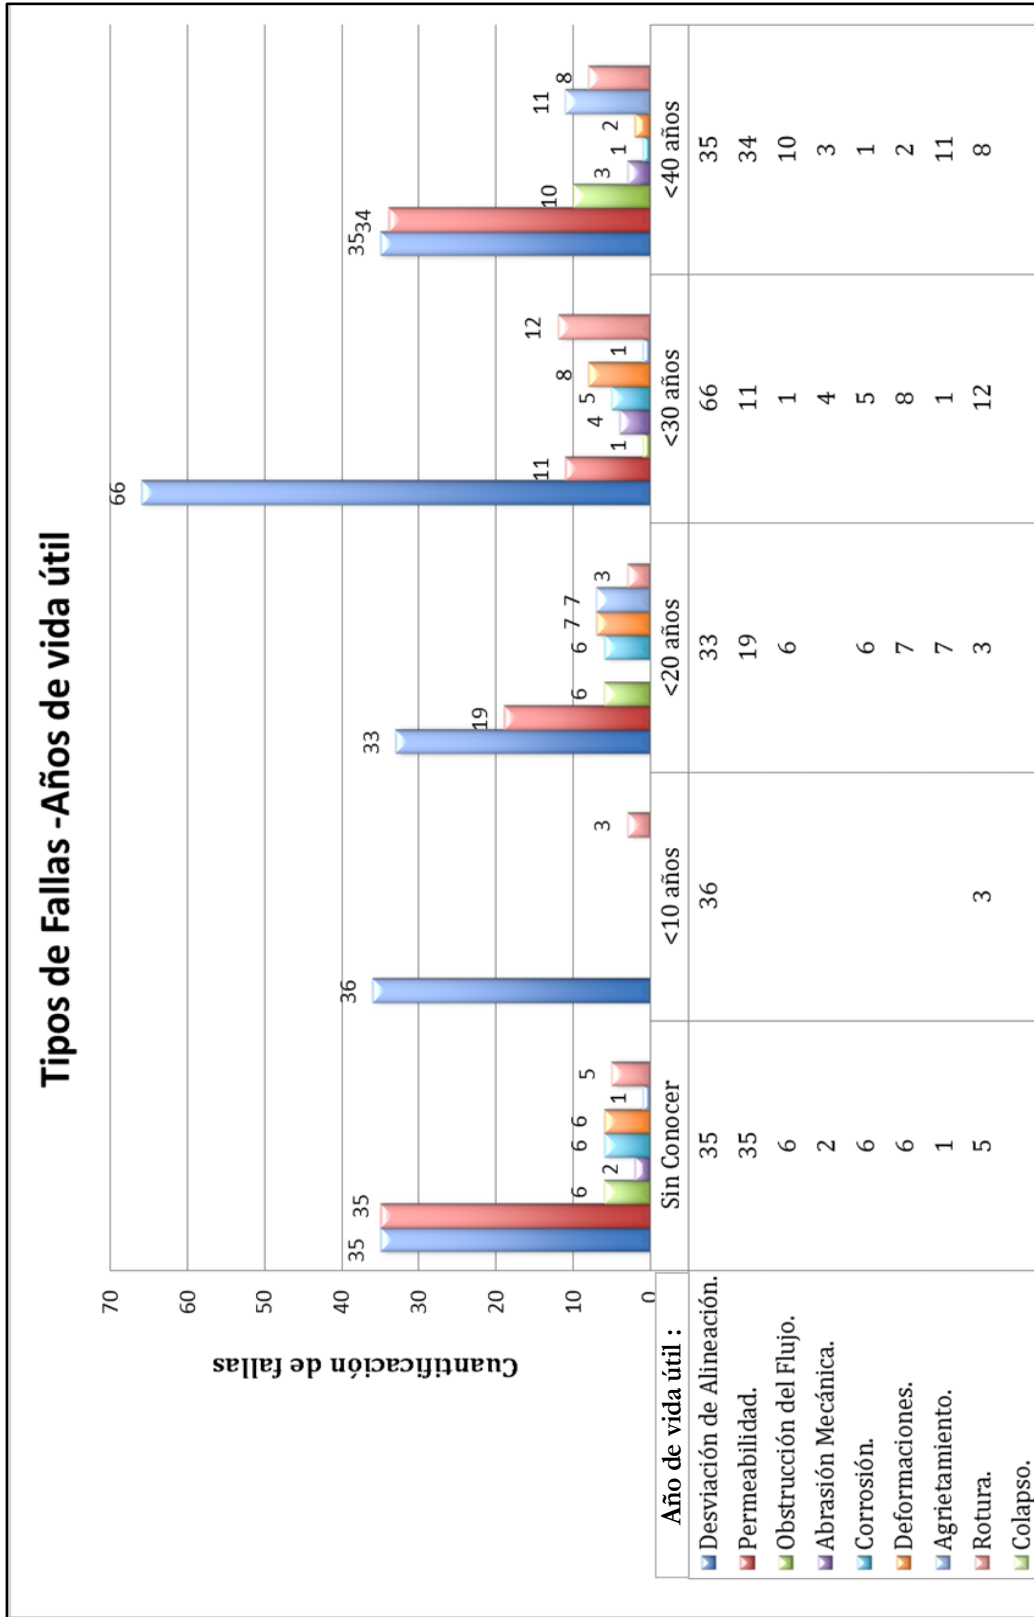
En el presente trabajo, se procedió a separar los tramos en rangos de décadas para un mejor análisis, el cual se obtuvo 7 muestras respectivamente para tuberías que tenían 10 años y 20 años en funcionamiento. Las fallas que predominan en las tuberías con un rango de 10 a 20 años son las desviaciones de alineación y las infiltraciones, y eso probablemente es provocado debido a las malas metodologías constructivas. También se recolectó información de 8 casos que tengan un rango de vida útil alrededor de 30 años. Incluso, existieron 5 tramos donde no se conocía información respecto a los años en funcionamiento, siendo los que más presentaban fallas considerables. Y por último, se analizaron datos de 5 colectores que tengan 40 años en funcionamiento. Como se observa en el cuadro 4.3, se puede notar que las tuberías que sobrepasaban los 30 años de vida útil fueron las más afectadas a fallas consideradas importantes, debido que causaban afectaciones estructurales e hidráulicas al tubo.

Cuadro 4.3: Tipos de fallas en Sector Los Vergeles clasificadas según los años en servicio de los colectores.

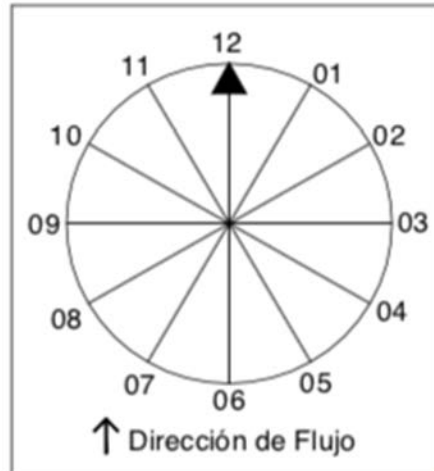
La norma que utiliza la entidad operacional, analiza la severidad de la falla según su ubicación dentro de la circunferencia. Por lo cual, es necesario visualizar al tubo en una sección transversal y dividirlo en 12 partes según las manecillas del reloj, como se muestra en la figura 4.2. Para eso, se debe realizar la inspección en el mismo sentido del flujo de agua, sin embargo ocurre en ocasiones donde es imposible avanzar con el equipo debido a colapsos u otras fallas que no permiten el paso del equipo, por lo cual se debe notificar lo sucedido.

Figura 4.3: Uso de las manecillas del reloj para localizar fallas transversales.

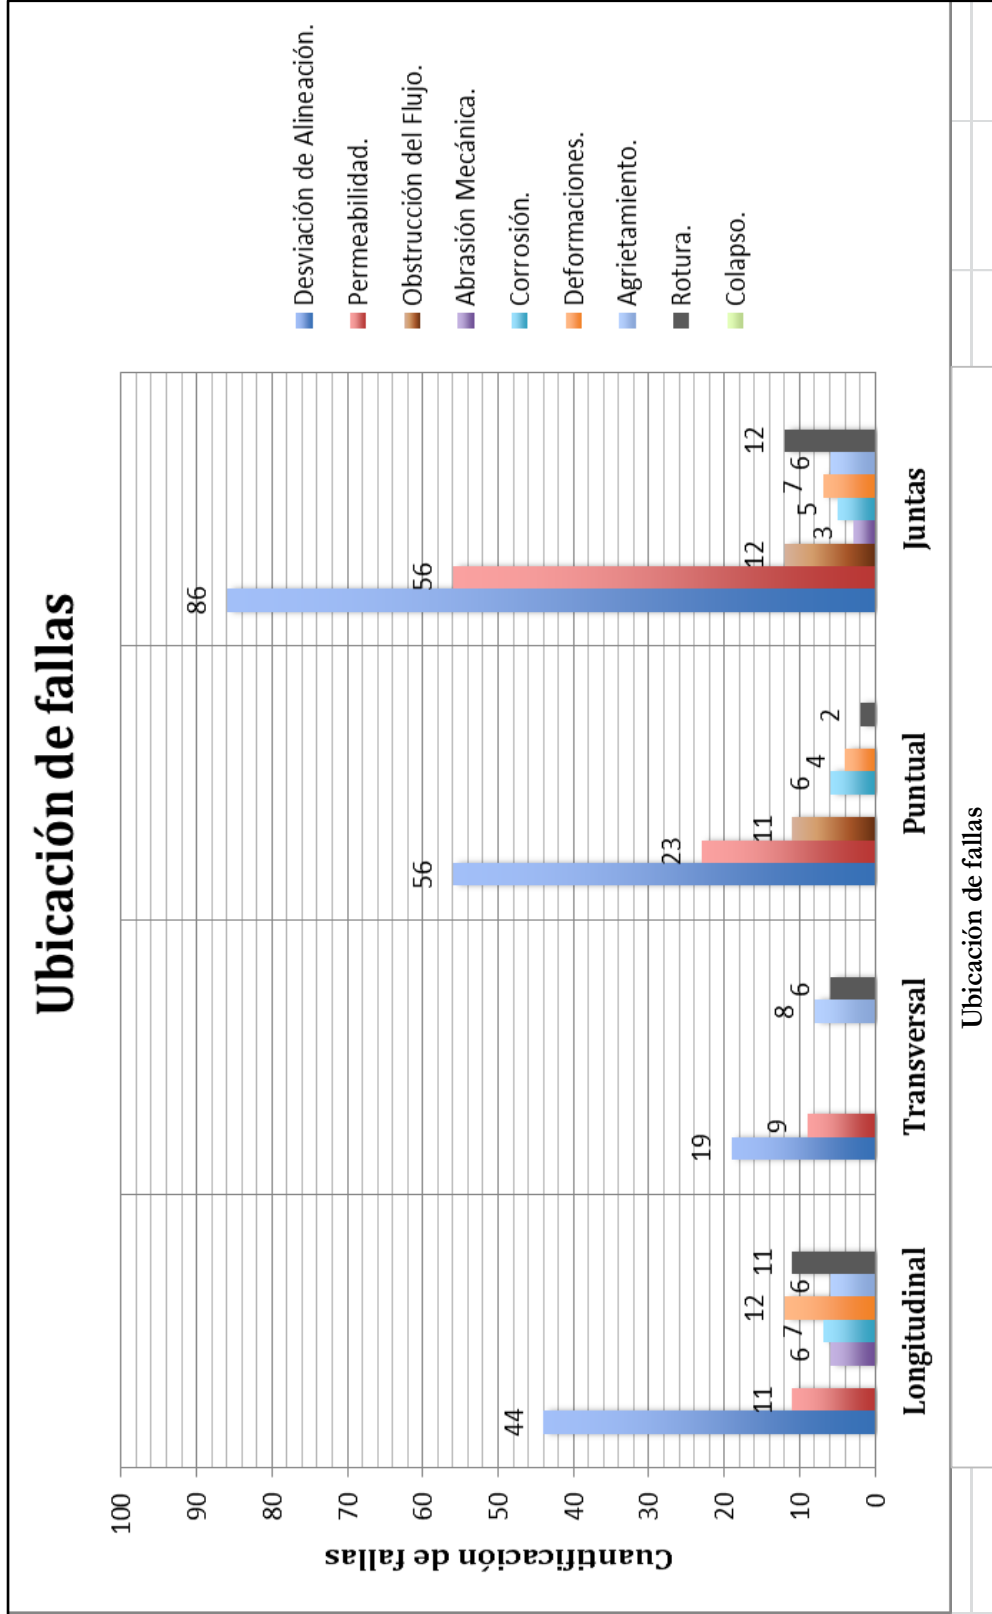
Las fallas de tipo estructural como roturas o agrietamientos se concentraron en las juntas y a largo del tubo de manera longitudinal y transversal, siendo consideradas las más críticas las que están ubicadas en la parte inferior del tubo debido que es por donde el flujo de agua es transportado. Cabe destacar que aunque en ciertos tramos de colectores se encontraron en estado deplorable, no hubo colapsos en ningún integrante de la muestra.

Cuadro 4.4: Tipos de fallas clasificadas según su ubicación en el interior del tubo.

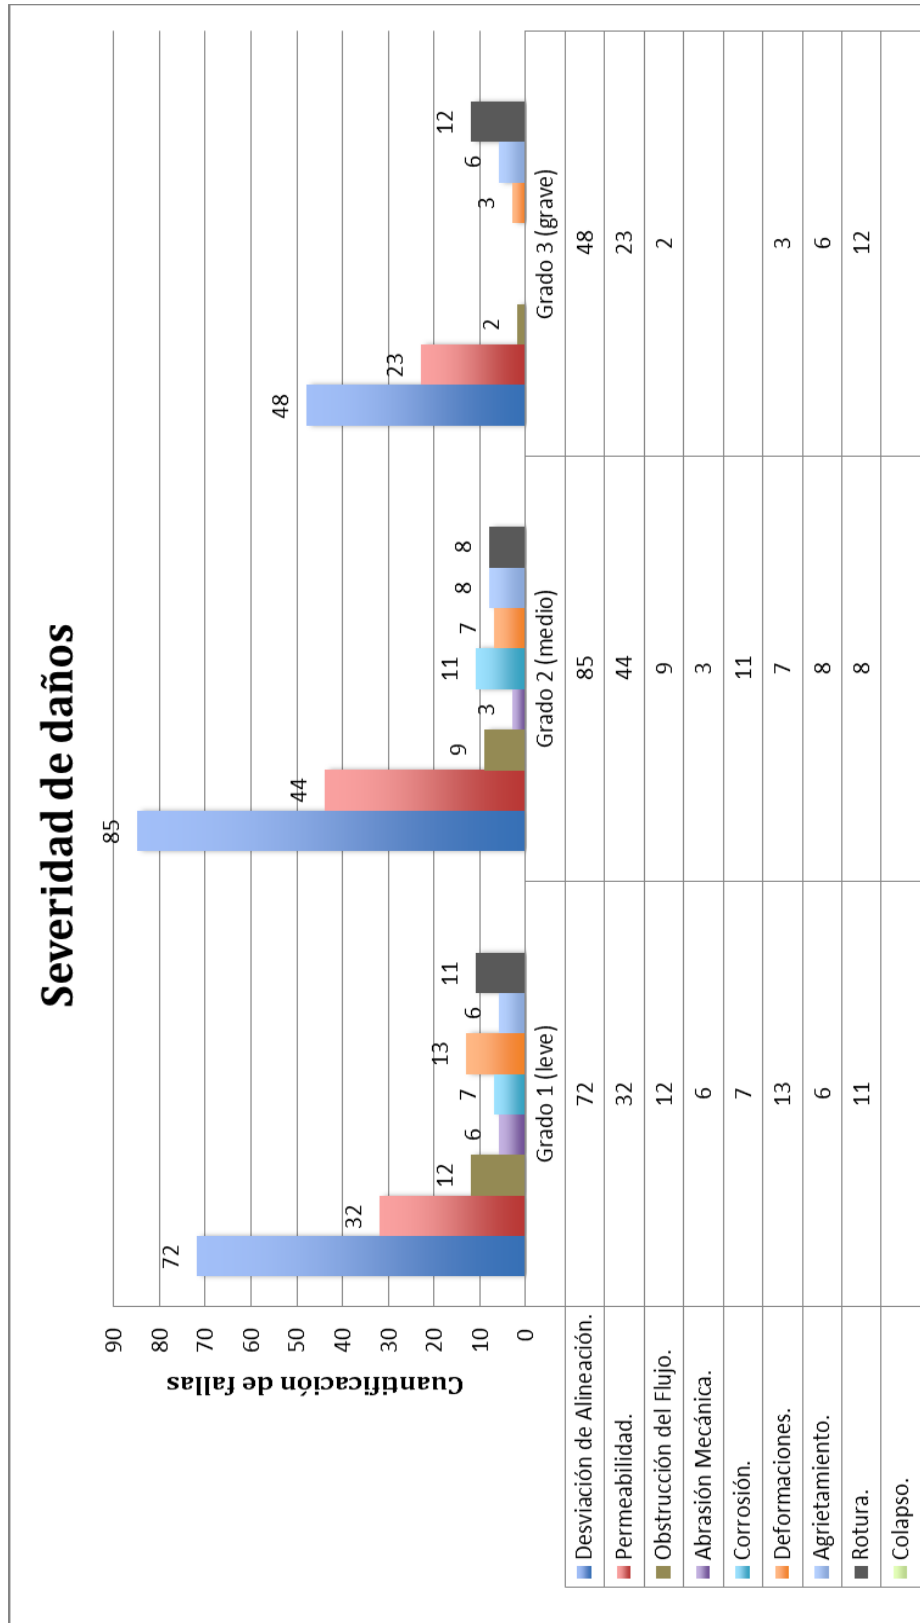
Como se mencionó anteriormente, la presente norma se basa en criterios como el material y la edad de la tubería, y así mismo la ubicación de la falla dentro de la misma. La norma implementada para este proyecto contempla 3 grados de intensidad de daños: 1) grado leve 2) grado medio 3) grado grave.

El primer grado representa que la falla no representa un peligro considerable a la tubería, debido que no altera las condiciones para la cual fue diseñado y se puede reparar fácilmente. El segundo grado significa que la falla podría en un futuro desencadenar en problemas graves a la estabilidad estructural e hidráulica del tubo, y queda a criterio de la fiscalización qué medidas se podría tomar para solucionarlas. El tercer grado se considera grave debido a que la tubería se encuentra en condiciones deplorables, y es necesario renovarla para evitar colapsos.

Cuadro 4.5: Tipos de fallas clasificadas según la severidad de daños.

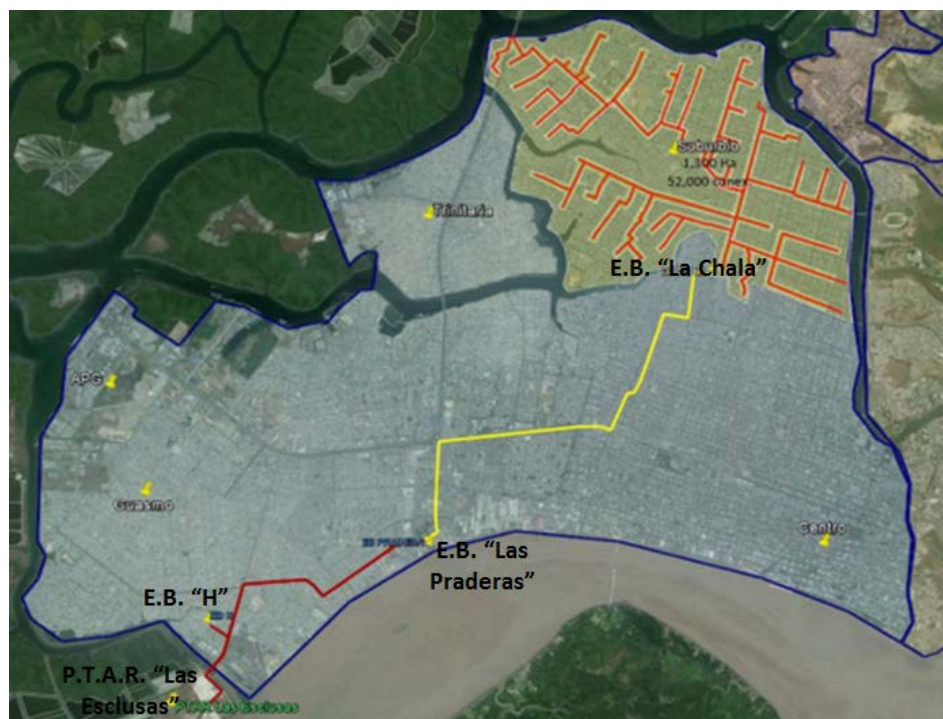
Como se mencionó anteriormente, el sector de la sub-cuenca La Chala está ubicado al sur de la ciudad abarcando un área de 1342 Ha, el cual descarga las aguas residuales mediante pendiente hasta llegar a la estación de bombeo “La Chala”. Posteriormente, a través de bombas sumergibles se transporta los fluidos a presión con destino a otra estación de bombeo, denominada “Praderas”.

Figura 4.4: Implantación de las estaciones de bombeo que transportan las AASS de la cuenca La Chala.

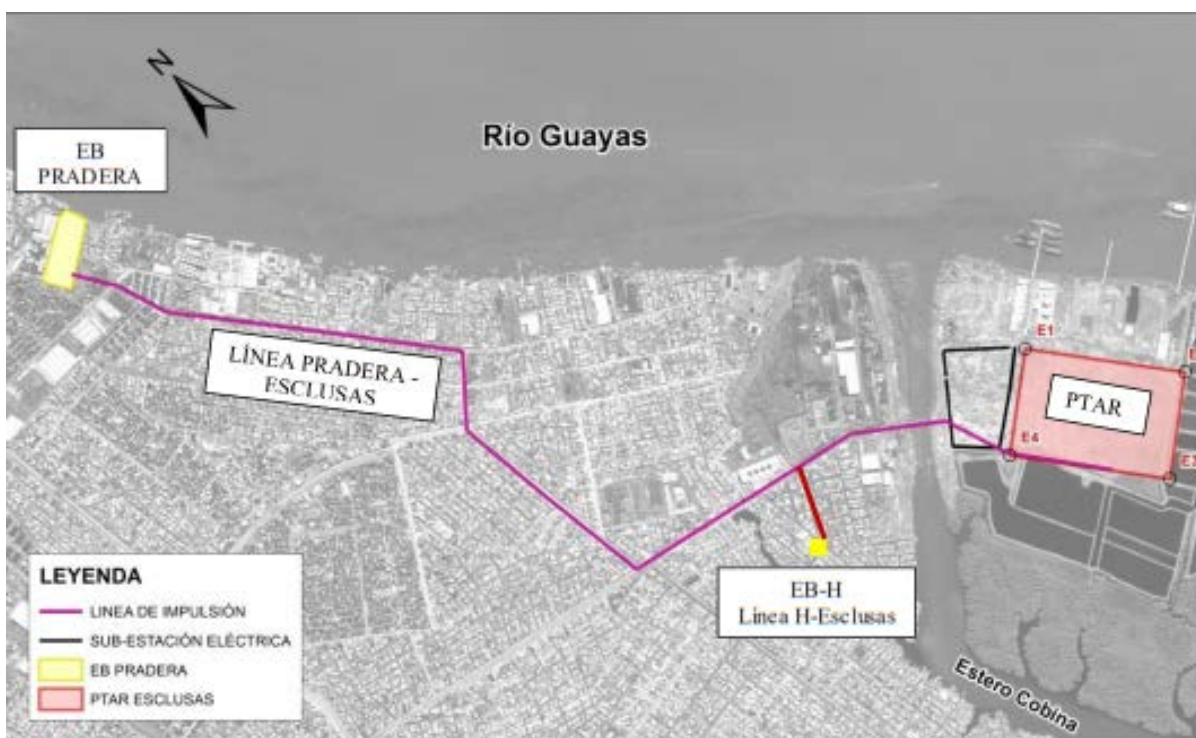
Por último, las aguas residuales que fueron descargadas a la estación de bombeo “Las Praderas” son transportadas mediante una línea de impulsión hasta llegar a la planta de tratamiento “Las Esclusas” como se muestra en la figura 4,5, donde se procede a tratarlas para ser devueltas al medio ambiente.

Figura 4.5: Línea de impulsión “Pradera -Las Esclusas”

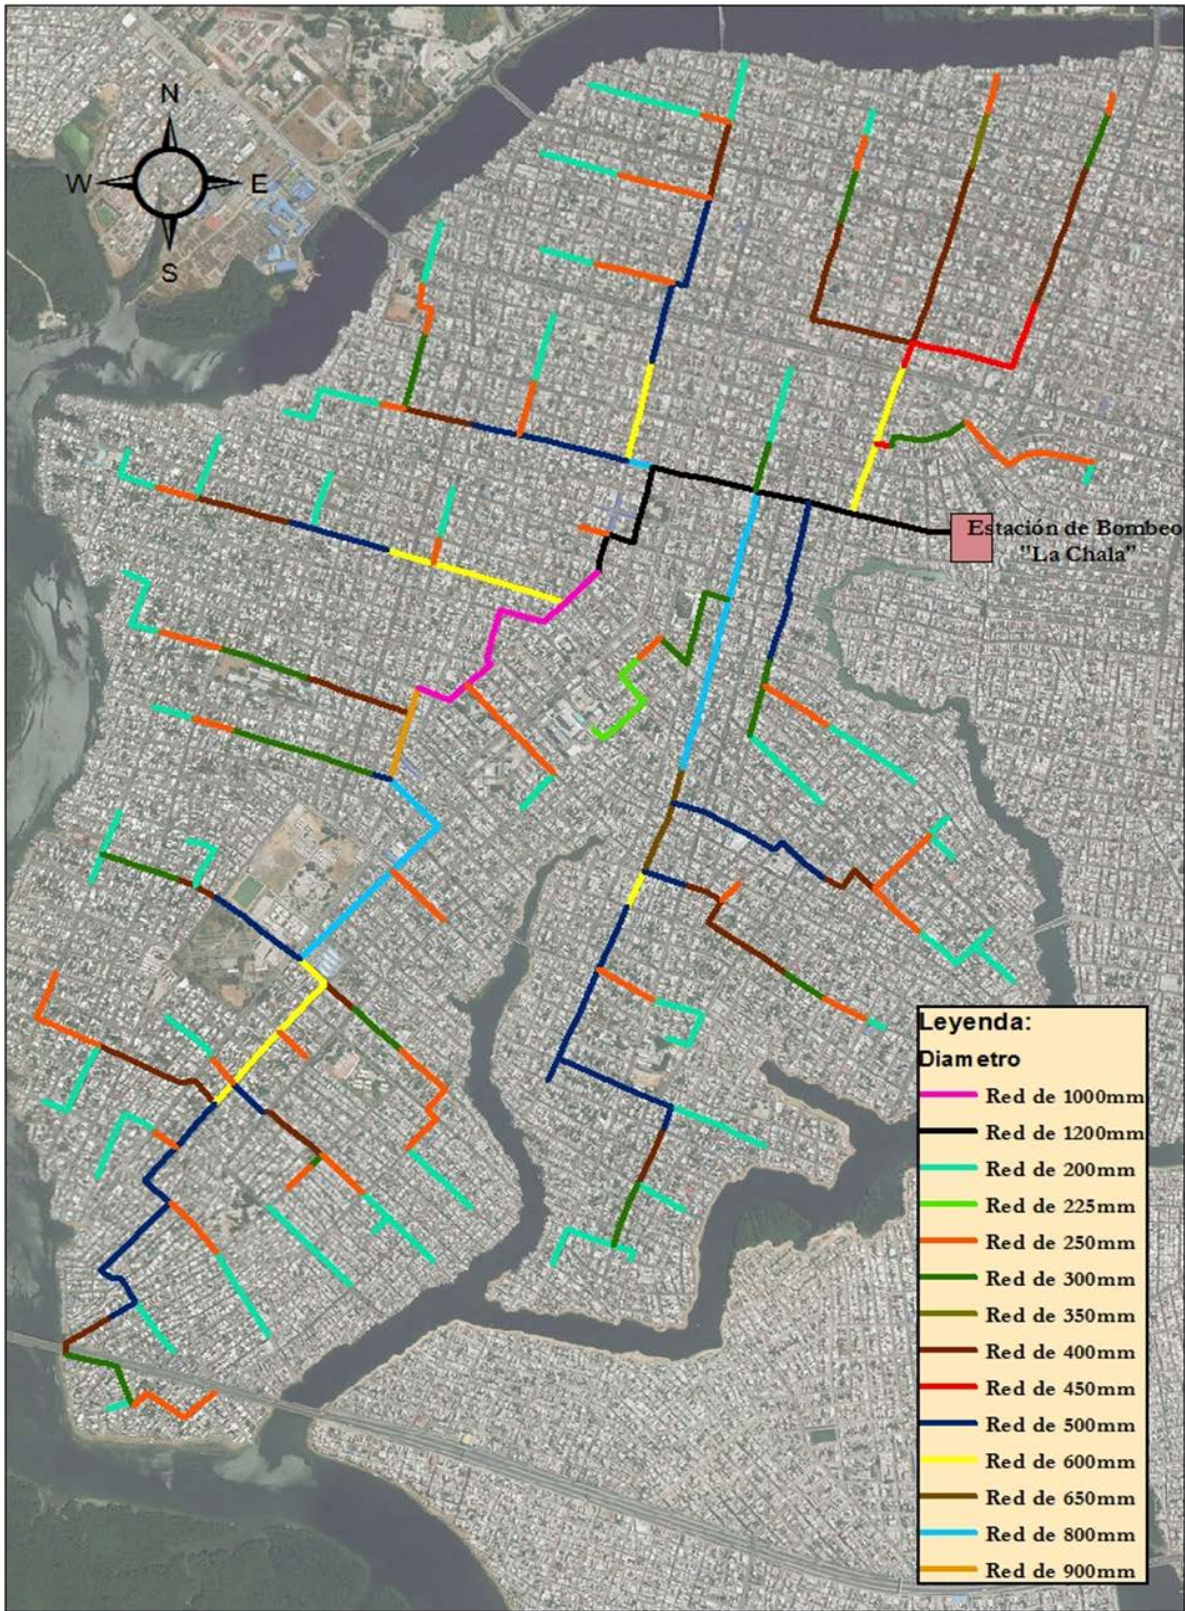
A continuación se procede a mostrar la implantación de los colectores clasificados según el diámetro, donde se observa que las tuberías con menor diámetro se encuentran repartidas en las redes secundarias siendo las más cercanas a las superficies y las que llevan menor caudal. Por otro lado, las tuberías con diámetro considerable corresponden en su mayoría al colector principal, siendo los más profundos debido a su cercanía a la llegada a la estación de bombeo.

Figura 4.6: Implantación de colectores de la cuenca La Chala clasificados según su diámetro.

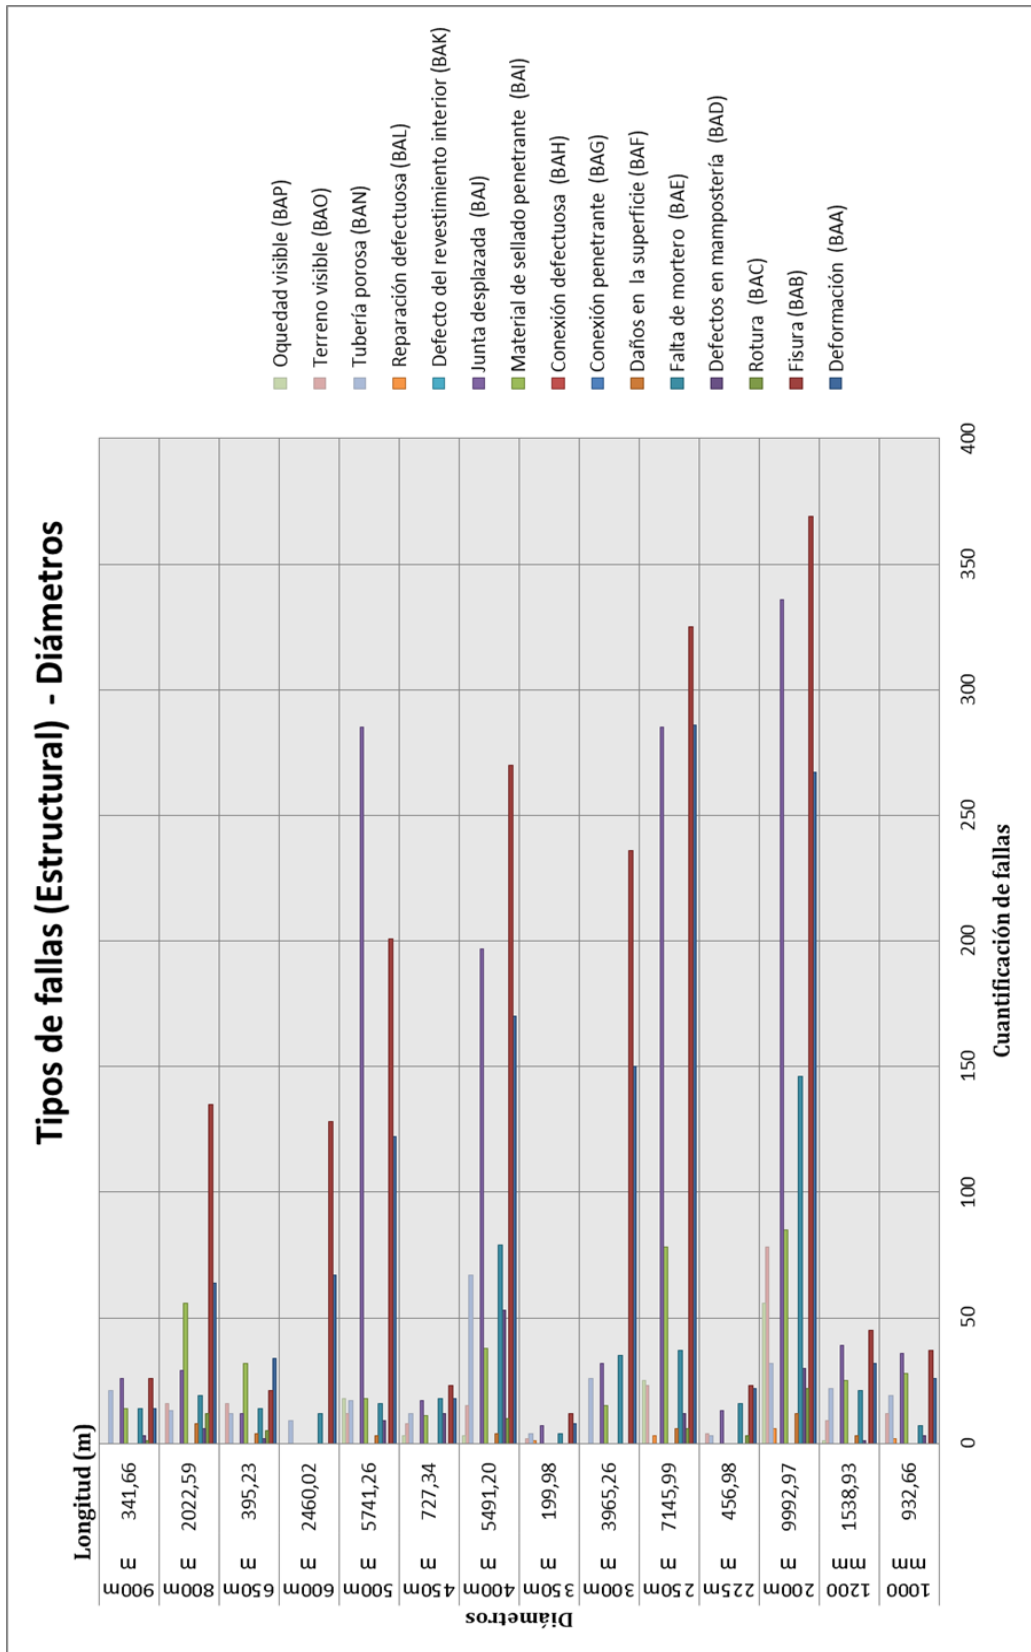
A continuación en el cuadro 4.6, se procede a mostrar la cuantificación de fallas estructurales según los diámetros que conforman el sistema de alcantarillado sanitario de la Chala, que varían en rangos de 200mm hasta 1200mm. Los diámetros de tuberías de 200mm hasta 500mm son los que se han usado con mayor frecuencia

Cuadro 4.6: Tipos de fallas estructurales clasificadas según el diámetro de los colectores.
