**UNIVERSIDAD DE ESPECIALIDADES ESPÍRITU SANTO
FACULTAD DE ARQUITECTURA E INGENIERÍA CIVIL**

**“ANÁLISIS DE LAS NORMATIVAS PARA DIAGNÓSTICOS DE REDES DE
ALCANTARILLADO SANITARIO APLICANDO EL EQUIPO CCTV”**

**TRABAJO DE TITULACIÓN QUE SE PRESENTA COMO REQUISITO PREVIO PARA LA
OBTENCIÓN DEL TÍTULO DE INGENIERO CIVIL**

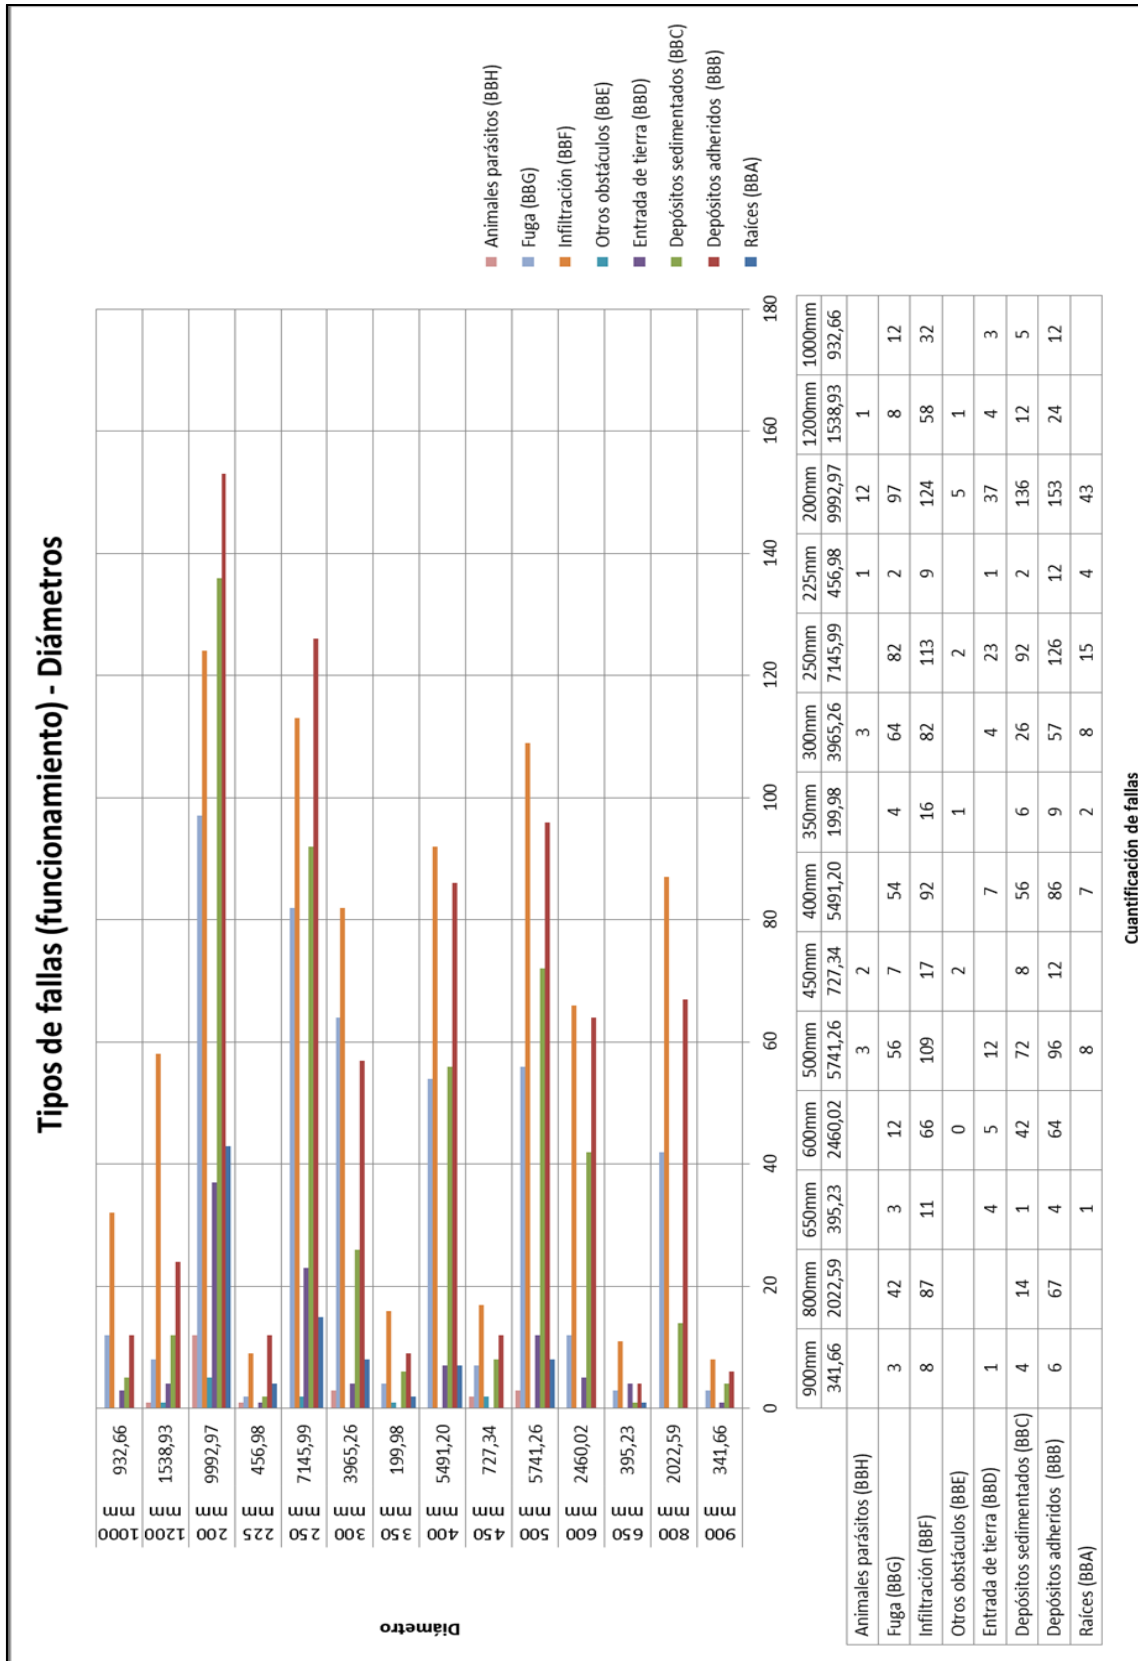
Cuadro 4.7: Tipos de fallas operativas clasificadas según el diámetro de los colectores.

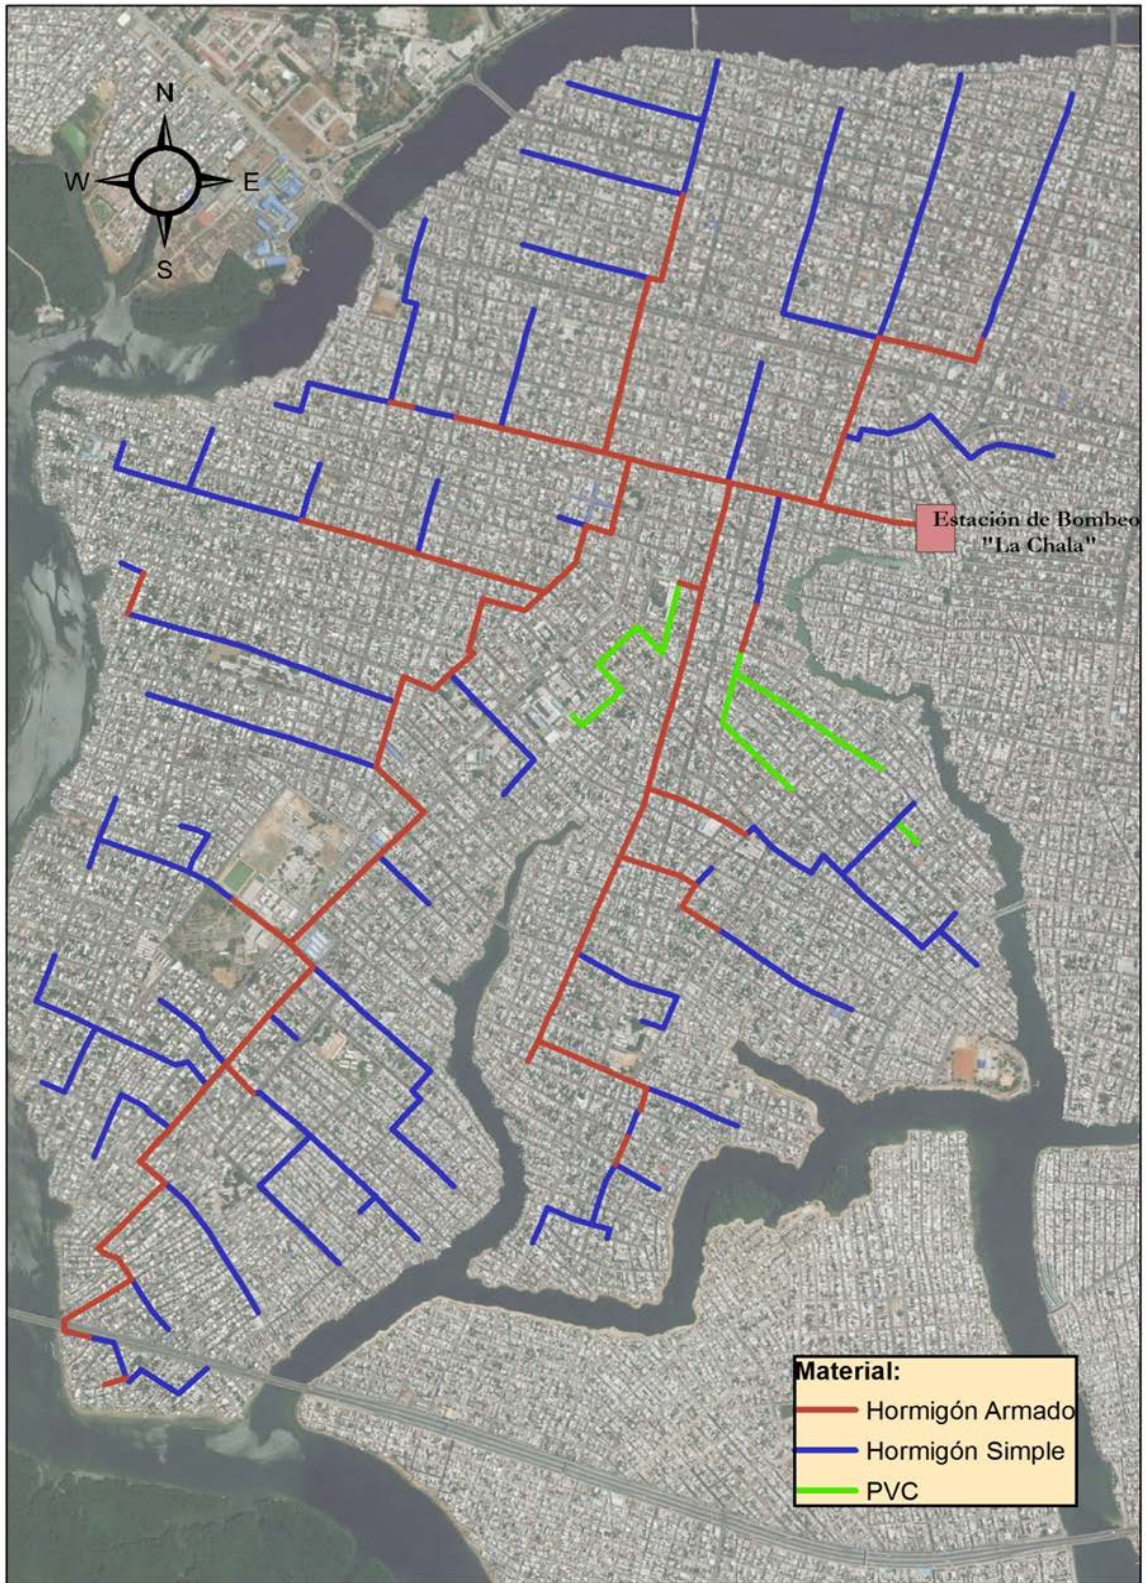
En la figura 4.7, se observa que el material que predomina es el hormigón simple en colectores con menor diámetro representando el 59,80% del total de redes del sistema, y el hormigón armado que constituye el 34,06% en los tramos donde la tubería se encuentra ubicada a mayor profundidad estando sometidas a esfuerzos considerables debido al nivel freático, suelo circundante y cargas vivas en la superficie. Con respecto a las tuberías de PVC que conforma el 6.15% de los colectores, se encuentra en menor proporción debido a que se estima a que los años en servicio del sistema superan los 30 a 50 años.

En los tramos donde se observó PVC, fue producto que en años anteriores pudo existir una falla que afecto el funcionamiento hidráulico y estructural, y se tuvo que reemplazar el tramo antiguo en ese mismo momento.

Figura 4.7: Implantación de colectores de la cuenca La Chala clasificados según el material.

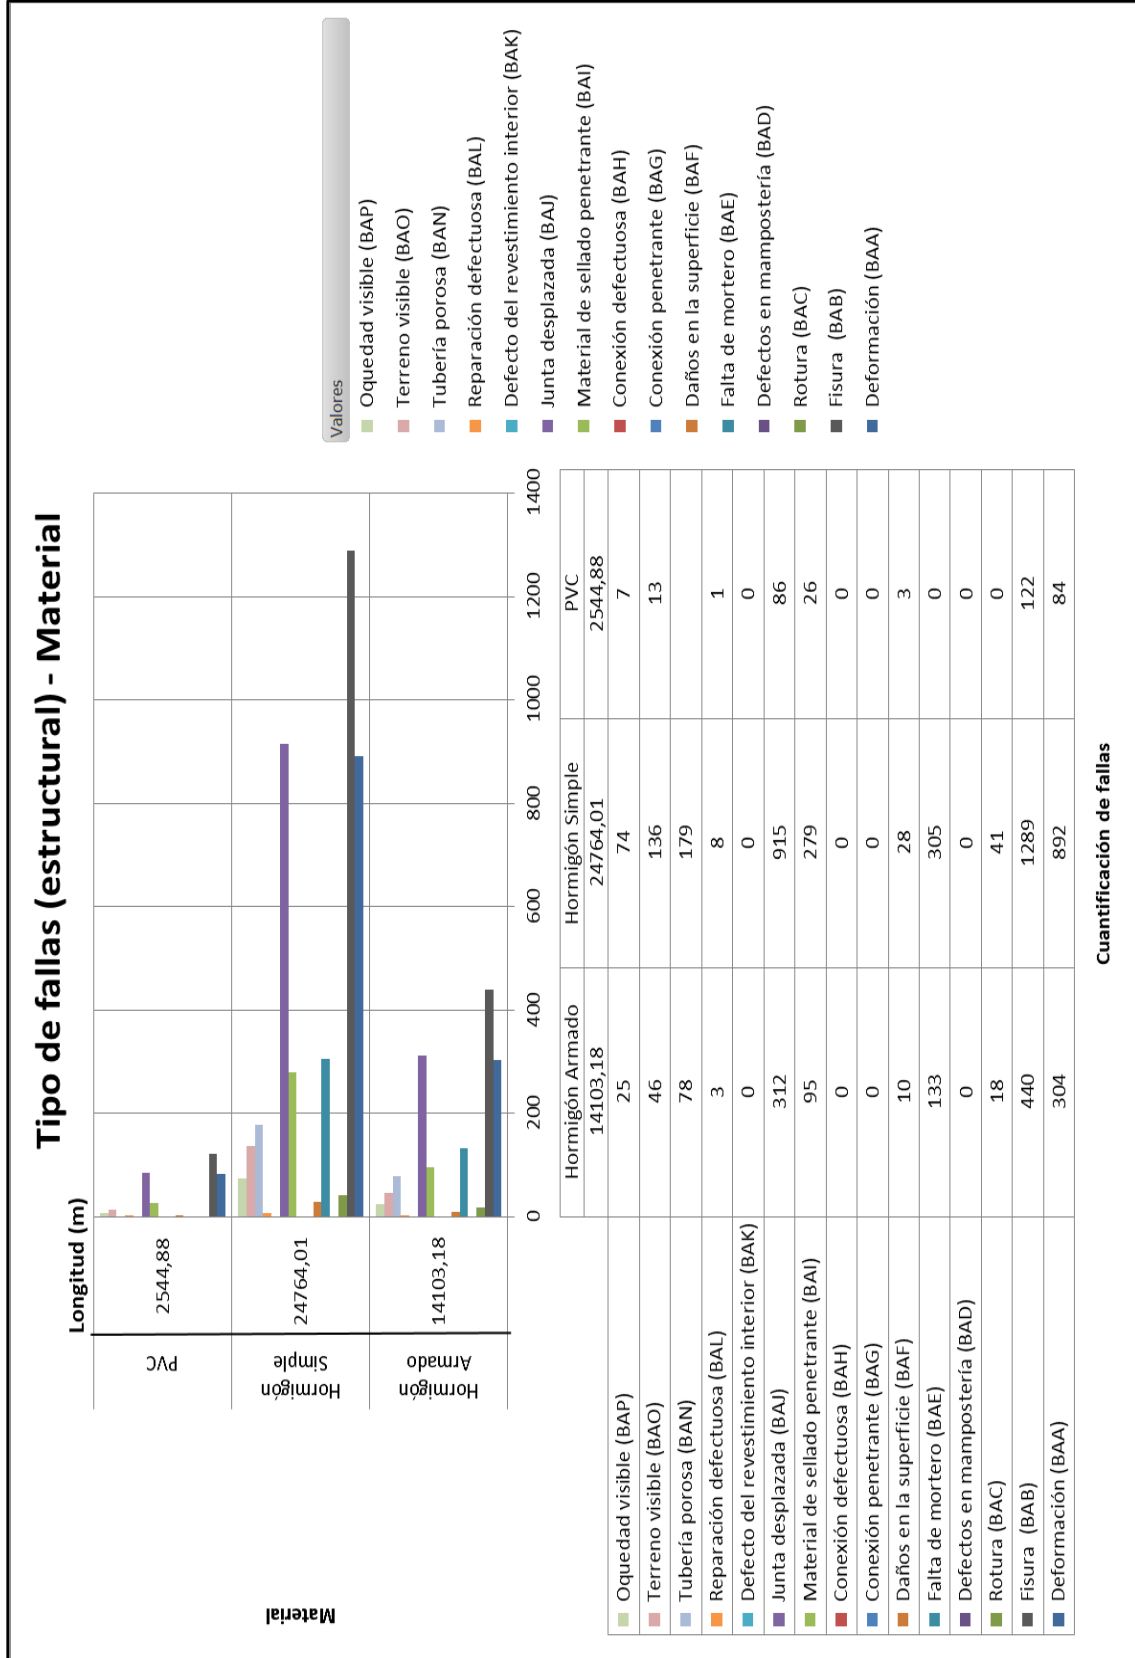
Cuadro 4.8: Tipos de fallas estructurales clasificadas según el material de los colectores.

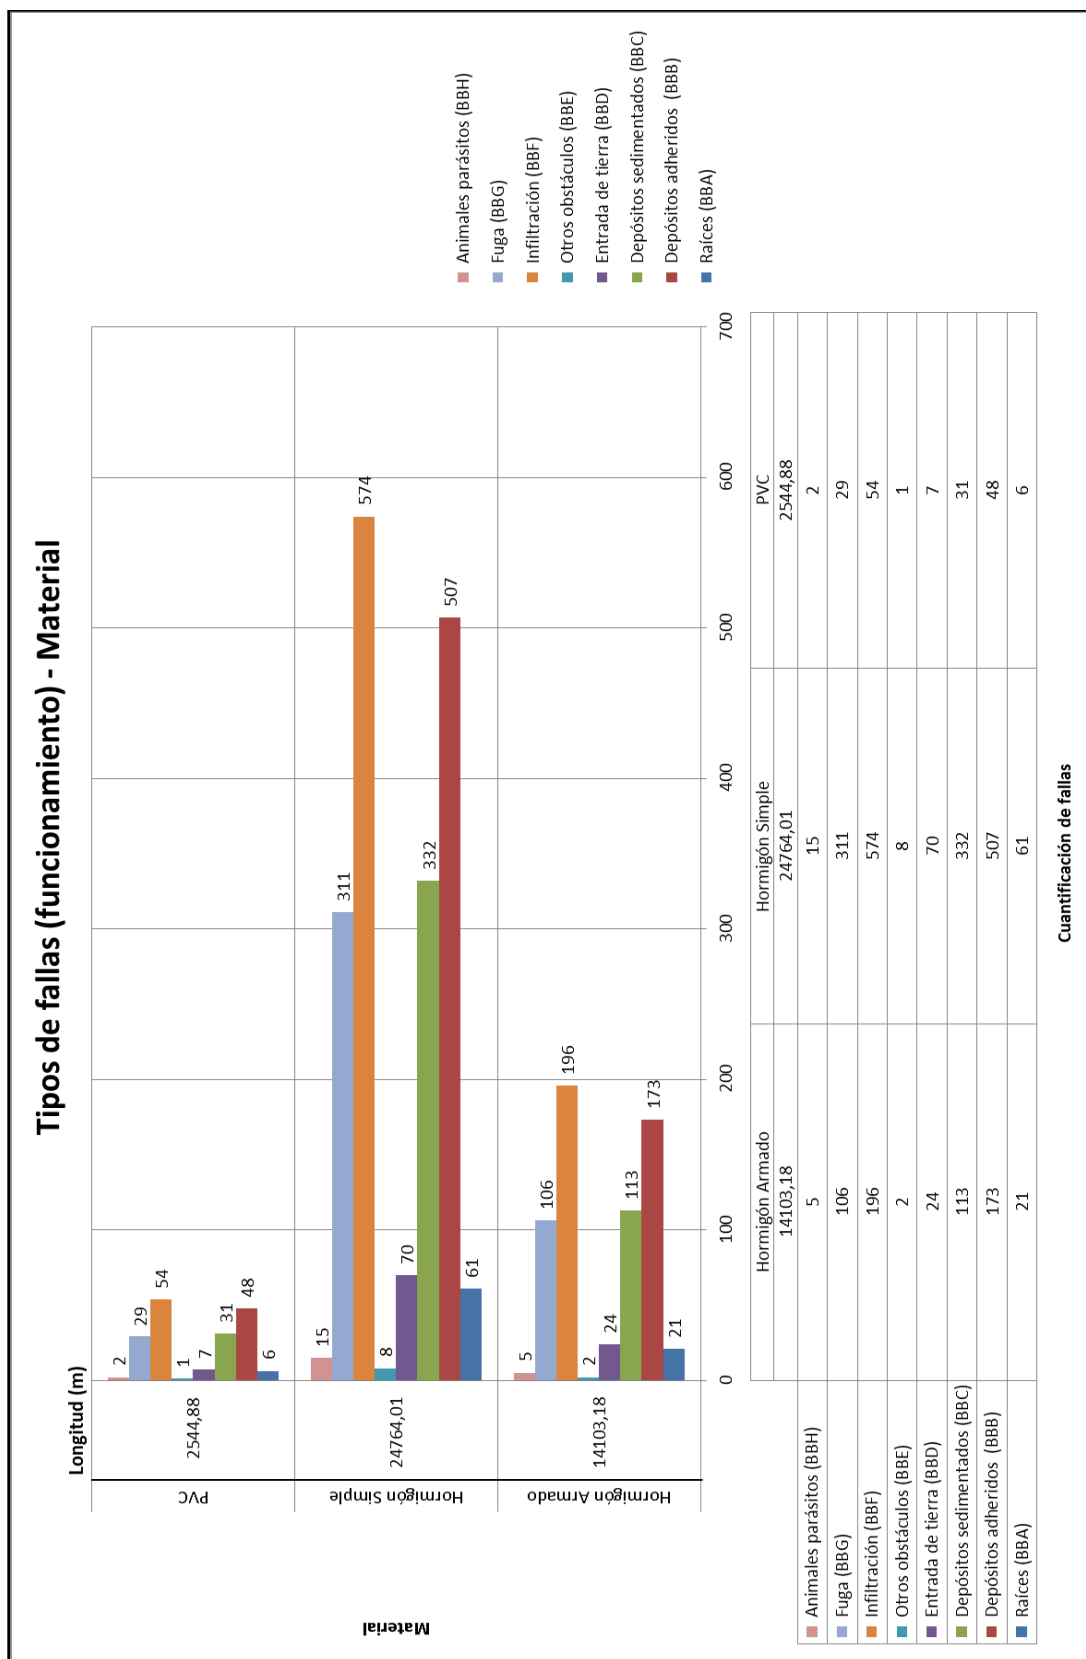
Cuadro 4.9: Tipos de fallas operativas clasificadas según el material de los colectores.

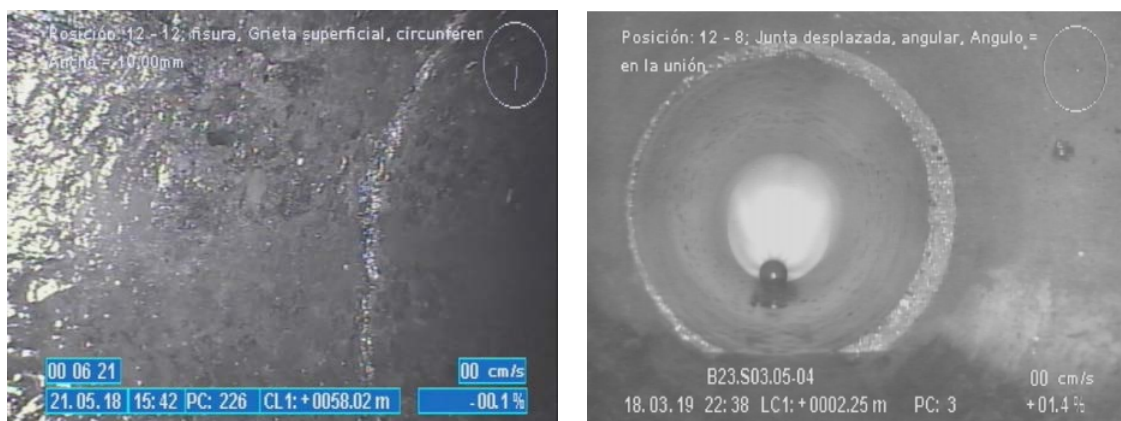
Al analizar los datos obtenidos de las inspecciones, se observa que las fallas que predominan son las juntas desplazadas y las fisuras, lo cual es un factor considerable debido que esto genera que se produzcan infiltraciones, como se muestra en la figura 4.8. Cabe agregar que una tubería debe funcionar a un máximo del 85% de su capacidad de llenado para evitar reboses o colapsos del sistema, según la norma respecto al diseño para alcantarillados sanitarios que fue propuesta por la empresa pública de Medellín. Es preocupante observar la cantidad de fallas anteriormente mencionadas en las tuberías con diámetros superiores a 500mm, debido que son las más profundas y están muy por debajo del nivel freático.

Figura 4.8: Juntas desplazadas y grietas en un colector 400mm

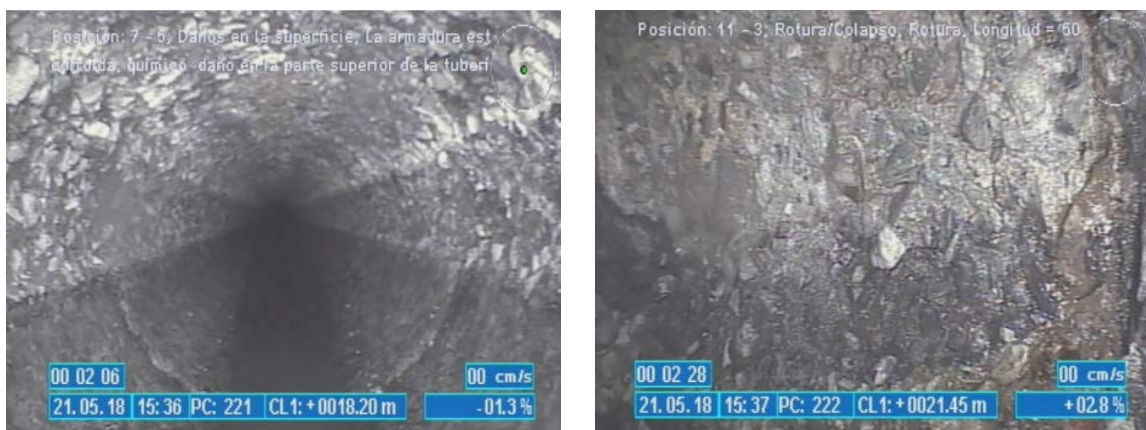
Otro de los problemas que se producen es la caída del mortero y la porosidad de las paredes del tubo debido a la corrosión producida por los gases tóxicos de las aguas residuales. Adicional, al gran caudal que transportan las tuberías de mayor diámetro aceleran la erosión del mortero, dejando desprotegido al acero de refuerzo en las tuberías de hormigón armado. A continuación se muestran imágenes de una tubería

de hormigón simple con diámetro de 300mm, donde los agregados de las paredes del tubo quedaron expuestos debido a los motivos anteriormente mencionados.

Figura 4.9: Porosidad y falta de mortero en las paredes del tubo.

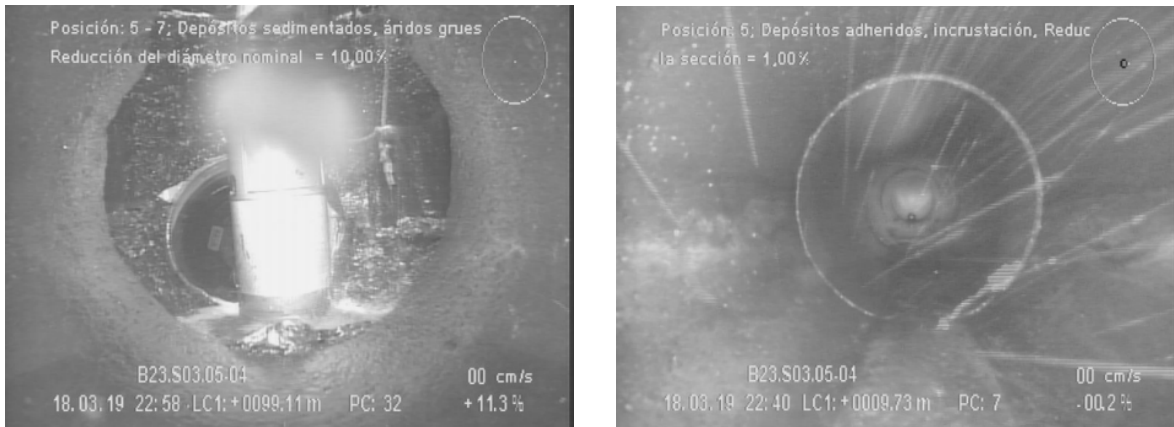
Como se muestra en la figura 4.10, se procede a explicar las fallas de funcionamiento que se presentan en las tuberías y como se clasifican según la normativa empleada. Citando criterios de la normativa para diseño de alcantarillados propuesta por la EPM, se debe respetar una velocidad mínima de 0,45m/s para evitar que el agua se estanque. Uno de los problemas más graves que predominan en las tuberías de menor diámetro son las obstrucciones, ya sea por raíces, depósitos adheridos o sedimentados, debido que son las que transportan menor caudal, y puede generar pérdida de capacidad al no contar con la velocidad mínima requerida para el diseño de alcantarillado sanitario.

Figura 4.10: Depósitos adheridos o sedimentados en las paredes del colector de 250mm.

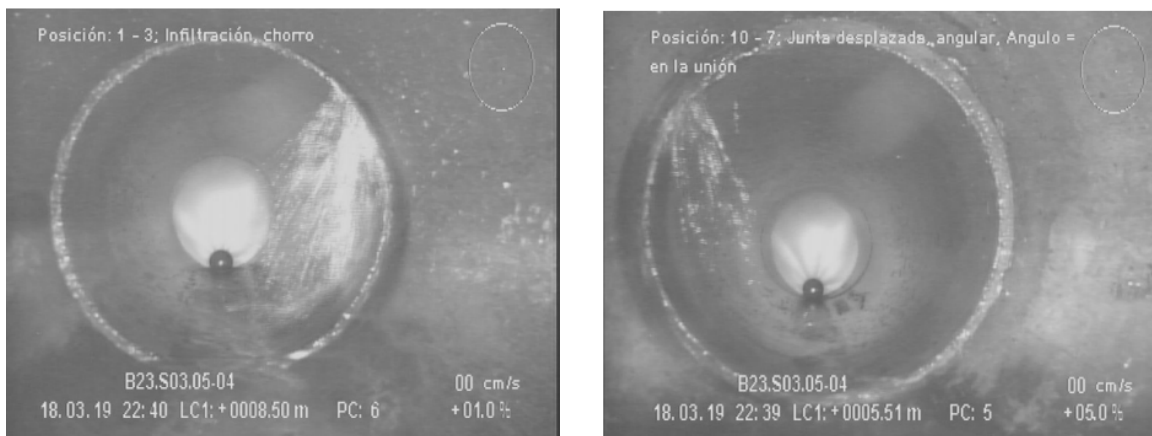
Cabe recordar que Guayaquil tiene sistemas de alcantarillado separados, por lo cual las fugas podría afectar contaminando a otras redes, ya sea potable o pluvial. Por otro lado, las infiltraciones adicionan caudales indebidos a las tuberías ocasionando que la estación de bombeo trabaje en condiciones excesivas, como paso en este caso donde se analizó que la E.B. “La Chala” estaba recibiendo un aumento de casi un 25% de caudal por motivo a infiltraciones.

Figura 4.11: Infiltraciones del agua circundante al interior de la tubería.

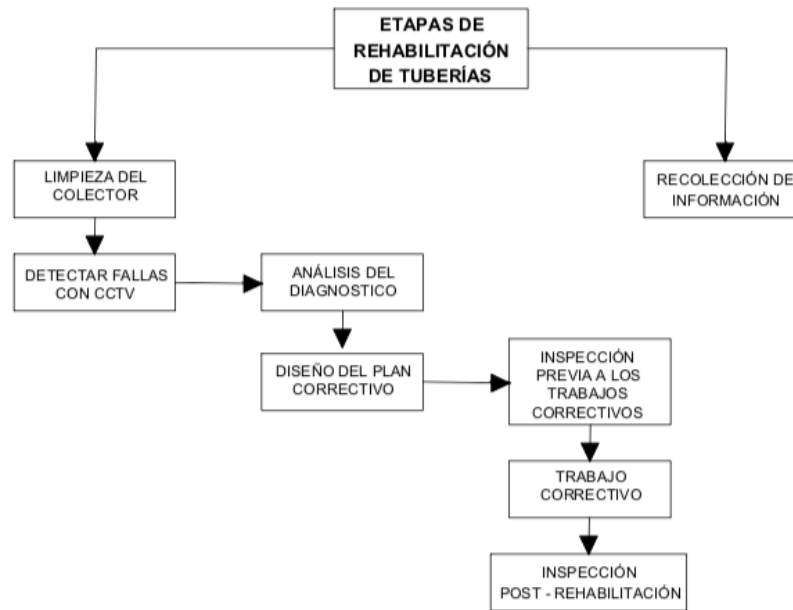
Como se mencionó anteriormente, el método utilizado para diagnosticar las tuberías es estándar durante el proyecto de rehabilitación del sistema de alcantarillado de la cuenca La Chala. Cabe destacar, que el trabajo correctivo si es variable dependiendo el estado de la tubería, y el método más óptimo para rehabilitarla. A continuación, se muestra todos los procesos que intervienen en cada etapa correspondiente a la rehabilitación de redes.

Cuadro 4.10: Etapas de rehabilitación de redes de la cuenca La Chala

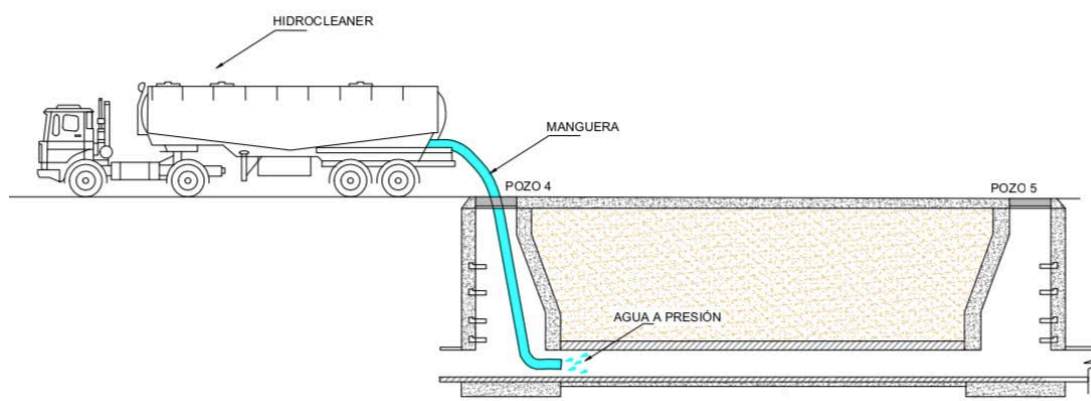
El equipo usado para realizar la limpieza a tuberías es el hidrocleaner, que consiste en un camión combinado con un sistema de agua a presión, el cual introduce una manguera al interior del colector a través de un pozo, y va expulsando agua con el fin de expulsar todo tipo de obstrucción, como se muestra en la figura 4.13.

Figura 4.13: Limpieza de redes de alcantarillado sanitario con el uso de hidrojet.

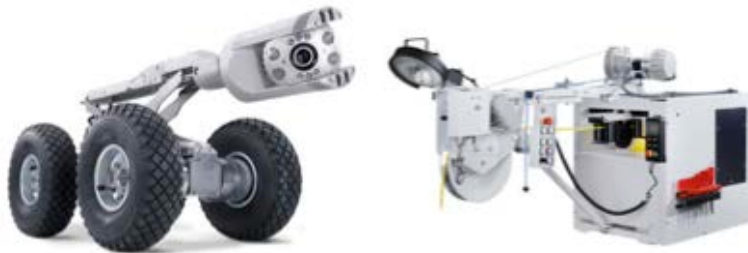
Después de realizar la limpieza, es posible inspeccionar la tubería con el uso del equipo de Circuito Cerrado de Televisión. Para este proyecto, la empresa contratista Pfeiffer maneja la tecnología CCTV de la marca IBAK, específicamente el modelo ARGUS que cuenta con una cámara robótica capaz de rotar 360° para detectar fallas en cualquier lugar de la tubería.

Figura 4.14: Equipo CCTV marca IBAK usado para inspecciones en cuenca La Chala

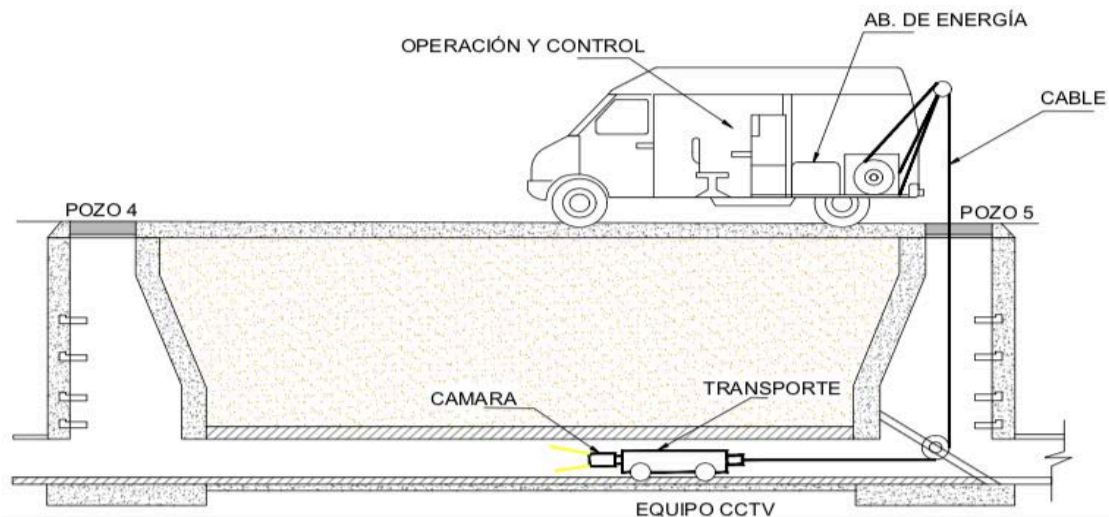
Como se observa en la figura 4.15, el primer paso, es reconocer el pozo con la cota más alta, debido que es conveniente realizar la inspección en el sentido del flujo de agua, siendo en esta ocasión el pozo 5 donde se introducirá el equipo. La inspección se realizó el mismo día que se hizo la limpieza, siendo necesario taponear los otros accesos que descargan agua al tramo a inspeccionar. Teniendo en cuenta todas las medidas previas, se procede a intervenir el colector con el equipo CCTV, el cual mediante el lente de la cámara se debe observar todas las paredes internas de la tubería, en especial en las juntas, que son las más expuestas al desprendimiento del material sellante ocasionando pérdida de hermeticidad en la tubería.

Figura 4.15: Inspección de redes de alcantarillado sanitario con equipo CCTV móvil.

El equipo es manejado por un operador a través del puesto de operación y control, por donde también son transmitidos las imágenes y los videos. En la inspección realizada para el trabajo de la presente tesis, se observó que el operador era especializado en Ingeniería en Telecomunicaciones, y cumplía la función de direccionar el equipo y la cámara, que trabajaba en conjunto a un Ingeniero Civil,

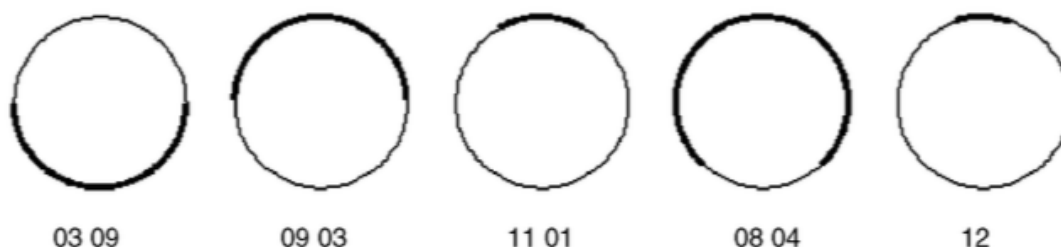
Como se explicó previamente, es necesario considerar la posición de la falla respecto a la circunferencia del tubo, por lo tanto esta norma EN 13508 de origen español ubica la falla según el sentido horario. En la figura 4,16, se observa algunos ejemplos que explican cómo se debe registrar una falla dependiendo de la ubicación en el perímetro del tubo. Si la falla se registra en el invert del tubo se debería registrar que comienza a las 3 y termina a las 9, siendo viceversa si se registra en la parte de la corona.

Figura 4.16: Registro de fallas dependiendo de su ubicación en la circunferencia del tubo.

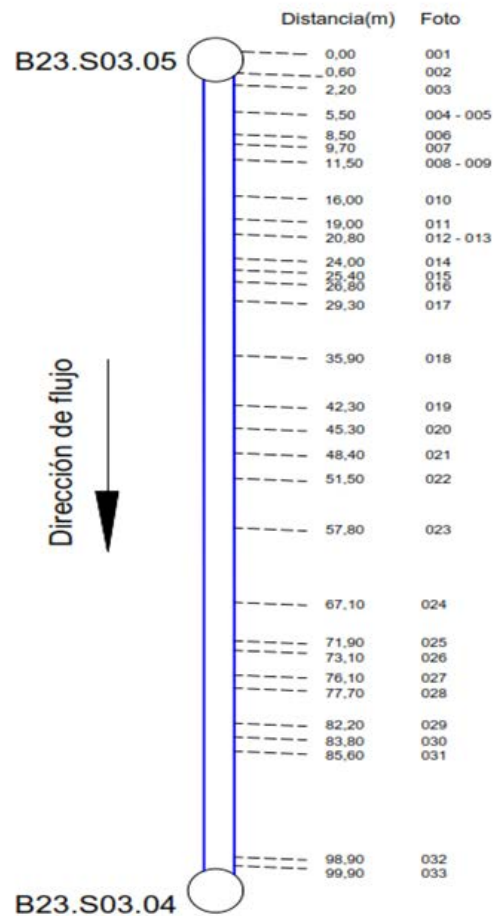
Otras observaciones que se detalló en la inspección, es que existió una desviación considerable entre una tubería y otra, lo cual resulta importante para determinar que método correctivo es el más óptimo para rehabilitar la tubería. A continuación en la tabla 4.40, se procede a mostrar la plantilla donde se detalla las fallas encontradas y su localización a lo largo del tramo de tubería de longitud alrededor de 103,50m.

Figura 4.17: Registro gráfico de las fallas detectadas en el tramo inspeccionado.

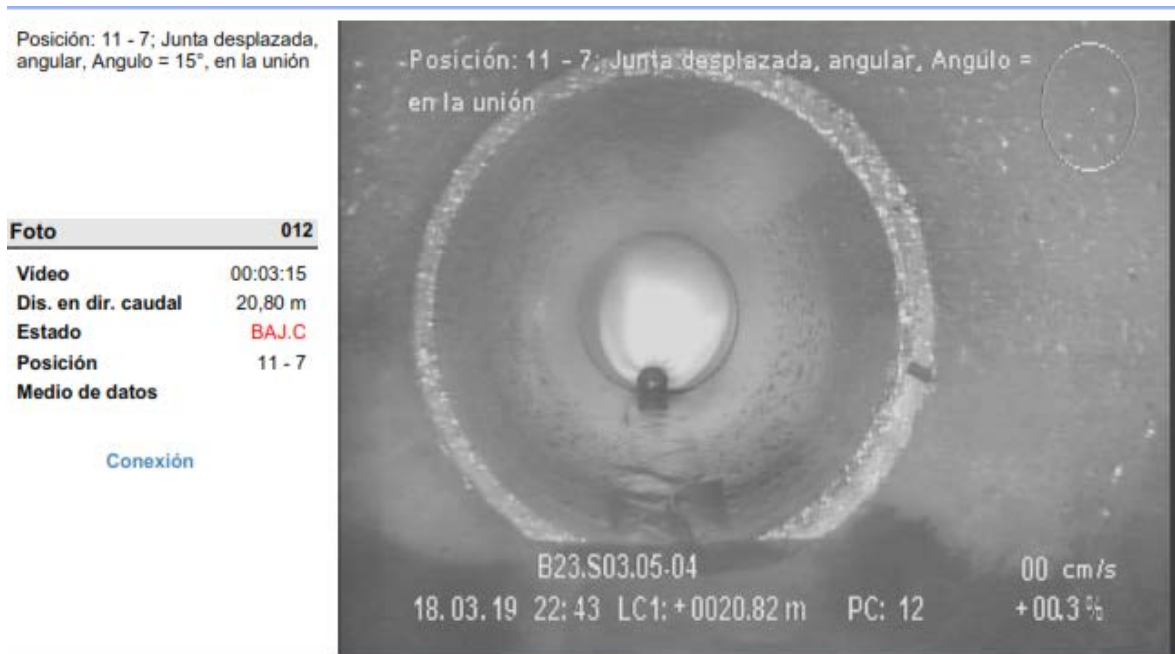
Después de realizar el análisis a las fallas encontradas se procede a concluir que aunque el tubo existente de hormigón armado contiene las paredes internas en condiciones aceptables, se observa una desalineación considerable entre las juntas del tubo como se muestra en la figura 20, lo cual se prevé que a futuro podría desencadenar en un colapso del colector pudiendo ocasionar problemas graves como contaminación del suelo o hundimiento de la calle.

Figura 4.18: Registro fotográfico de una junta desplazada en el tramo inspeccionado.

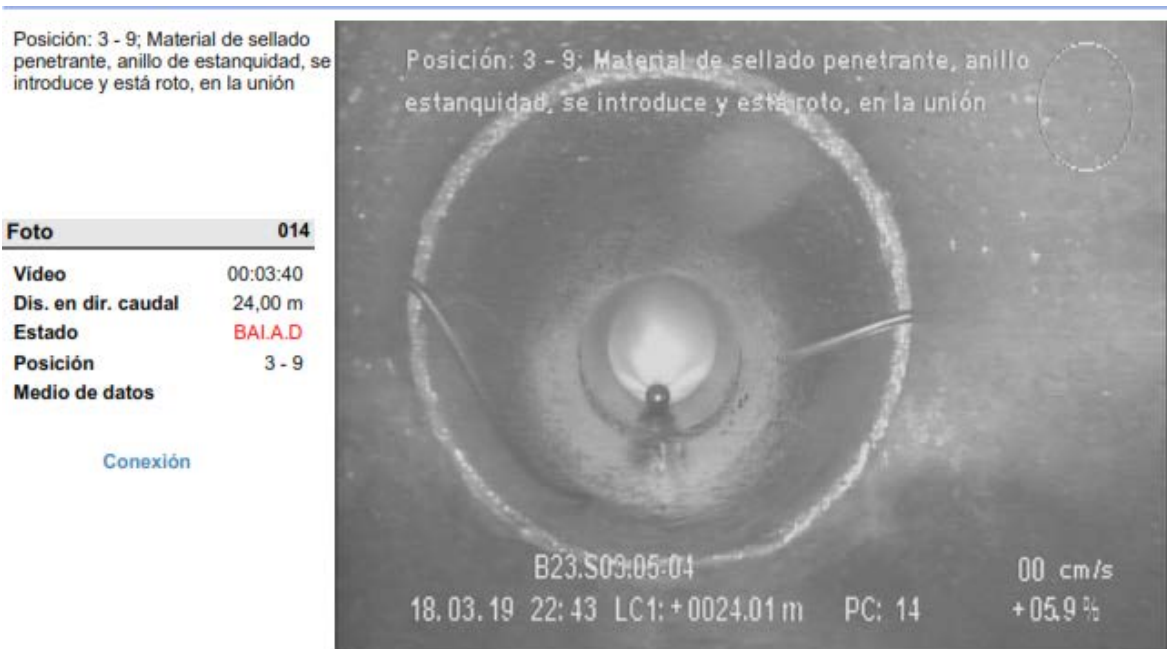
Figura 4.19: Registro fotográfico de material de sellado penetrante en el tramo inspeccionado.

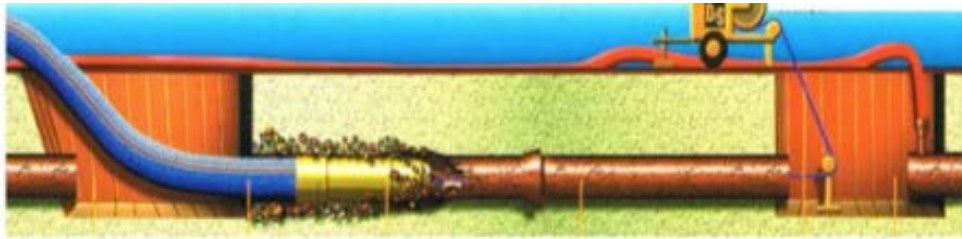
Figura 4.20: Aplicación del método de Pipe Bursting.

El método de rehabilitación mediante Pipe Bursting, usa un cabezal que contiene una cuchilla que va cortando lo que se presente en el camino, en caso de existir un tramo colapsado. Además cuenta con un accesorio expansor que va realizando la rotura de la tubería antigua, y dando paso a la nueva. Este método es usado para rehabilitación de tuberías de diámetros de 80mm hasta 1000mm, y la introducción del equipo se la realiza por el pozo con la cota más alta. Debido que va rompiendo el tramo antiguo, con este método se puede instalar tuberías del mismo diámetro, y es capaz de romper materiales como el hormigón, acero y PVC.

En cambio, existen otras tecnologías como el Pipe Bursting que van rompiendo o cortando la tubería antigua, y a la vez va instalando otra nueva de material comúnmente de polietileno. Se utilizan cuando se presentan colapsos o disminuciones considerables del diámetro interior del tubo viejo, debido que ya no es posible usar otro tipo de tecnologías como el CIPP y Sliplining. Si bien, aunque para su aplicación no necesitan del soporte estructural del tubo viejo, es importante mencionar que para que esta tecnología trabaje requiere del espacio que queda de la tubería antigua, como se observa en la figura 4.20.

De lo que se pudo constatar en el presente trabajo de campo, es que esta tecnología presenta problemas al momento de rehabilitar una tubería de hormigón armado, debido que las varillas de acero se enredan con el cabezal, produciendo dificultades y atrasos en el proceso. Por tal motivo, para tuberías que superan los 400mm que normalmente son de material de Hormigón Armado, resulta beneficioso usar el método tradicional de excavación a cielo abierto para reparar fallas puntuales. A continuación se procede a mostrar los costos de rehabilitación mediante la tecnología de Pipe Bursting para colectores, tirantes y ramales.

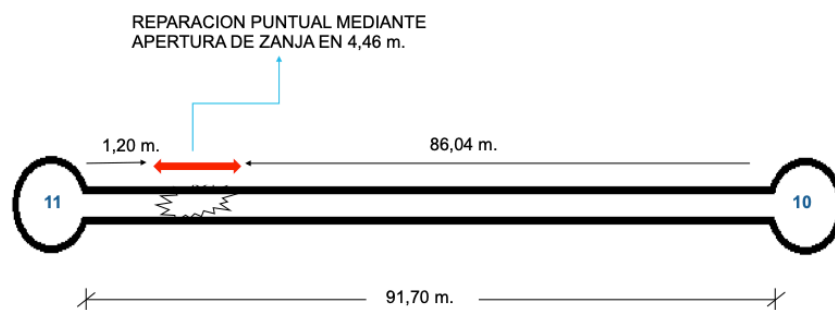
Figura 4.21: Reparación puntual de un colector mediante el método tradicional con zanja.

En ocasiones para el presente proyecto de rehabilitación de redes de la cuenca la Chala, ha sido necesario utilizar el método tradicional que consiste en excavar una zanja para poder reparar la falla de manera puntual. A continuación se procede a explicar un ejemplo que ocurrió durante el proyecto de la cuenca La Chala, donde una tubería de hormigón armado con una longitud de 91,70m presento colapso en un tramo. Con el equipo de CCTV se determinó a que distancia del pozo 10 se encontraba, por lo cual se procedió a abrir una zanja de 4,46m aproximadamente para reparar la falla. Posteriormente después de habilitar el tramo colapsado, se procedió a aplicar alguno de los equipos que se tiene a disposición para este proyecto, ya sea CIPP o Sliplining.

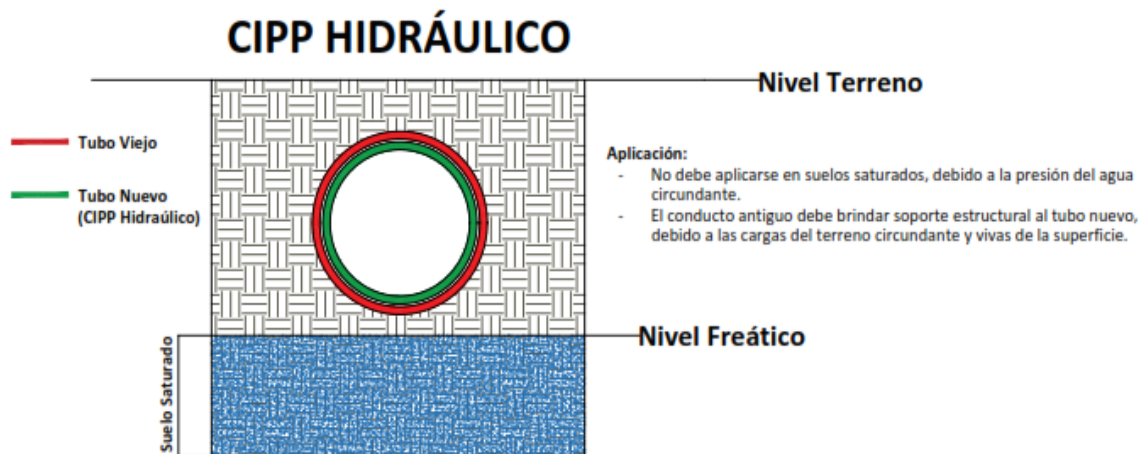
El tipo hidráulico se utiliza cuando la tubería existente está en buen estado estructural e hidráulico, y no existe nivel freático alrededor como se muestra en la siguiente figura. Por tal motivo, este tipo de CIPP al no contar con revestimiento para soportar cargas y presiones del entorno circundante, solo se usó para rehabilitación de ramales y tirantes que estén por encima del nivel freático, y no es aplicable para colectores.

Figura 4.22: Aplicación del método correctivo mediante CIPP Hidráulico.

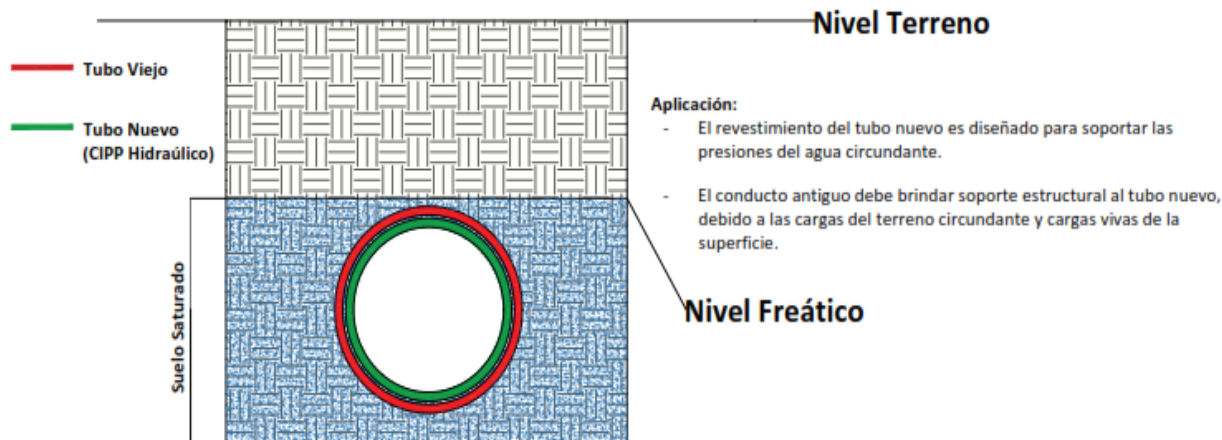
CIPP ESTRUCTURAL 1

El tipo estructural I se usa cuando se considera parcialmente deteriorada a la tubería, es decir aunque presente fallas hidráulicas y corrosión en las paredes interiores, aún ofrece soporte estructural para soportar las cargas de tráfico y las del suelo circundante, por lo cual se diseñara para que el tubo nuevo pueda resistir la presión del nivel freático.

Figura 4.23: Aplicación del método correctivo mediante CIPP Estructural 1.

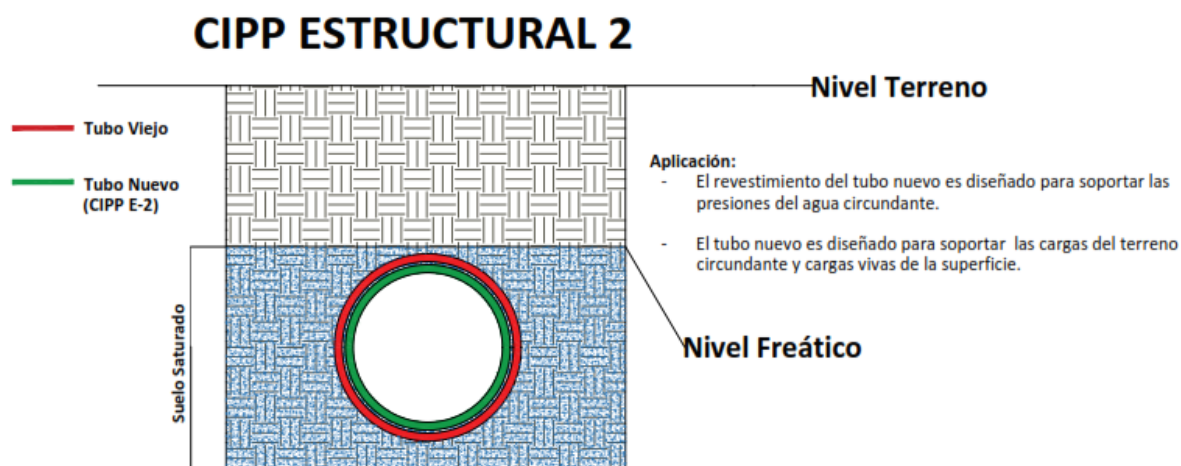
El tipo estructural II se usa cuando se considera totalmente deteriorada la tubería, es decir que ha perdido su diámetro interno en gran porcentaje, y presenta fallas estructurales considerables como fracturas y desplazamientos. El revestimiento de la

tubería nueva es diseñado para poder resistir las presiones del agua y suelo que lo rodean. Es ideal su aplicación para colectores con diámetros superiores a 500mm.

Figura 4.24: Aplicación del método correctivo mediante CIPP Estructural 2.

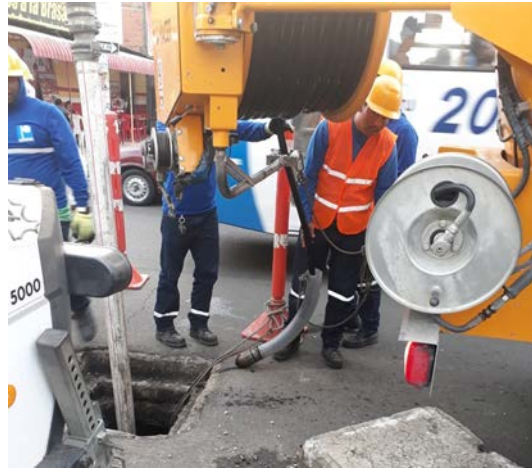
Sin embargo el proceso en esta etapa, se usa el equipo CCTV en conjunto con el hidrocleaner, es decir se realiza la limpieza mientras se va inspeccionando la tubería, por lo cual el hidrocleaner se lo ubica en el otro pozo con la cota más baja, y se usa un accesorio denominado cabezal Jet que sirve para ir expulsando los sedimentos y rocas que se pudieran encontrar en el interior de la tubería, como se muestra en la siguiente figura.

Figura 4.25: Introducción del hidrojet en el colector mediante el pozo de inspección.

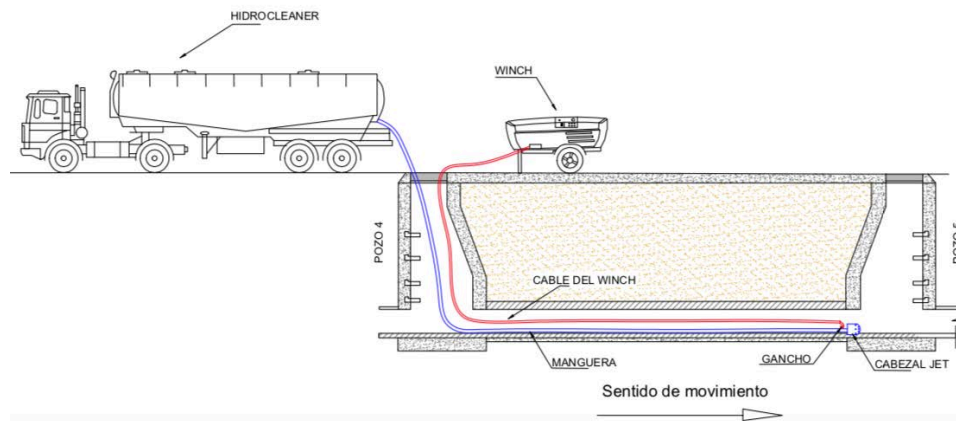
Para realizar la inspección es necesario primero introducir la manguera del hidrocleaner integrado con el accesorio Jet, y empujarlo hasta que recorra por todo el interior del tubo hasta que llegue hasta el otro pozo del tramo inspeccionado. La manguera del hidrocleaner tiene que ir agarrada de un gancho que servirá para traerla de regreso cuando se haga la inspección, siendo necesario el uso del equipo llamado winch, que a través de un motor eléctrico puede mover objetos.

Figura 4.26: Introducción del hidrojet por el colector a rehabilitar.

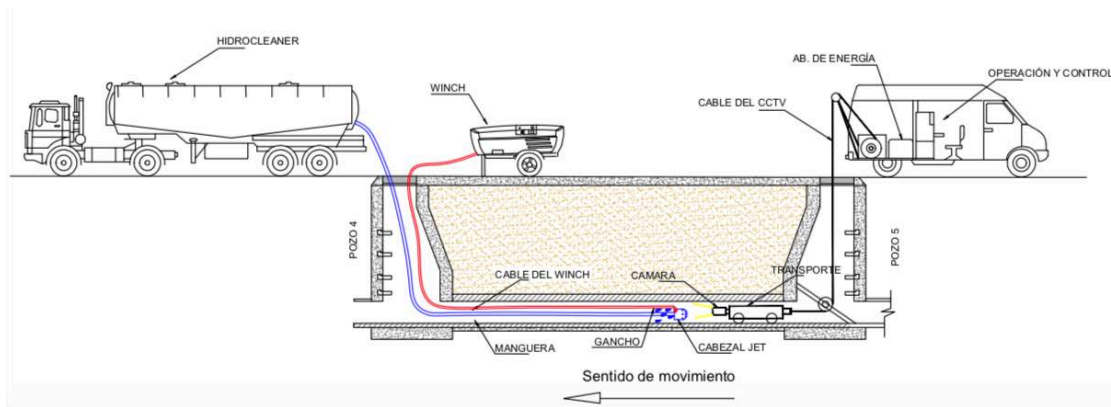
Una vez introducido completamente la manguera en el interior de tubería, se procede a realizar la inspección con el equipo CCTV, el cual debe existir una distancia de

separación entre el cabezal Jet y el equipo de inspección, de al menos 1 metro. A continuación se procede a mostrar cómo trabaja el equipo CCTV en conjunto con el hidrocleaner para realizar la inspección previa a los trabajos correctivos.

Figura 4.27: Inspección con CCTV previo a los trabajos correctivos.

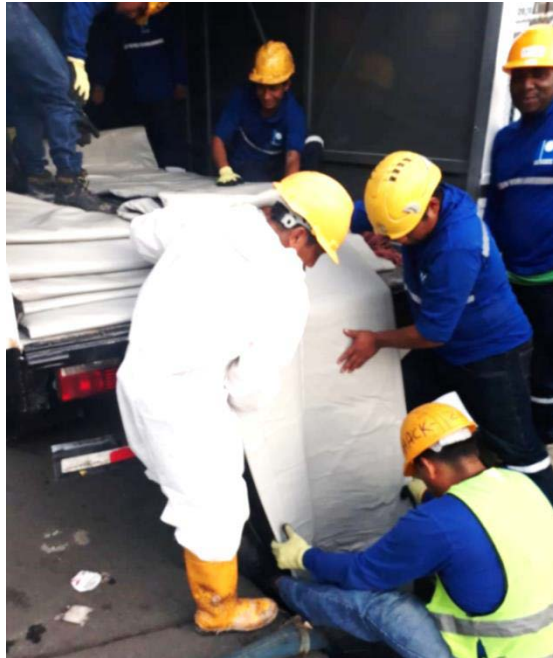
El proceso de rehabilitación con CIPP consiste en introducir la manga al interior de la tubería, que se produce igualmente a través del pozo con la cota más alta asegurando que el interior haya quedado lo más seco posible. Existen 3 tipos de mangas según el material de la resina: Poliester (UP), Epóxica (EP) o Vinilester (VE). Para el presente proyecto se utiliza la manga fabricada con resina de Poliester y fibra de vidrio, capaz de resistir grandes presiones y cargas vivas. En esta etapa también es necesario el uso del winch, debido que se necesita que la manga recorra completamente a lo largo del tubo hasta el pozo 4.

Si bien existen dos tipos de CIPP según el tipo de curado, es decir hay mangas que necesitan de agua caliente para endurecerse y otras que funcionan con curado de luz ultravioleta, siendo la ultima la que se usa en este proyecto. La diferencia es que con el curado de luz ultravioleta el proceso es más rápido, y necesita de un sistema de aire presurizado para darle la forma circular a la tubería debido que la manga inicialmente es plana como se muestra en la figura 4.28, mientras que con el otro curado se va formando el molde con la misma presión que ejerce el agua caliente a las paredes internas mientras va recorriendo a lo largo de la manga. En ambos procesos de curado, se debe llegar a una temperatura 82 °C para transformar la manga a estado sólido.

Figura 4.28: Introducción de la manga mediante el pozo de inspección.

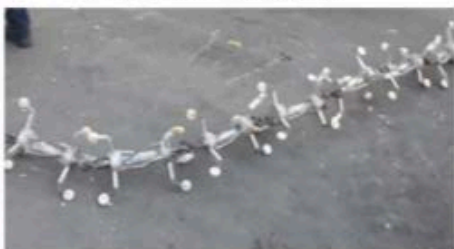
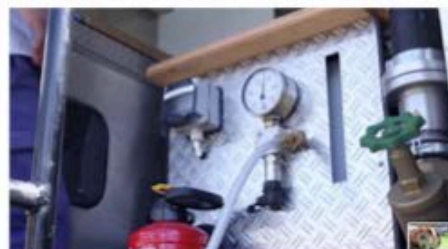
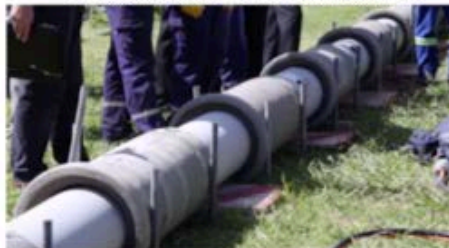
Después de introducir la manga y trasladado a lo largo de la tubería con la ayuda de un winch, se procede a utilizar el robot con luces ultravioletas que es aquel que recorrerá por el interior de la tubería con el fin de endurecer y darle un aspecto sólido. Después es necesario taponear ambos lados de la manga, siendo por un lado donde se conectara la manguera donde se impulsara el aire presurizado que le dará la forma circular, para después mediante un equipo de control ir movilizándolo con las luces UV.

Robot con luces UV

Sistema de aire presurizado

Estado Post- rehabilitación

Figura 4.29: Procesos correspondiente al método correctivo de CIPP con curado UV.

Cabe destacar que el diámetro de la tubería nueva de material de resina de vidrio será inferior a la tubería antigua, sin embargo la diferencia es despreciable y no altera el funcionamiento hidráulico del sistema de alcantarillado sanitario. Este proceso desde que se comienza a introducir la manga hasta que termina de endurecerse se demora alrededor de 3 a 4 horas.

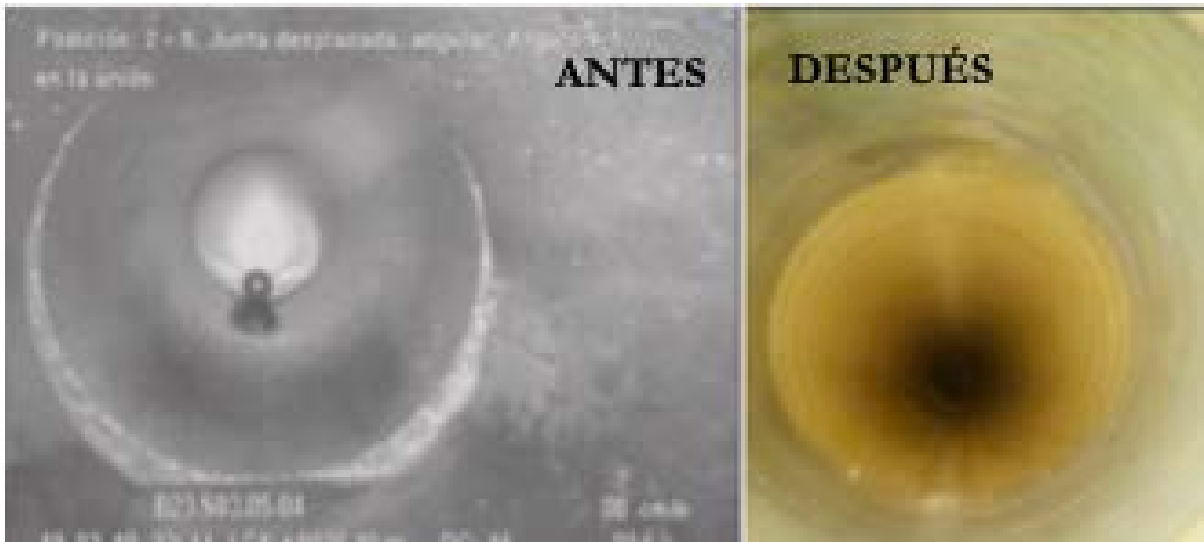
De esa manera, se ofrece una nueva tubería con alta resistencia a las cargas externas y que tendrá una vida útil alrededor de 50 años, evitando colapsos que perjudiquen a la población. En la figura 4.30, se muestra en qué condiciones deplorables se encontraba el tramo de tubería, y como quedo el interior del tubo después de rehabilitarlo mediante la tecnología del CIPP.

Figura 4.30: Registro fotográfico del colector previo y después de la rehabilitación.
