**UNIVERSIDAD DE ESPECIALIDADES ESPÍRITU SANTO
FACULTAD DE ARQUITECTURA E INGENIERÍA CIVIL**

**“ANÁLISIS DE LAS NORMATIVAS PARA DIAGNÓSTICOS DE REDES DE
ALCANTARILLADO SANITARIO APLICANDO EL EQUIPO CCTV”**

**TRABAJO DE TITULACIÓN QUE SE PRESENTA COMO REQUISITO PREVIO PARA LA
OBTENCIÓN DEL TÍTULO DE INGENIERO CIVIL**

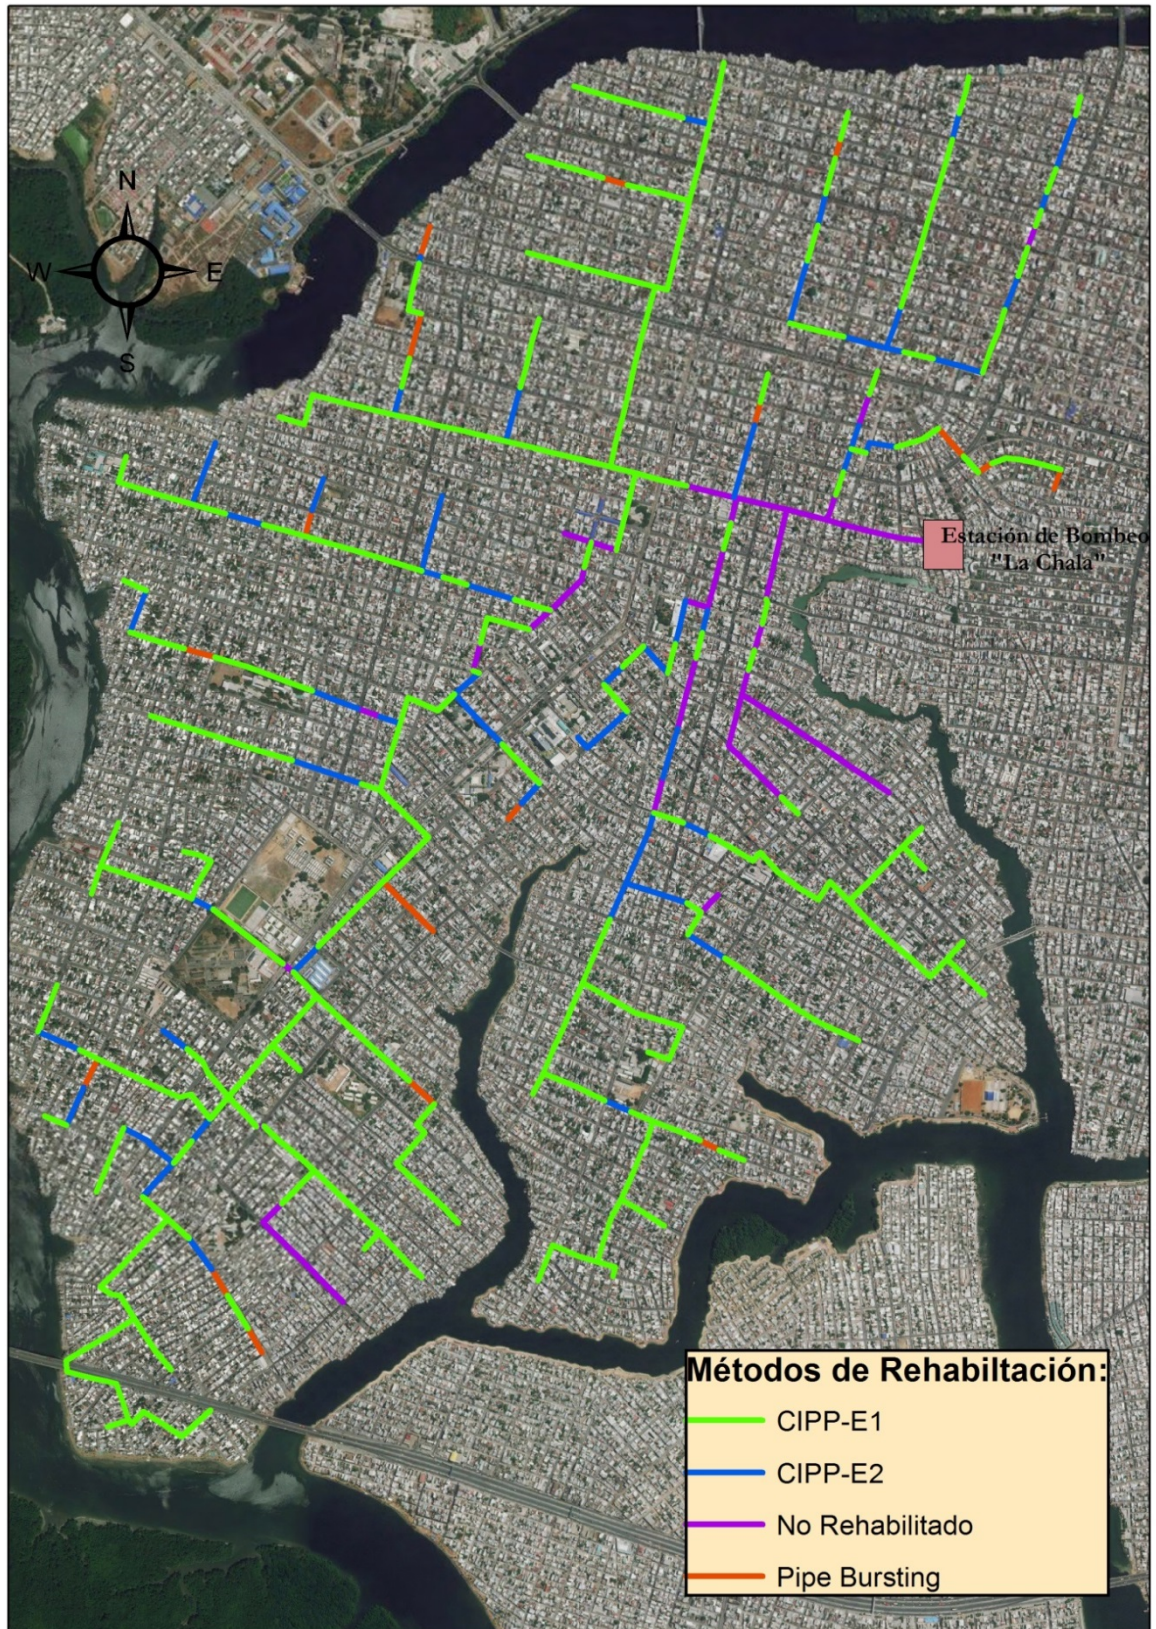
Figura 4.31: Esquema de redes de la cuenca La Chala rehabilitadas mediante tecnologías sin zanja.

Se observó que la tecnología de CIPP E-1 es el que se ha usado con mayor frecuencia debido que aunque se presentaron diversas fallas se analizó que las tuberías aun brindaban soporte estructural, y las deformaciones del diámetro no superaron el 10% permisible para este proyecto. Como se mencionó anteriormente, los tramos donde se utilizó el CIPP-E2 y el Pipe Bursting no se consideró que la tubería existente brindaba garantías para soportar las cargas del suelo y el agua circundante, representando el 19% y 4% respectivamente. El Pipe Bursting también se lo aplico en tramos donde se presentaron colapsos y no se pudo usar otro tipo de tecnologías. Hasta a mediados del mes de abril del 2019, se pudo conocer que falta alrededor de un 12% del proyecto de la cuenca La Chala. Cabe agregar, que la tecnología de CIPP de tipo hidráulico se utilizó solamente para rehabilitación de redes domiciliarias donde no exista presencia de nivel freático.

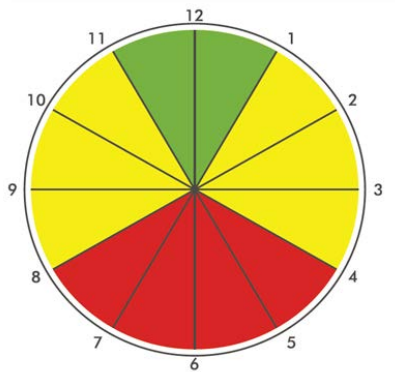
Figura 4.32: Puntuación de fallas según su ubicación en la circunferencia del tubo.

Considerando criterios de la normativa de la Empresa Pública de Medellín se sugiere que las fallas más críticas están ubicadas de 4:00 a 8:00 según el sentido horario, y los lados representados de color amarillo que corresponden a severidad media están ubicadas de 1:00 a 4:00 y 8:00 a 11:00.

En lo posible, la inspección debe realizarse en la misma dirección del flujo del agua para registrar las fallas en sentido horario. Si se encuentran obstrucciones o colapsos que no permiten el paso del equipo, se debe indicar en el informe final. Los tipos de fallas mencionados anteriormente pueden tener un mayor grado de severidad dependiendo de la ubicación dentro de la circunferencia del tubo, por lo cual es importante documentarla durante la inspección basándose en las horas según las manecillas del reloj, así como lo propone la norma de Medellín.

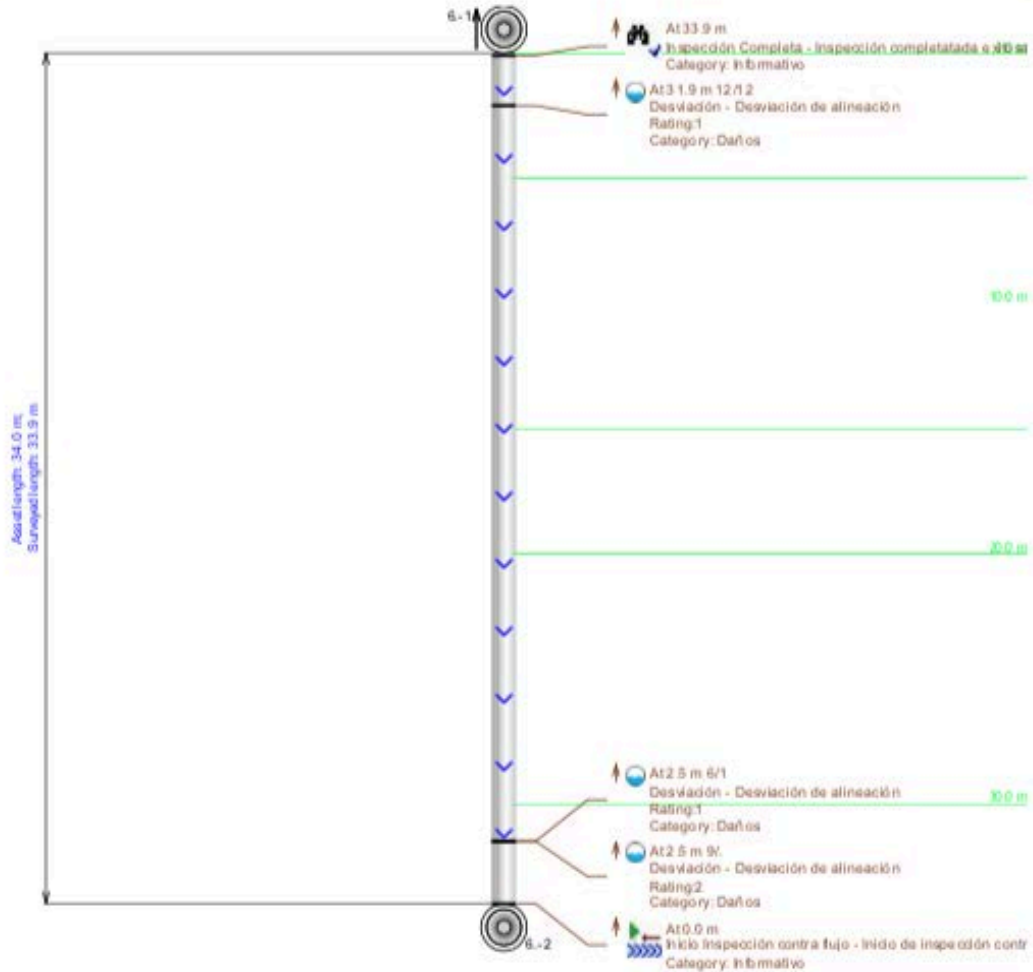
Inspección Televisiva con gráfico de Tubería

Anexo 3: Tabla de registro de daños propuesta por la normativa de la entidad operativa del saneamiento del agua de Guayaquil

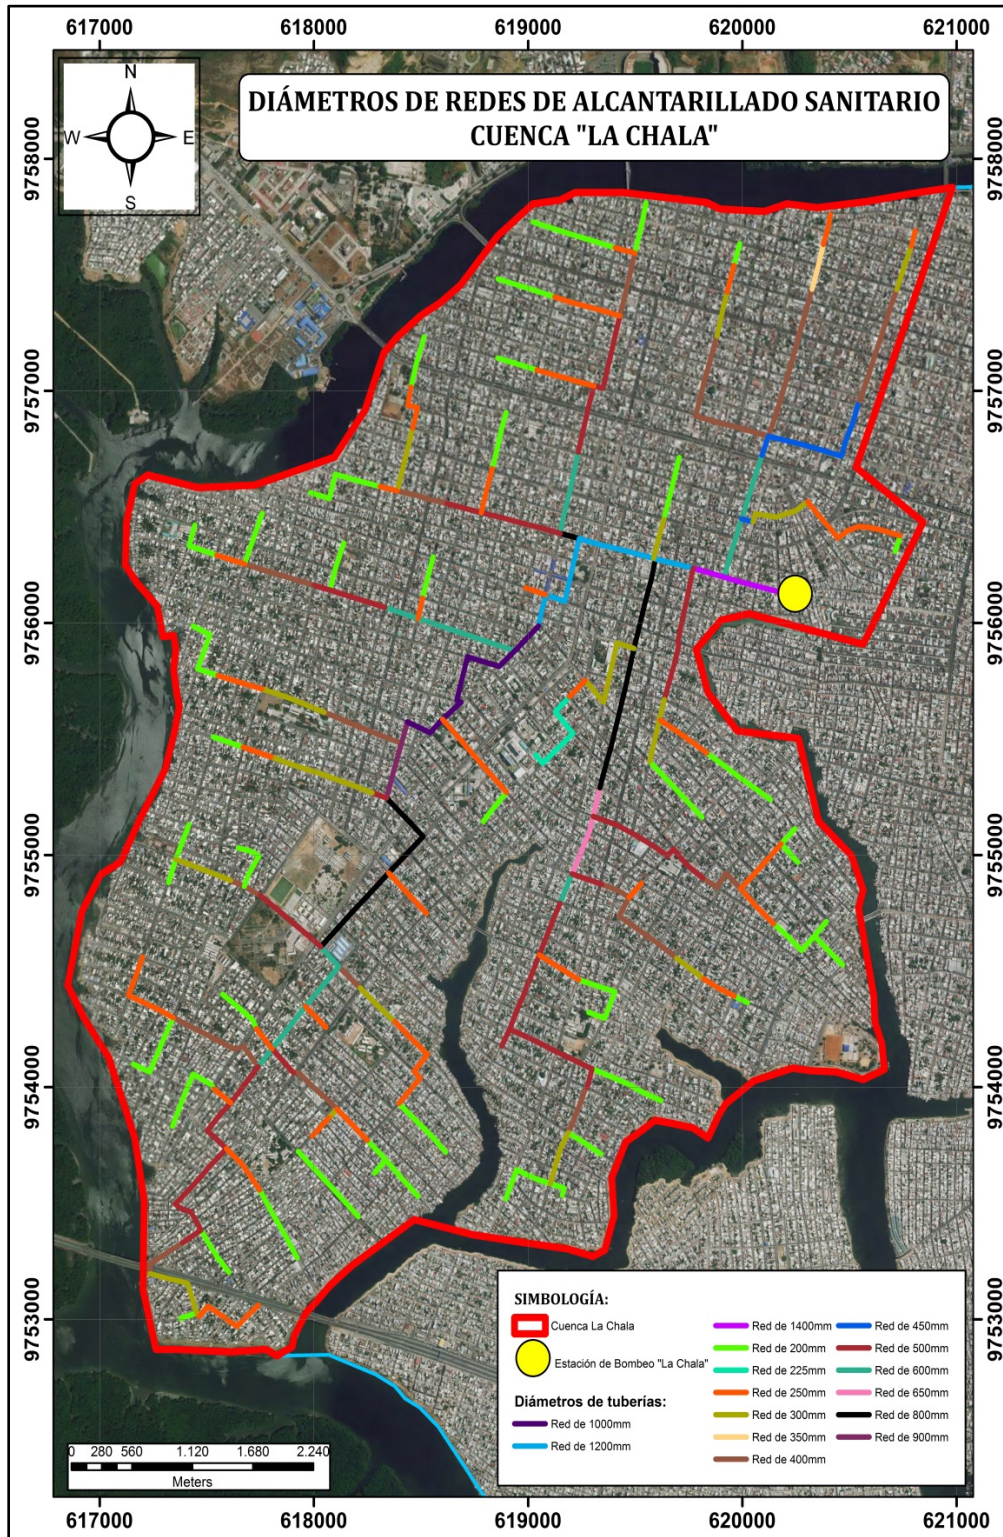
Anexo 5 : Trazado de colectores del sistema de alcantarillado sanitario de la cuenca La Chala

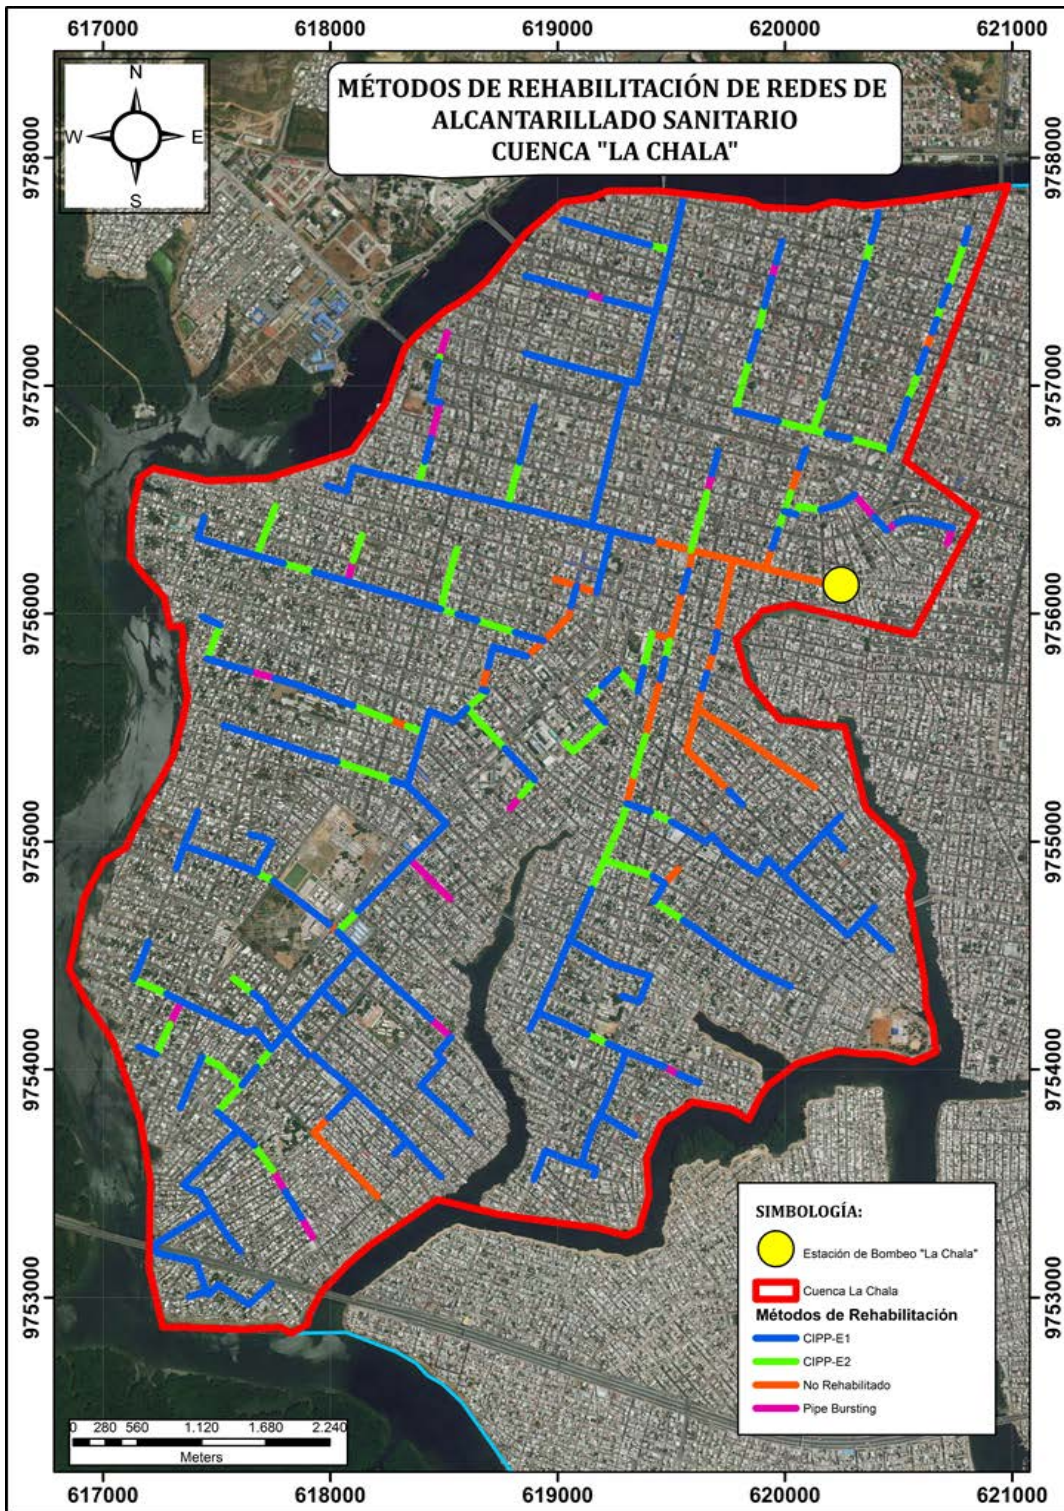
Anexo 6 : Tecnologías de rehabilitación sin zanja aplicadas a cada tramo de colectores.
